# 重大(死亡)災害事例集

2017年7月 一般社団法人日本鉄鋼連盟

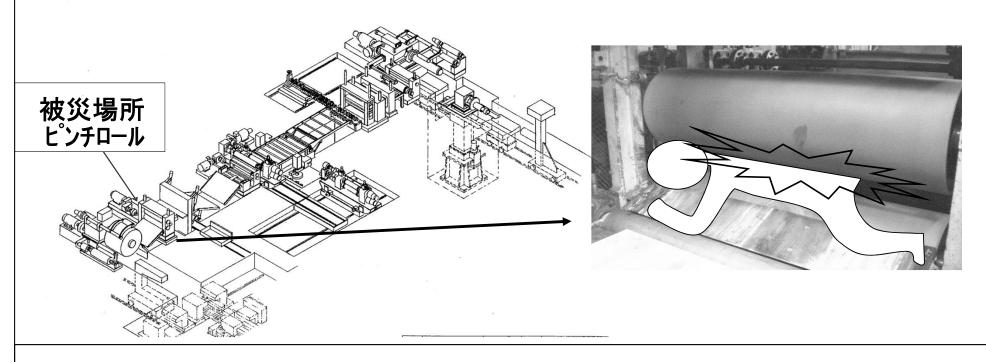
# No.1 2015年1月11日 挟まれ・巻き込まれ

【状況】入側No.1ピンチロール手入れ作業中にピンチロールに巻き込まれた

【原因】ピンチロールを回転させながら手入れ作業をした 【対策】設備停止しないと稼働設備範囲に入れない構造とした

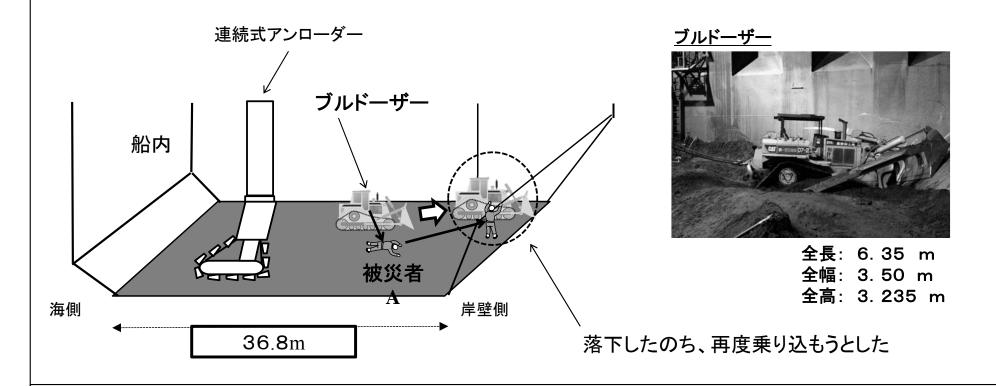
# No.2 2015年1月20日 挟まれ・巻き込まれ

【状況】ブルドーザーの運転中、落下し巻き込まれた

【原因】可動しているブルドーザーに、停止処置をせずに乗車しようとした 【対策】ブルドーザーの運転方法を教育した

シートベルトの着用をルール化した

運転席をキャビンタイプにすることで転落防止をした

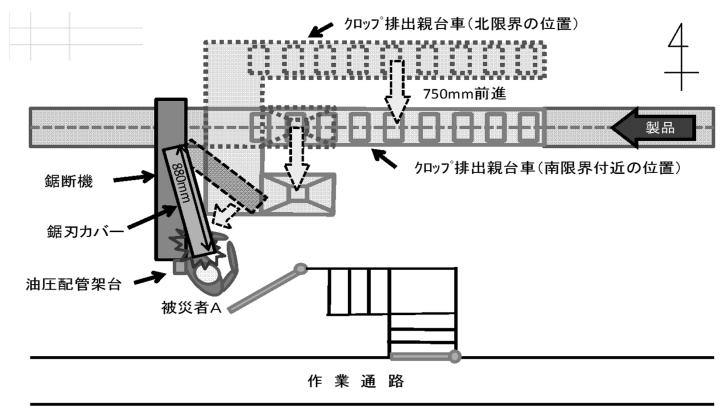
# No.3 2015年2月12日 挟まれ・巻き込まれ

【状況】鋸刃カバーと油圧配管架台との間に挟まれた

【原因】安全処置をせずに設備可動範囲内に立入った

【対策】一人作業における安全感度の向上:安全教育を強化した

ライン立入り時の安全対策強化:カメラ設置の拡充、安全ロック機能の拡充、

表示を徹底した

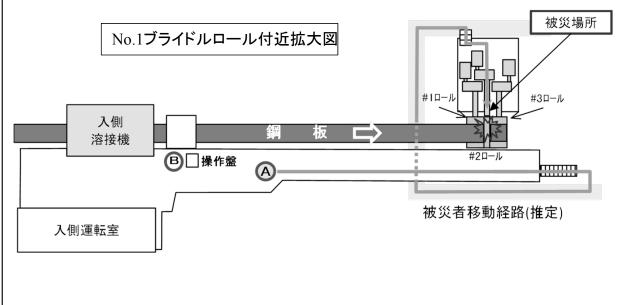
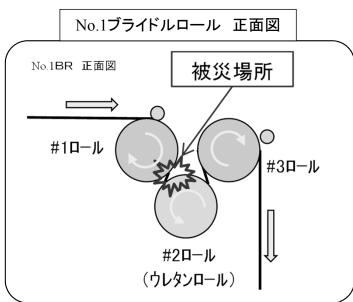
# No.4 2015年2月19日 挟まれ・巻き込まれ

【状況】ブライドルロール点検中にロールに巻き込まれた

【原因】安全処置をせずに設備可動範囲内に立入った

【対策】一人作業における安全感度の向上:危険敢行性を踏まえ個別に対話した ライン立入り時の安全対策強化:監視人の配置、カメラの設置、

安全ロック機能の拡充、表示を徹底した

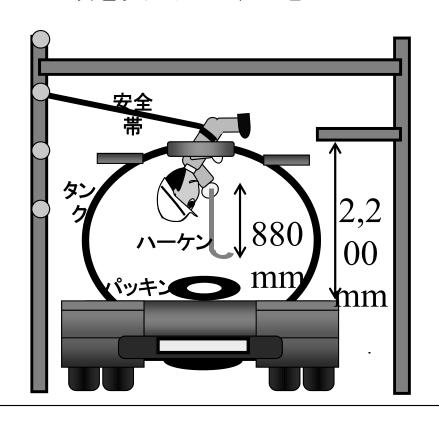
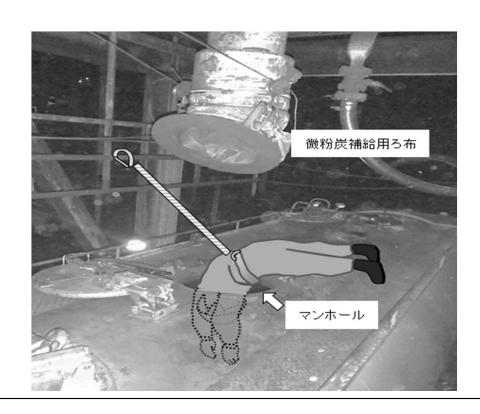
# No.5 2015年3月26日 有害物等との接触

【状況】微粉炭を搬送する空のジェットパック車上のマンホールに 頭を突っ込み、窒息した

【原因】酸欠リスクに対する設備対策の不備 酸欠に対する知識不足

【対策】マンホールに『格子の柵』と『タンク内酸欠状態』の注意喚起表示を取り付け 酸欠の怖さ、禁止事項、異常時の措置方法を作業標準化して教育した

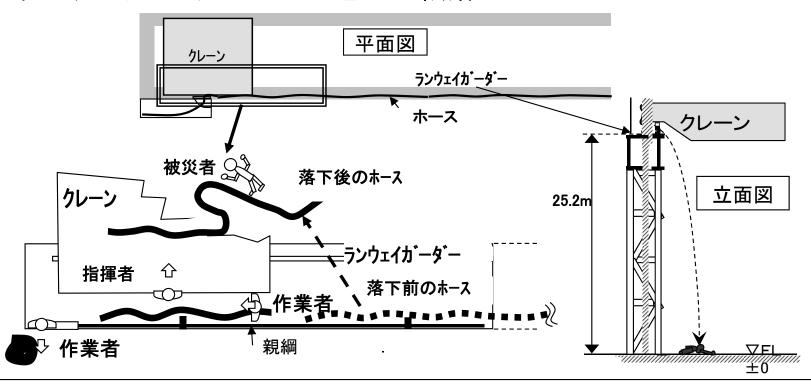
# No.6 2015年7月18日 墜落·転落

【状況】吸引車でダスト吸引作業完了後、ホース方付け中に ランウェイガーダー上から地上に転落した

【原因】不明

【対策】当該作業実施時は、転落防止の手摺を仮設した

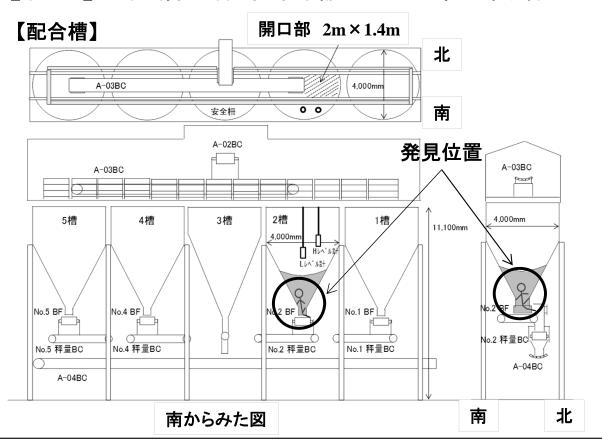
# No.7 2015年8月6日 墜落·転落

【状況】配合槽で作業中、誤って内部へ転落した

配合槽上部フロア東からみた開口部

【原因】安全帯未装着で開口部エリアへ立入った

【対策】一人作業の安全管理強化:一人作業時安全基準の再徹底、

安全支援カメラを導入した

金網の施錠管理、転落防止用格子を設置した

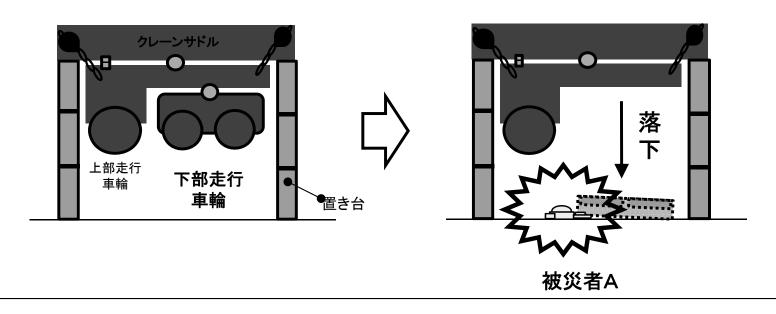
# No.8 2015年8月18日 挟まれ・巻き込まれ

【状況】クレーンの解体中、切断した構造物が被災者の上に 落下して挟まれた

【原因】施工内容・手順の指示が不十分であった。施工箇所を取り違えた 【対策】落下懸念箇所へ立ち入れない措置を実施した

作業手順・安全指示を書面化して明確化した

書面で図示できないもの、誤認リスクの高いものをマーキング(注意喚起) するようにした

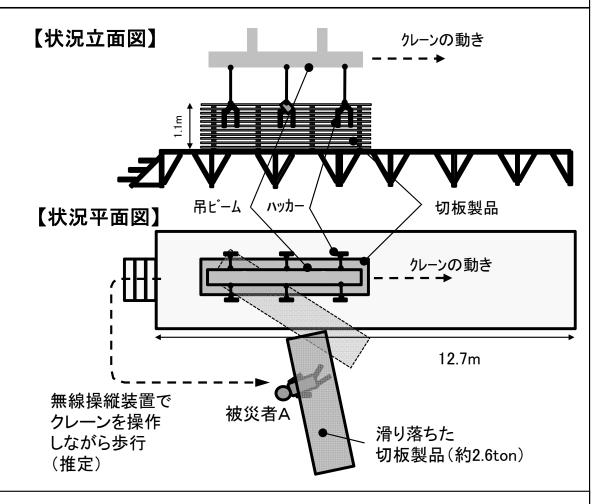
# No.9 2015年10月17日 飛来·落下

【状況】切板製品の積込み中、 滑り落ちた切板製品と 床面との間に挟まれた

【原因】吊荷・吊具の確認が不十分だった

【対策】安全作業手順書どおりに作業する指導を徹底した クレーンを操作する際の確認位置、立ち位置を明確化した 吊具の改善により遠隔操作化した

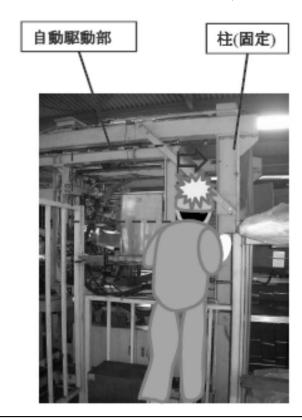
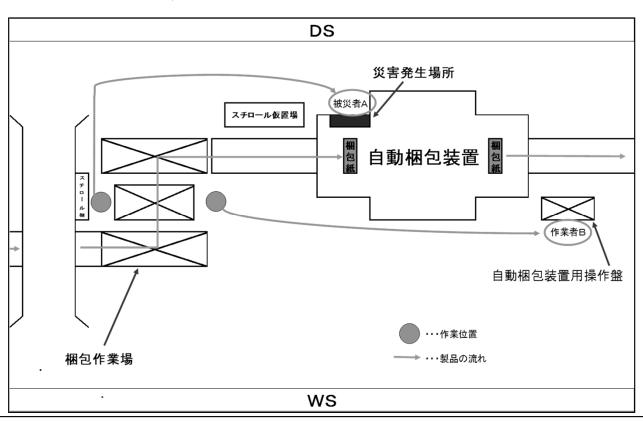
# No.10 2015年10月19日 挟まれ・巻き込まれ

【状況】自動梱包装置の駆動部位と、装置の柱の間に挟まれた

【原因】当該箇所の安全柵は腰までの高さしかなく、上体が乗り出せる状態であった 【対策】装置の周辺にインターロック付の安全柵等を設置した

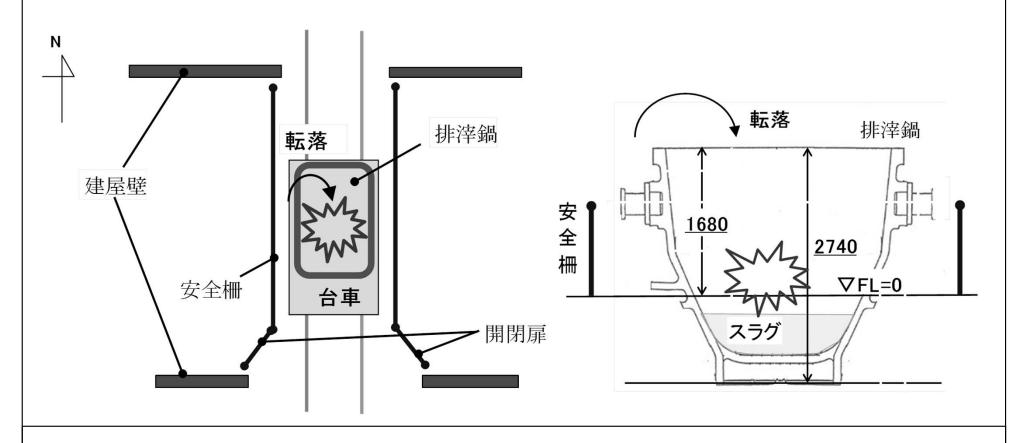
# No.11 2015年11月15日 墜落·転落

【状況】不要物を排滓鍋に投入する際に鍋内に転落した

【原因】不要物の処理方法の明確化が不十分だった

【対策】不要物の処理方法の明確化と教育を実施した

不要物置き場を増設した

安全柵を拡充することで排滓鍋への接近を防止した

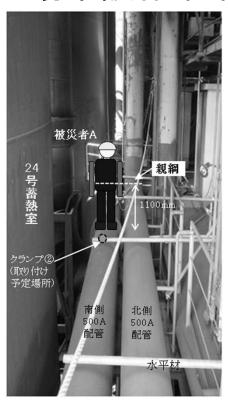
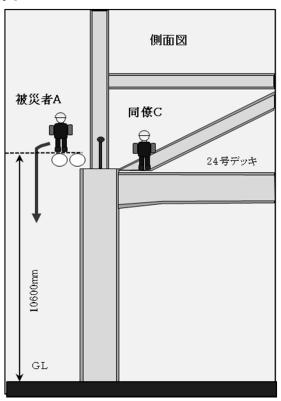
# No.1 2016年1月9日 墜落·転落

状況 足場架設作業中に墜落

原因 安全帯を使用せずに高所で作業した 対策 足場架設作業に関する安全教育を徹底 適切な施工方法を指導し、現場の監視・指導を強化

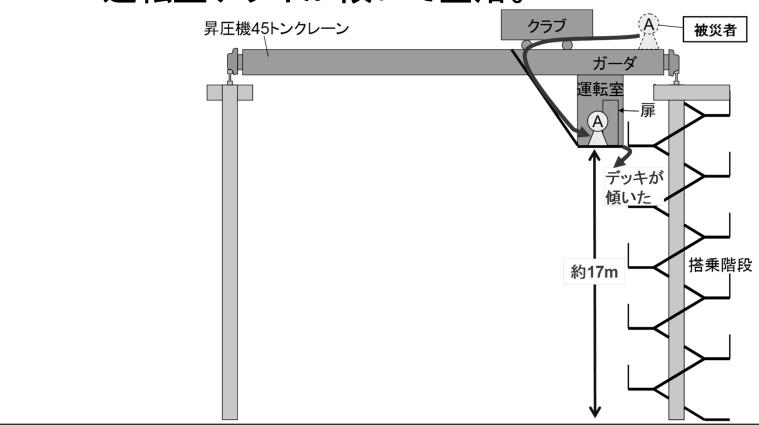
### No.2 2016年1月13日 墜落·転落

状況 クレーン上で点検作業のため運転室に入ろうとした時、 運転室デッキが傾いて墜落。

原因 クレーン運転室床下内部の底板が経年の腐食により減肉。 底板に付随していた運転室乗込口のデッキが傾いた。 対策 当該部位の状態を点検項目に追加し定期点検を行う。

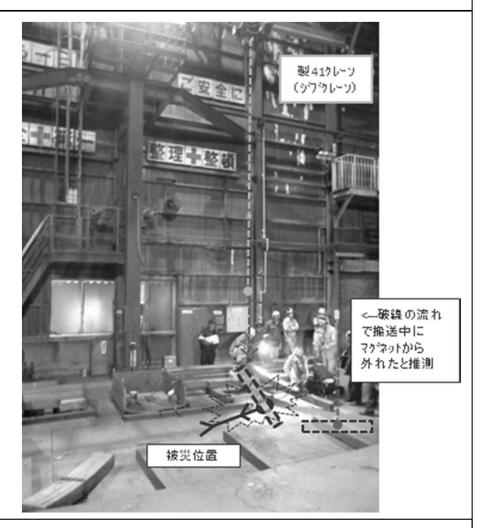
### No.3 2016年1月15日 挟まれ

端末ビレット払出し場で 永磁マグネットを使用し運搬中 にビレットが落下し挟まれる。 (寸法:150角×長さ2.5m)

原因: 現認者が居ないため不明。

対策: 設備化を行い当該作業を無くす。(2016年10月完了)

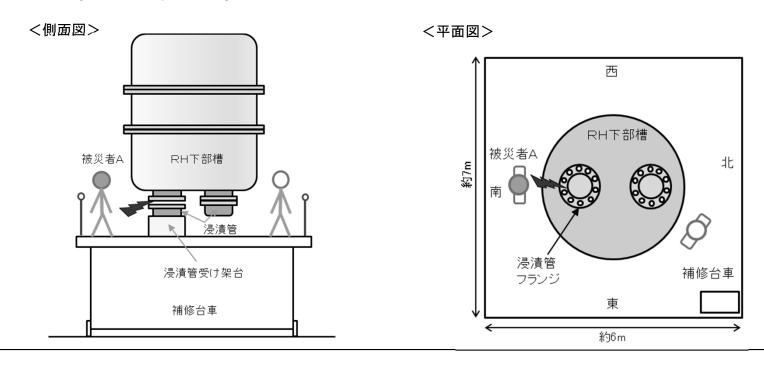
### No.4 2016年2月12日 高温·低温物との接触

状況 RH浸漬管を取り外す際、フランジ部から漏れた 高温溶融物に触れた

原因 浸漬管が閉塞し、槽の内部に溜まっていた高温溶融物がフランジ部 から漏れた

対策 浸漬管の閉塞防止および浸漬管の開口状況の確認を徹底

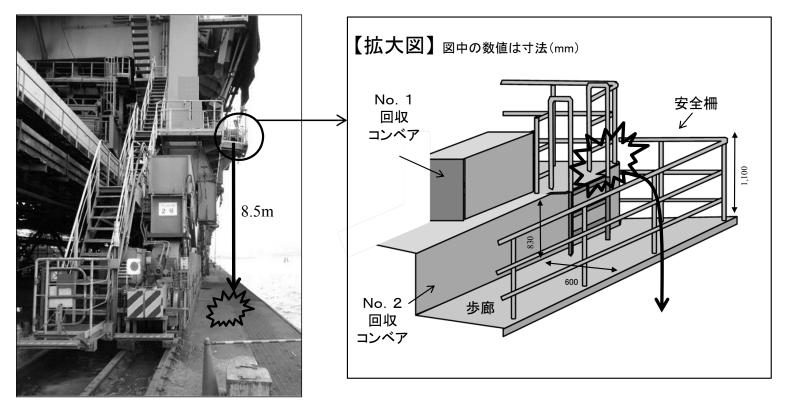
# No.5 2016年2月16日 墜落·転落

#### 状況 原料の荷下ろし用クレーンの清掃作業中に墜落

原因 3点支持が不十分のまま梯子を昇降した 対策 垂直タラップ、梯子昇降時の3点支持の徹底 垂直タラップ背面の安全柵の嵩上げ

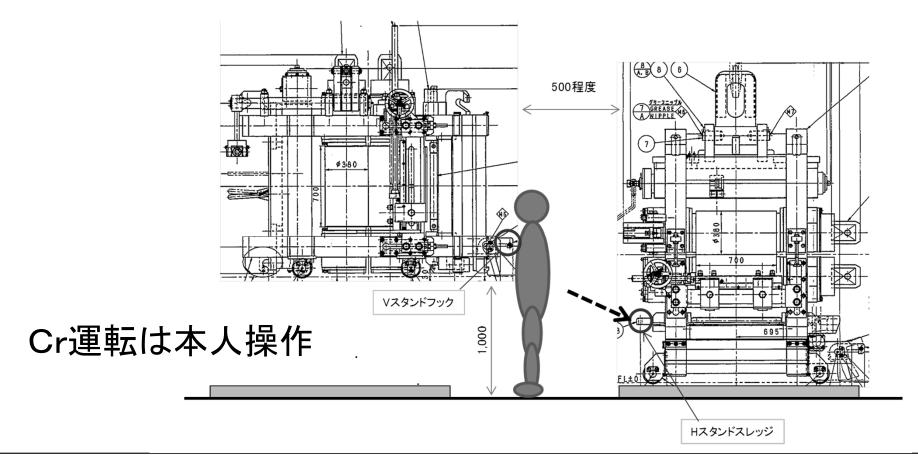
# No.6 2016年6月5日 激突され

状況 吊荷に背後方向へ押され背中・腰部を打ち付けた。

原因 背壁状態でCr作業を行った。

対策 ①背壁作業禁止の徹底(背壁作業禁止ルール有り)

②置き場レイアウト変更

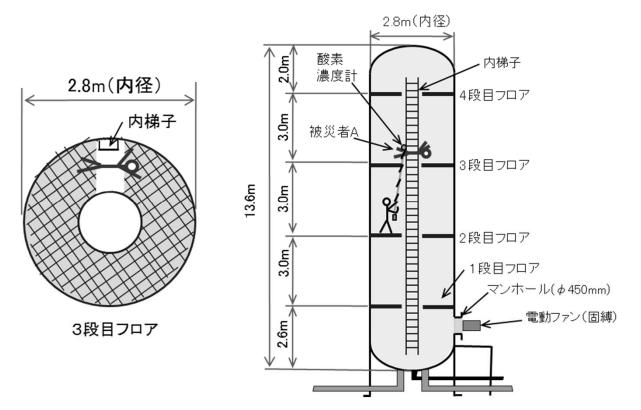
# No.7 2016年7月5日 有害物質との接触

状況 窒素タンクの内部点検作業中に被災(酸欠)

窒素タンク仕様 容量 80m<sup>3</sup> 圧力 2. 45MPa 2. 8m<sub>0</sub>×13. 6m

原因 窒素タンク内部の空気置換が不十分だった 立入り範囲の酸素濃度測定が不適切だった 対策 タンク上部開放による完全な空気置換 酸素濃度測定方法の基準化と複数人による空気置換確認の徹底

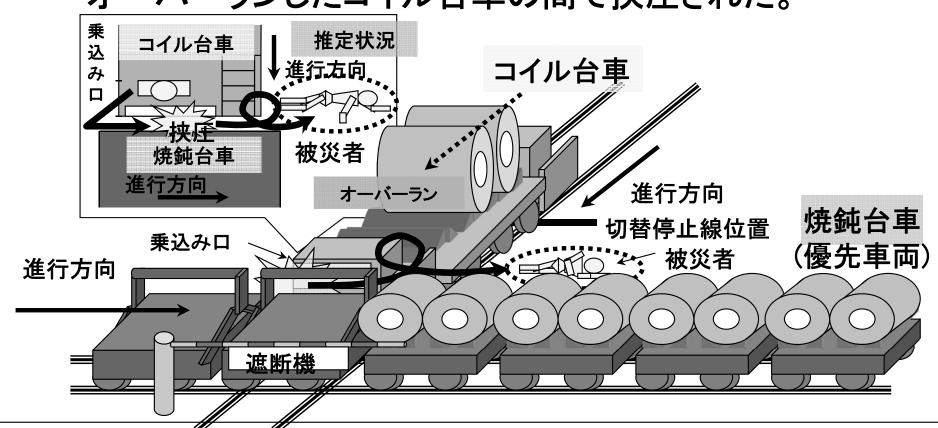
# No.8 2016年7月26日 挟まれ・巻込まれ

状況 台車交差点において、走行していた焼鈍台車と オーバーランしたコイル台車の間で挟圧された。

原因 オーバーランしたコイル台車の運転者(被災者)が 焼鈍台車との間に立ち入ってしまった。(推定) 対策 台車ATS(自動停止装置)の設置。

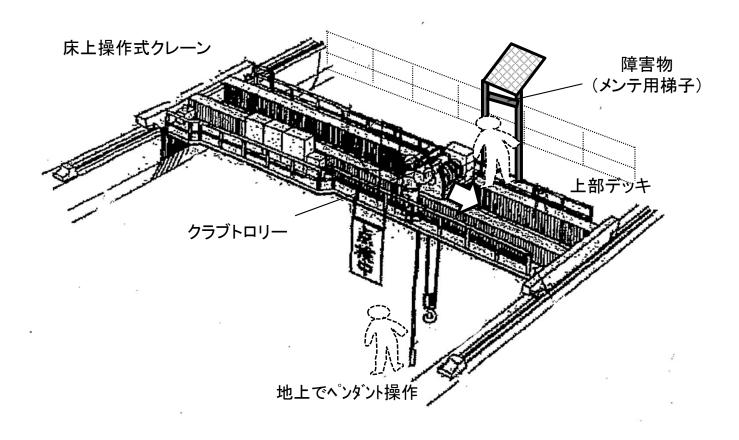
# No.9 2016年9月23日 挟まれ・巻き込まれ

状況:クレーン(クラブトロリー)を移動中、上部デッキにいた被災者が挟まれた。

【原因】クレーン操作者、上部デッキ作業者の相互確認未実施

【対策】クレーン操作は合図(退避)確認後に実施

可動範囲に立入る時は操作者に連絡、電源OFF等の作業手順・ルールを再徹底 挟まれ懸念箇所の障害物を移設

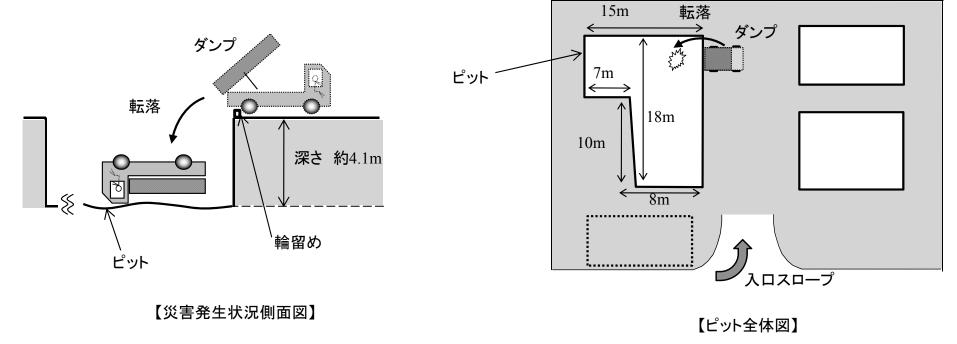
### No.10 2016年10月17日 墜落·転落

状況 ダンプから落鉱石をダンピングする際にバランスが

崩れピット内へ転落

原因 ピットが深く、車輪止めの位置が不適切だった 積載重量を超過し積み荷の偏りがあった 対策 ピット管理の適正化(車輪止めの位置、ピット深さ等) 積載重量および積み荷の状態についての管理の強化

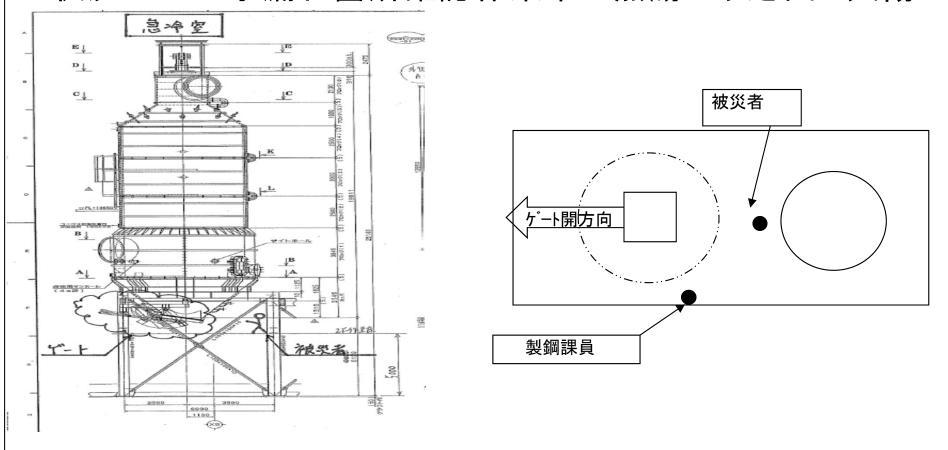
# No.11 2016年10月31日 高温物接触

状況
水漏れ箇所確認作業中に熱湯が吹き出し火傷

原因 確認/連絡の不徹底 対策 緊急時連絡体系の周知徹底
