# 重大(死亡)災害事例集

2019年6月

一般社団法人日本鉄鋼連盟

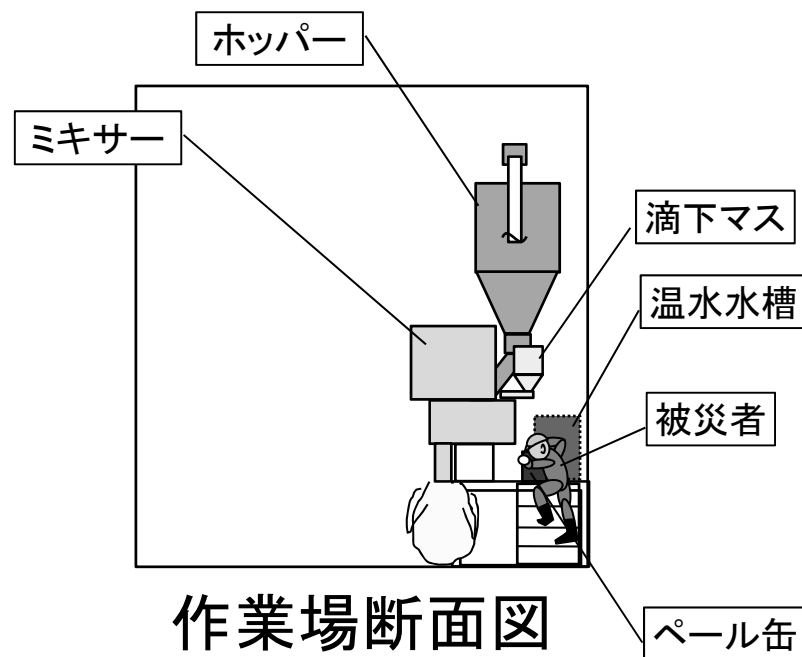
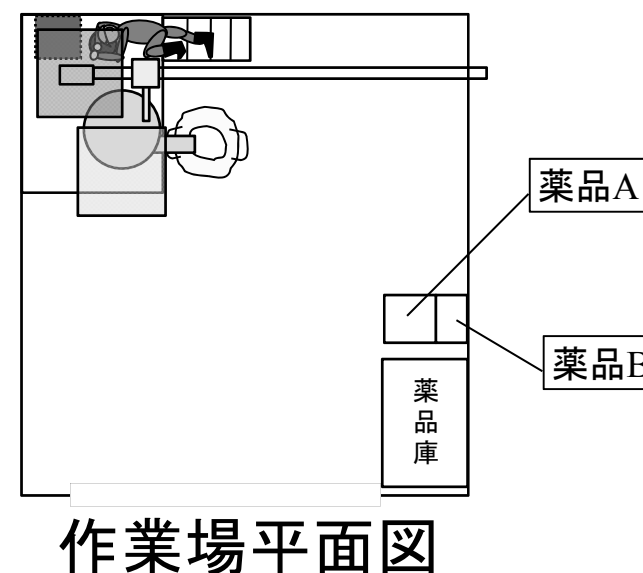
## No.1 2017年2月12日 有害物質との接触

状況 ダスト処理のため薬品溶解作業中に被災（硫化水素中毒）

原因 二種類の薬品 ( $\text{NaSH}$  及び  $\text{FeSO}_4$ ) を混ぜてしまった  
二種類の薬品を同一作業場で使用していた

対策 薬品を一種類に統一  
薬品に関する教育方法の見直し

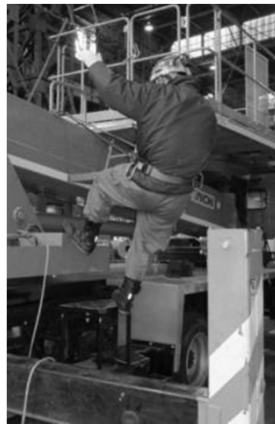
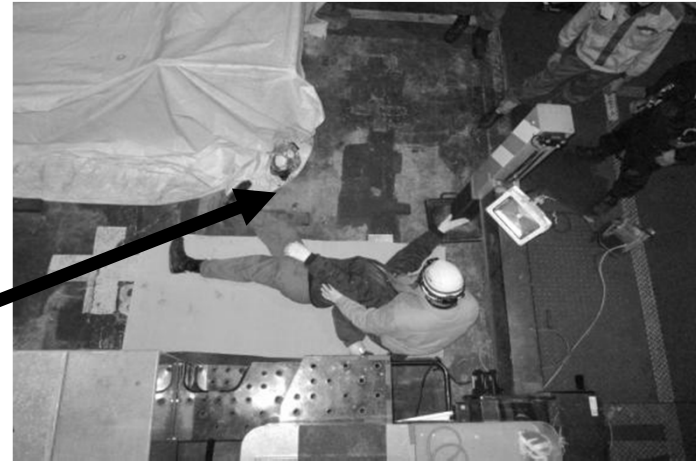
## No.2 2017年2月27日 転落

状況 高所作業車からの降車時 1. 2Mの高さで

ステップを踏み外し 転落し、頭部を強打した。

転落の再現

後ろ向きで  
足の踏み外し

転落の再現  
ヘルメットは  
足元に飛来

原因 ①手摺を掴まなかった(持つ手が滑った)。: 推定

②手元、足元の確認が不十分であった。: 推定

③転落時 保護具(ヘルメット)が脱げた。

対策 ①階段・ステップ昇降時の3点支持の励行

②安全保護具(ヘルメットのアゴ紐)の正しい着装

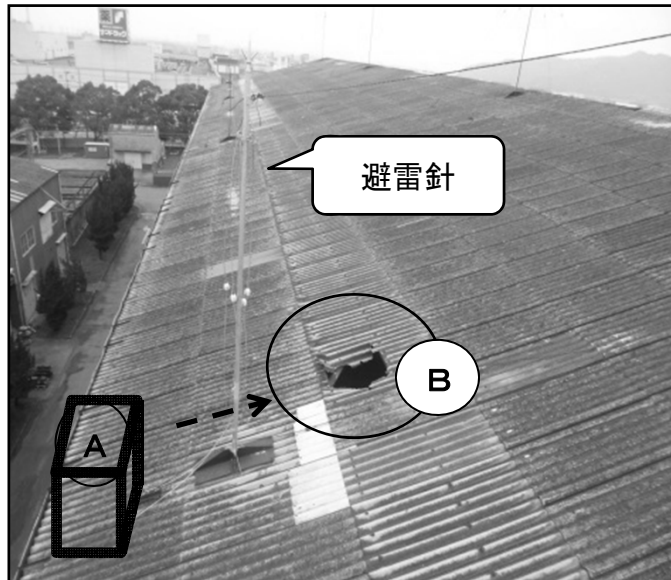
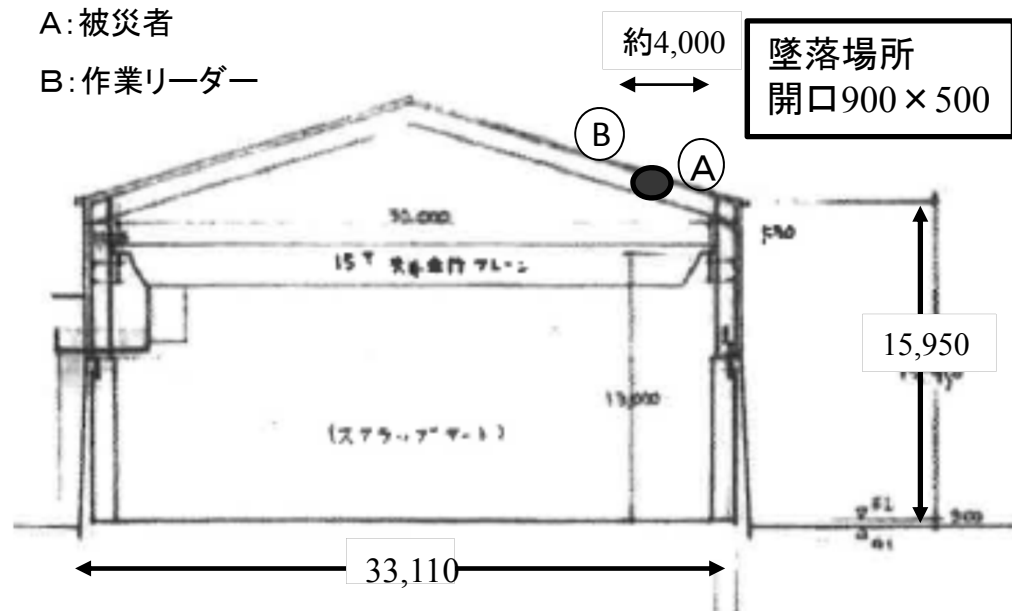
## No.3 2017年3月29日 墜落・転落

【状況】 避雷針補修作業中、明り取りを踏み抜き墜落

原因 安全帯を使用せず、移動した  
対策 屋根上の足場板設置の徹底  
作業変更時の報告の徹底とKYの実施

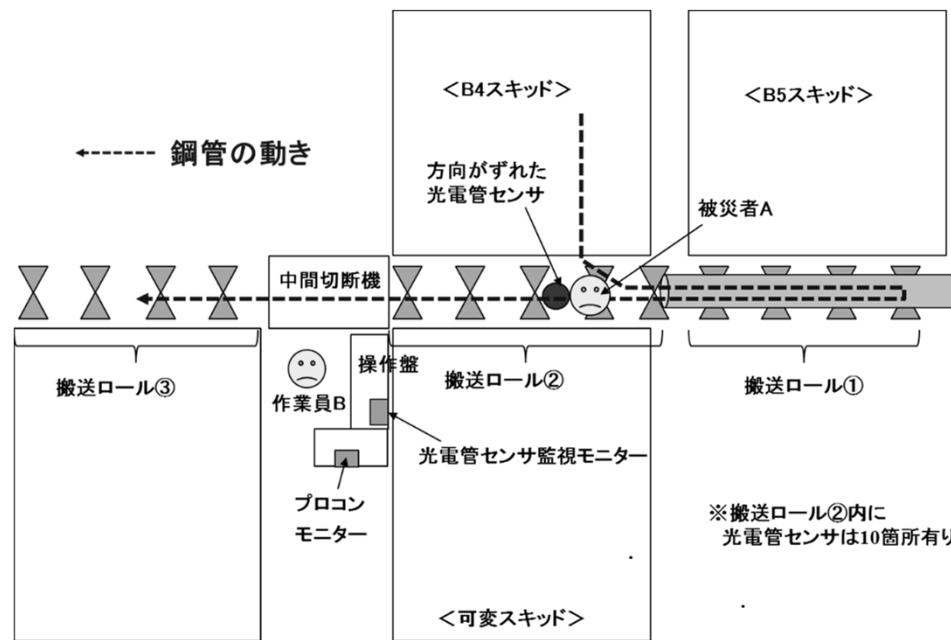
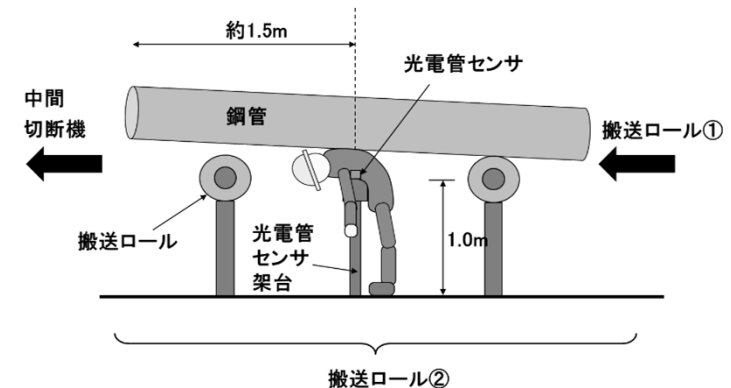
## No.4 2017年4月23日 挟まれ・巻き込まれ

【状況】 光電管調査中に、搬送ロール上を動いた鋼管に挟まれる

鋼管サイズ:  
外径508.0mm  
板厚23.8mm  
長さ18679mm  
重量約5.3トン

【原因】 電源を切らずに自動運転中の設備内に入って作業した

【対策】 ライン内立入時の安全対策強化

(立入手順の力量認定、エリアセンサによる非常停止)

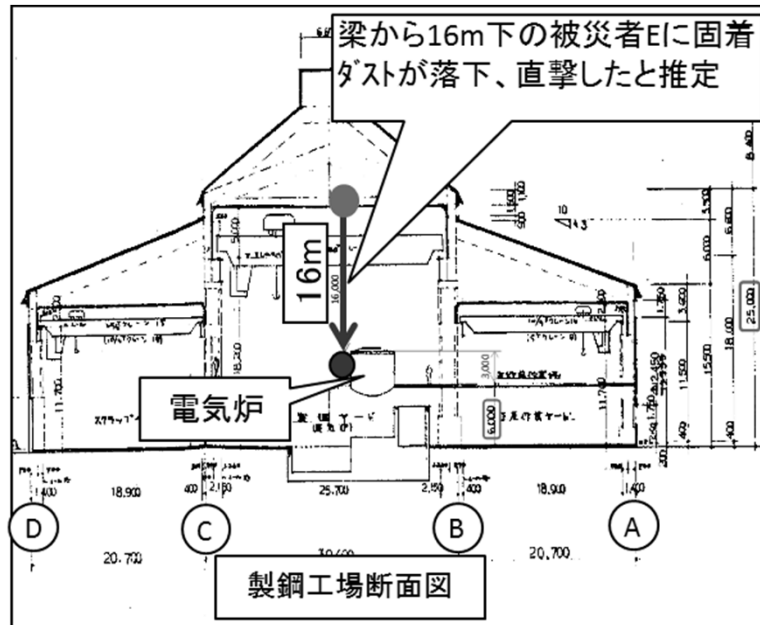
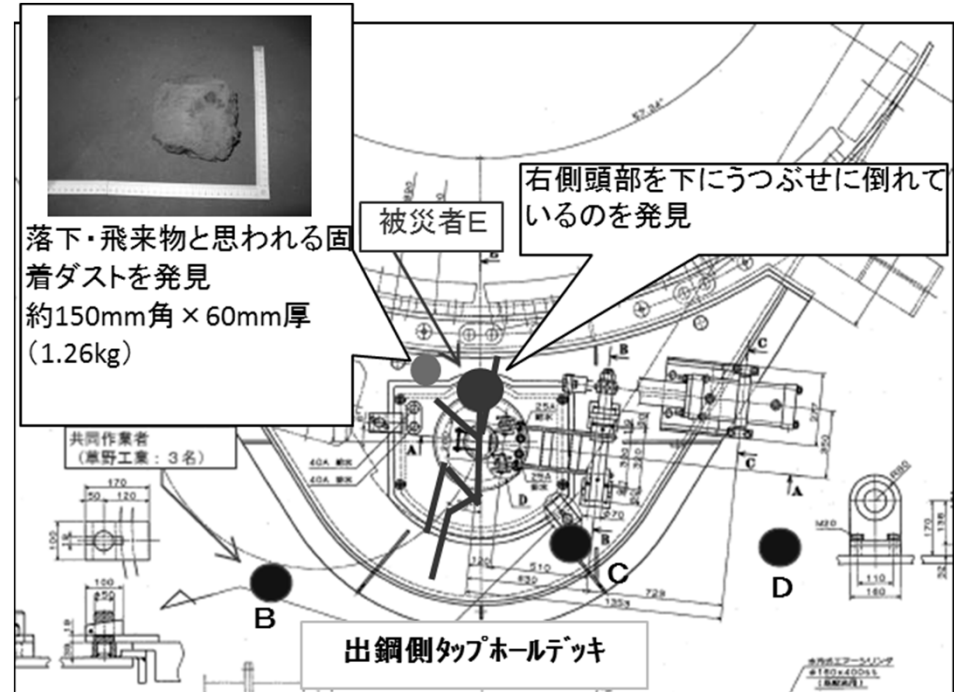
## No.5 2017年7月13日 飛来・落下

状況 冷却水ホース交換作業中に、  
上部梁の固着ダストが頭部に落下。

原因 上部梁下面でのダスト付着・堆積

対策 上部梁付着ダスト等の点検・清掃

上記以外の飛来・落下物有無の日常点検(水平展開)

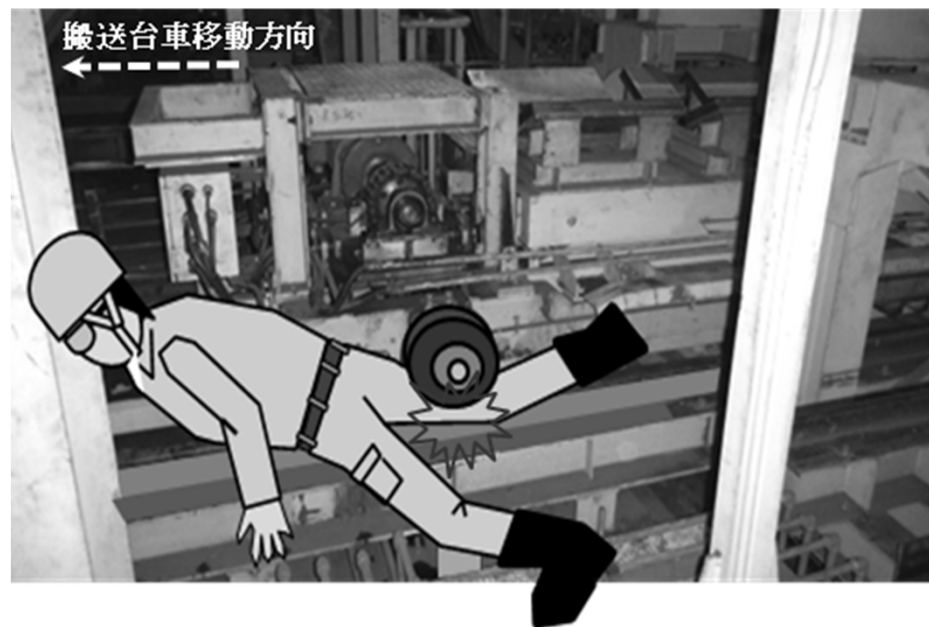
## No.6 2017年8月27日 挟まれ・巻き込まれ

状況 搬送台車の可動範囲に立ち入り、台車に挟まれた

原因 安全処置をせずに設備可動範囲内に立ち入った

対策 可動エリアへの立ち入り手順を明確化し、遵守を徹底する

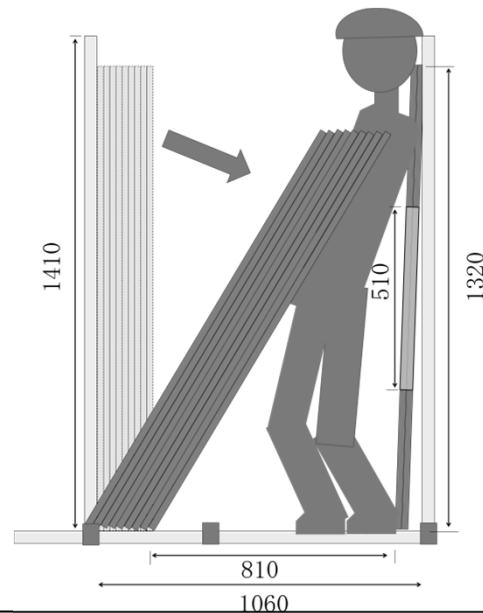
## No.1 2018年2月13日 崩壊・倒壊

状況 帯鋼成形作業の準備中にフープ材が倒れ、身体を挟まれた

【フープ材寸法】 5mm厚 × 20mm幅 ×  
外径Φ1320mm × 内径Φ510mm × 9束

【フープ材重量】 1620kg ( 180kg × 9束 )

原因 フープ材を置く際に転倒防止処置をしなかった

対策 転倒防止処置(差し込み式の転倒防止棒の設置やフープ材置台に傾斜をつける)を行う

置台の外周を安全柵で囲い、立入禁止範囲として管理する

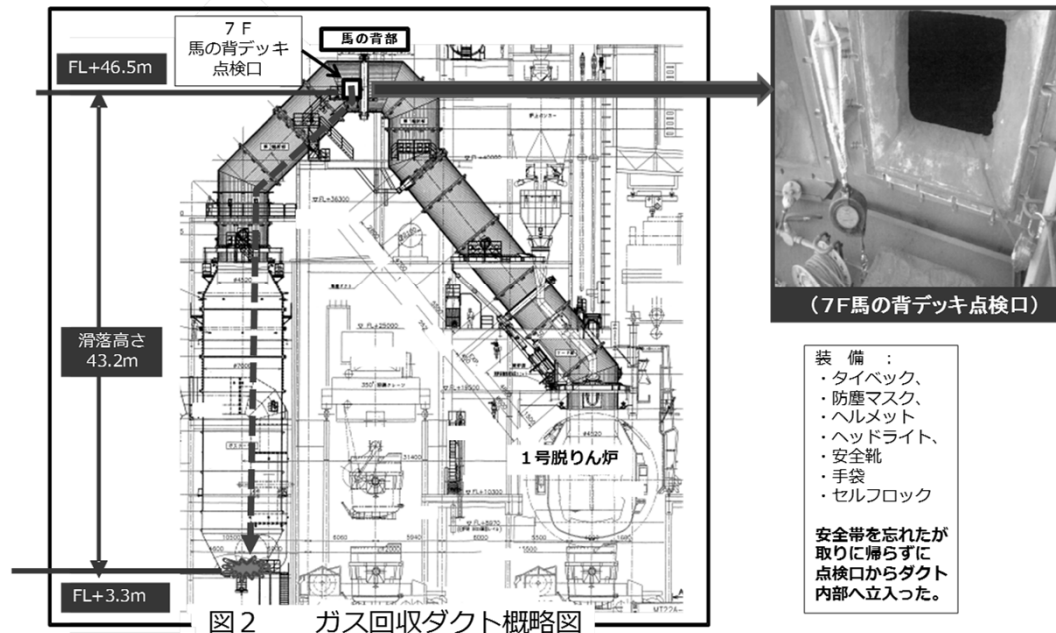
## No.2 2018年3月3日 墜落・転落

状況: ガス回収ダクト内部の清掃作業中に墜落した。

原因: ①安全帯を装着せずにダクト内へ立ち入った。

②ダクト点検口に「墜落の危険あり」の注意喚起表示がなかった。

対策: ①安全帯着用の再教育、作業中における安全帯着用の義務付け。

②墜落・転落リスクがある点検口への注意喚起・立入禁止の表示。

③当該点検口に格子状の柵を取り付け。

④ダストが堆積しないような設備改造(ダクト内部の清掃作業の廃止)

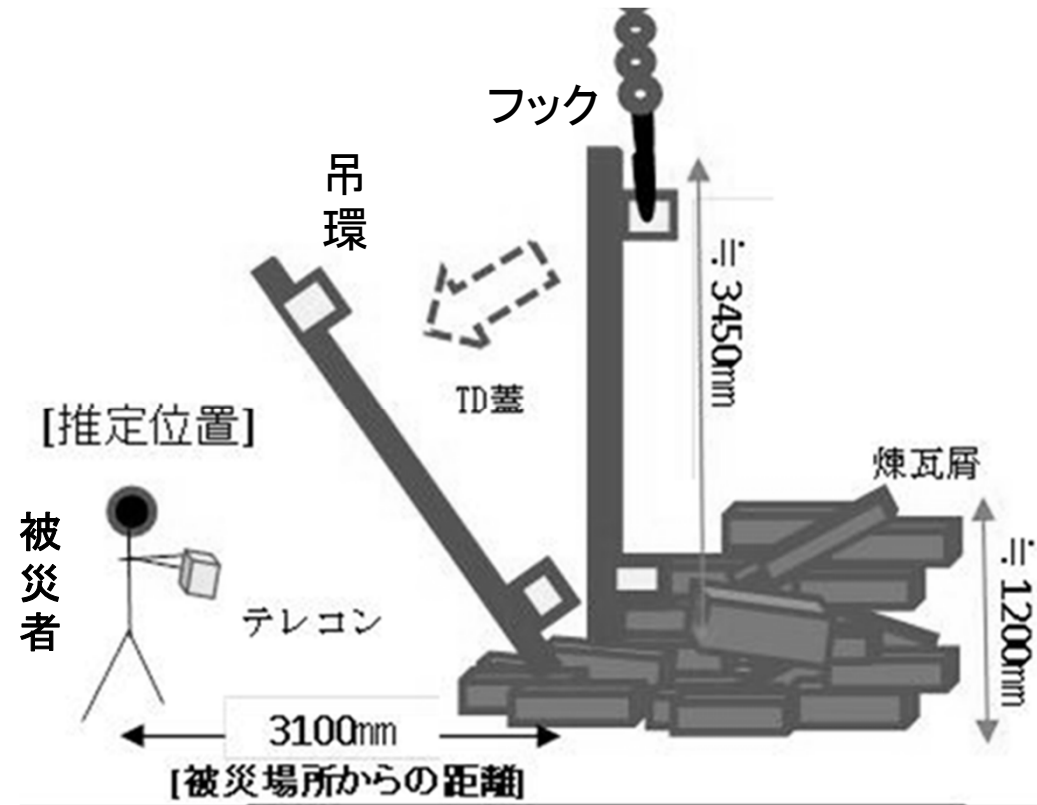
### No.3 2018年4月5日 挟まれ・巻き込まれ

状況 フックがタンディッシュ蓋の吊環から外れ下敷きになった。

原因 吊環からフックが外れたこと及び被災者が吊荷から十分な退避距離を取れていなかった。

対策 適切な吊具の使用と吊荷に対し十分な退避距離を取る。

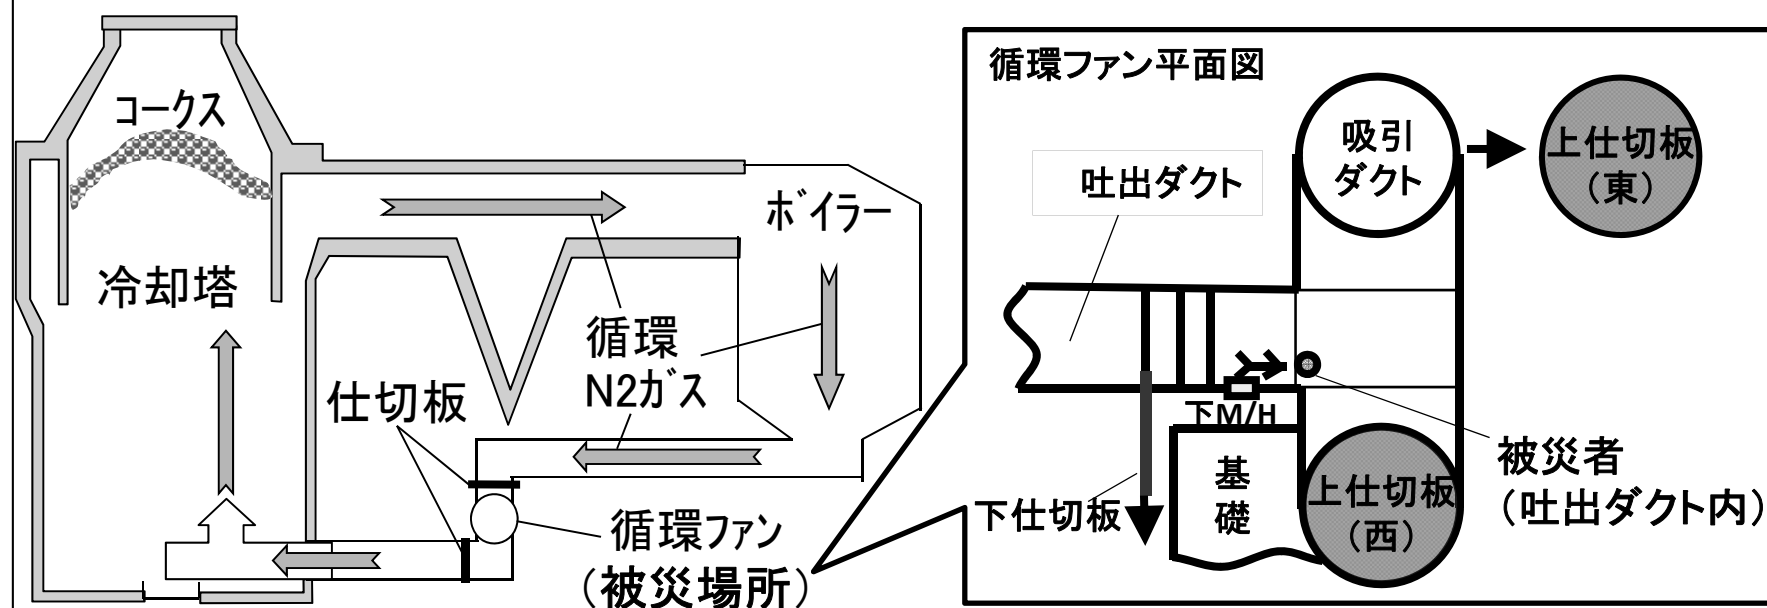
## No.4 2018年4月14日 有害物等との接触

状況 循環ファンバランス修正作業完了後、  
ダクト内にて窒素雰囲気と接触

原因 仕切板取外し中、ダクト内に立ち入った

対策 ①酸欠危険場所における厳格な作業管理  
②酸欠の危険性・有害性に対する教育の徹底

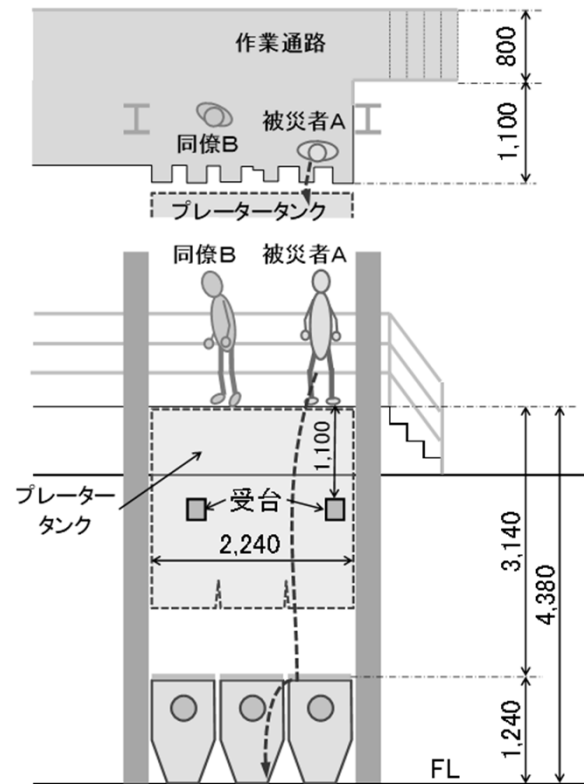
## No.5 2018年7月25日 墜落・転落

状況 タンク取替工事中、開口部から墜落した

原因 安全帯を着用せずに高所に上がり、開口部に近づいた  
対策 高所作業、開口部作業では安全帯の使用を厳守する

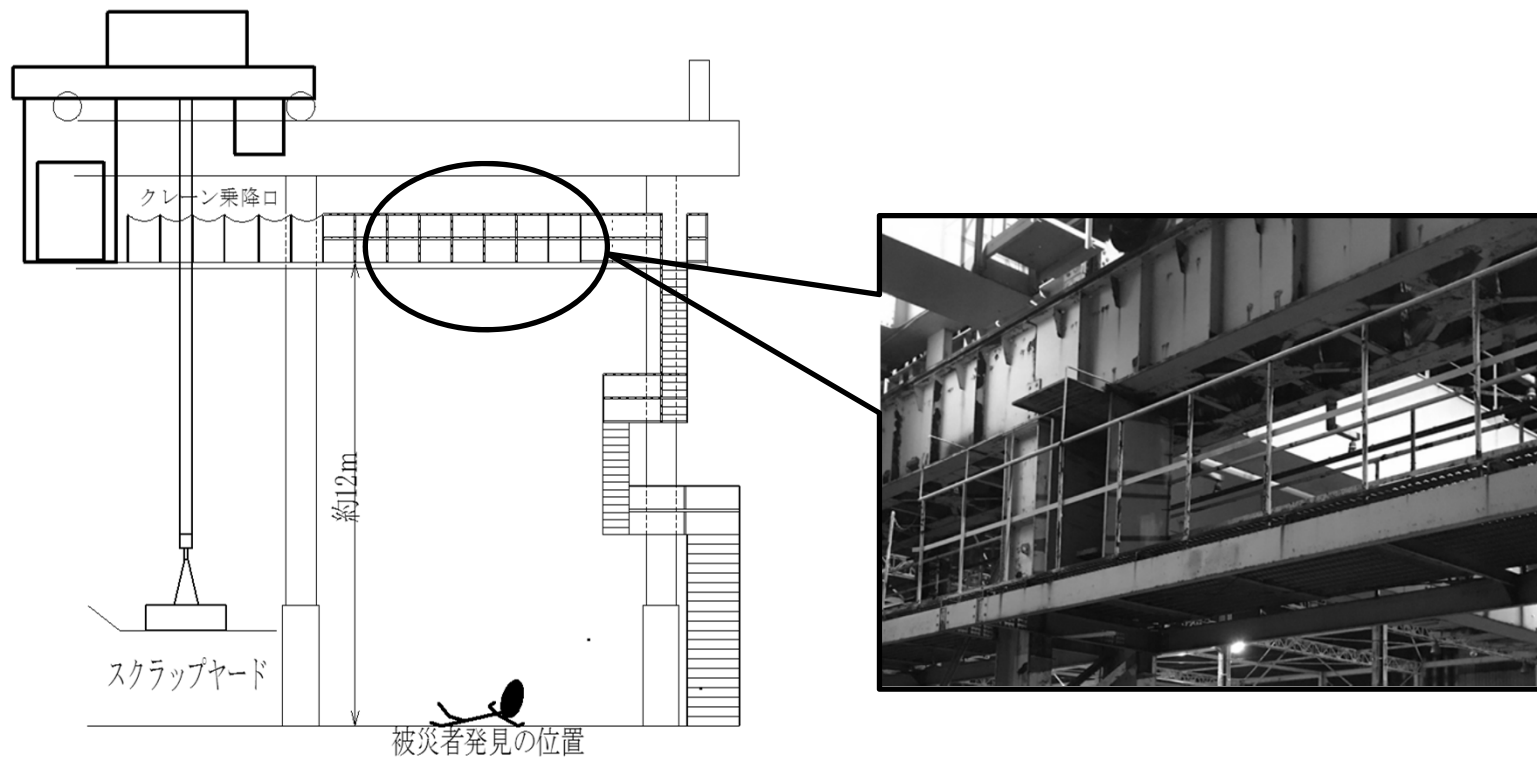
## No.6 2018年10月22日 墜落

状況 天井クレーンに向かう途中、墜落

原因 現認者がいないため不明

対策 手摺中棧を二段に増設

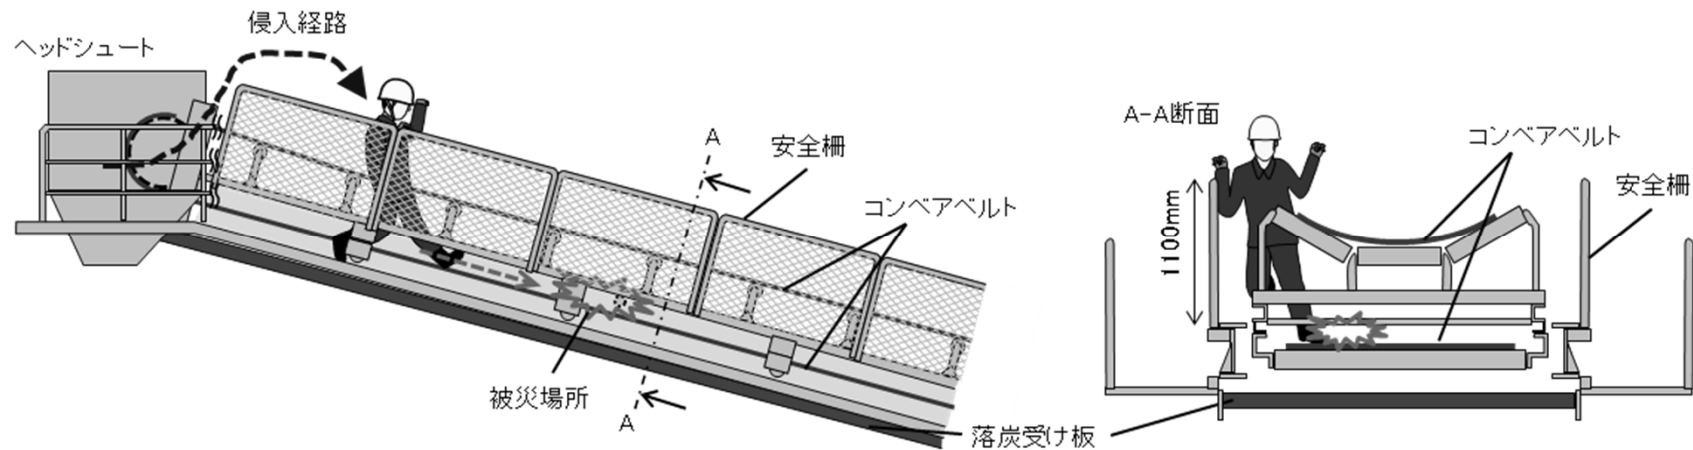
## No.7 2018年11月12日 挟まれ・巻き込まれ

状況 スタッカーの落炭清掃作業中、コンベア内に立ち入り  
挟まれた

原因 非可動処置を行わず、安全柵を乗り越えて可動範囲に立ち入った  
対策 可動範囲に立ち入る際は非可動処置を徹底する
