「鋼構造物の被覆防食に関する長期耐久性の研究」

被覆防食の長期暴露試験による耐久性評価

—駿河湾・沖ノ鳥島における海洋暴露試験結果—

国立研究開発法人土木研究所
先端材料資源研究センター (iMaRRC)

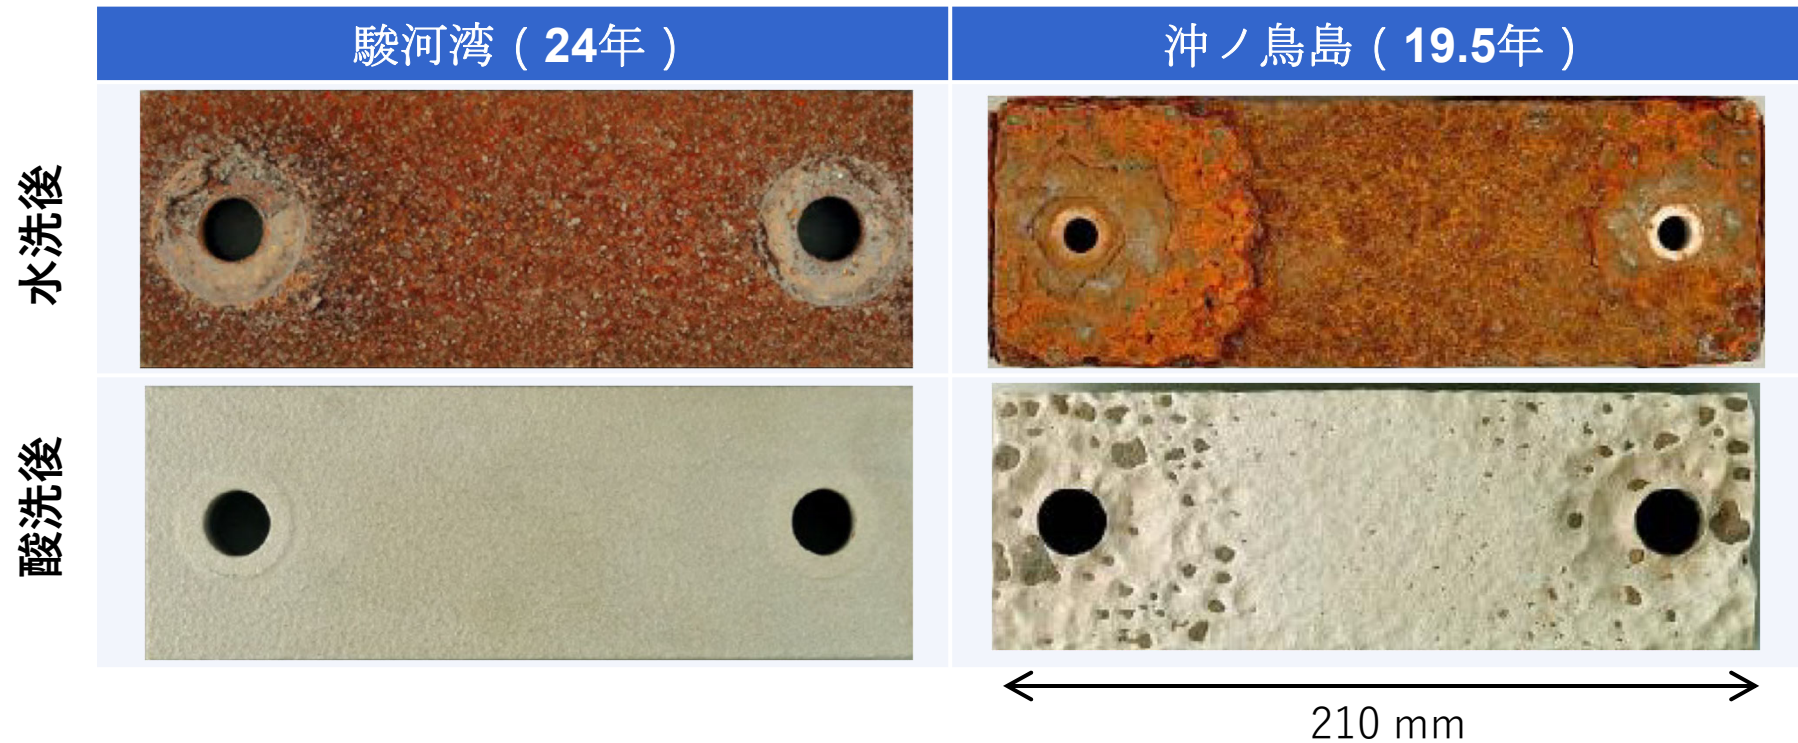
腐食環境の比較（普通鋼の腐食速度）

駿河湾では孔食状腐食がほとんど見られなかったのに対し、沖ノ鳥島で多数見られた。

普通鋼の平均腐食速度

駿河湾（24年）	沖ノ鳥島（19.5年）
0.015 mm/year	0.178 mm/year

約12倍

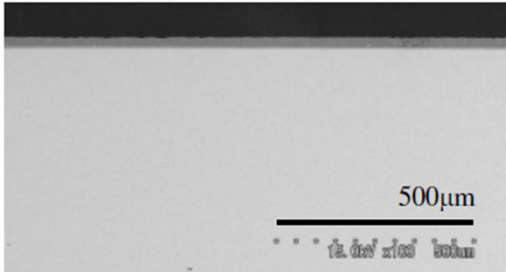
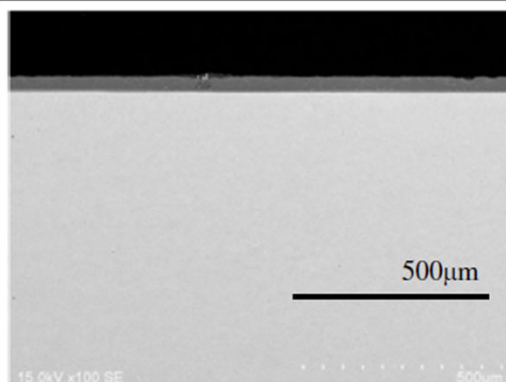
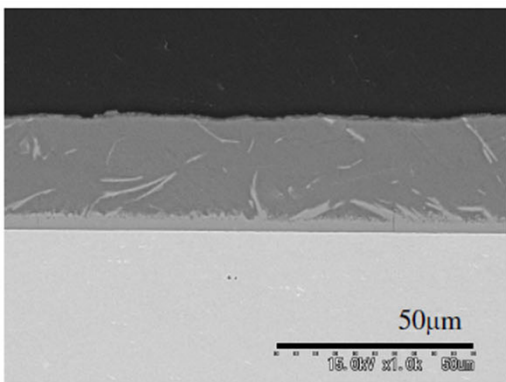
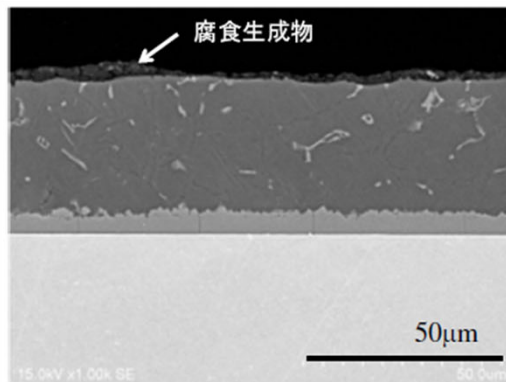
■ D01 アルミニウムめっきステンレス鋼板の断面

めっき ステンレス鋼
	断面めっき膜厚: 27µm (膜厚計: 36µm)	断面めっき膜厚: 40µm (膜厚計: 57µm)

いずれの試験箇所でも腐食生成物の形成が認められたが、めっき層は残存しており、暴露試験終了時点においても健全な防食性能を有していると考えられる

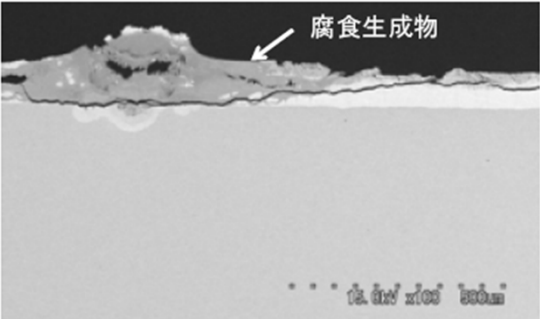
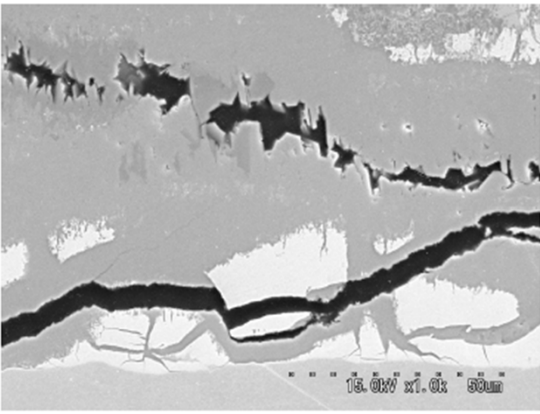
<p>腐食生成物</p> <p>めっき平均損耗速度=4µm/y</p>

<p>めっき</p> <p>(腐食生成物含む)</p> <p>鋼板</p>

駿河湾ではめっき層が残存していたものの、沖ノ鳥島では概ねめっき層が消失した

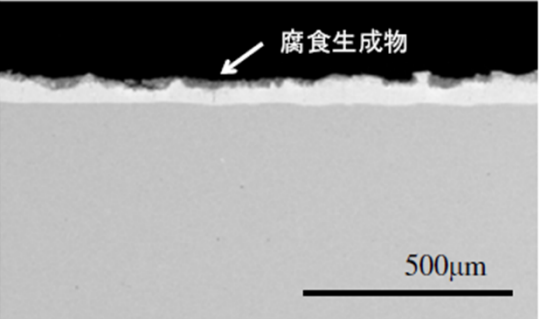
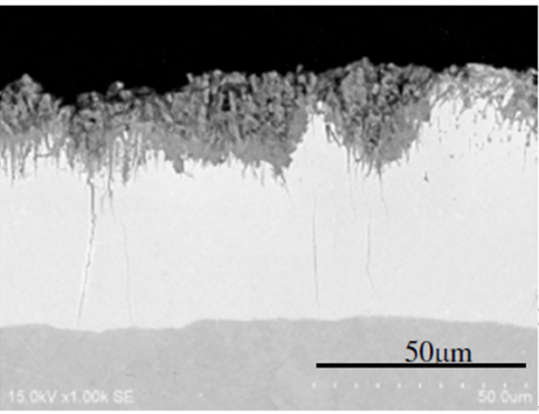
<p>腐食生成物</p> <p>めっき平均損耗速度=2µm/y</p> <p>めっき</p> <p>鋼板</p>
× 1000

<p>めっき</p> <p>(腐食生成物含む)</p> <p>鋼板</p>
	断面めっき膜厚: 97µm (膜厚計: 153µm [初期値: 88µm])	断面めっき膜厚: 57µm (膜厚計: 79µm [初期値: 81µm])

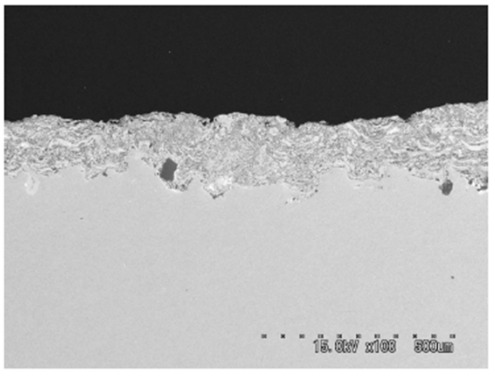
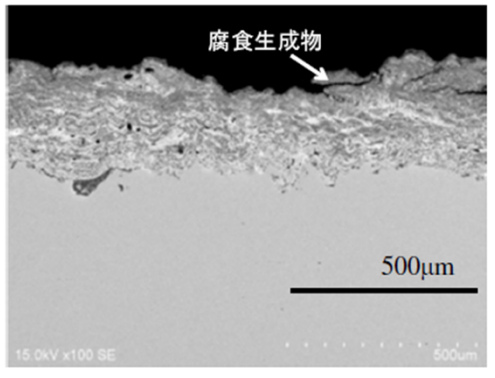
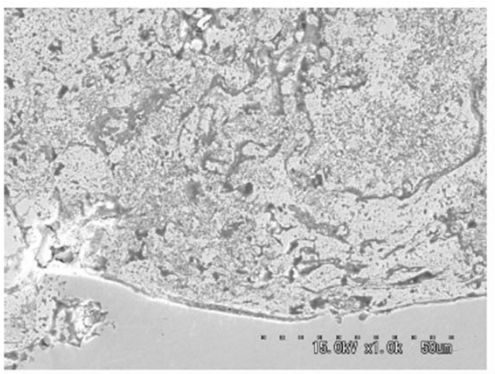
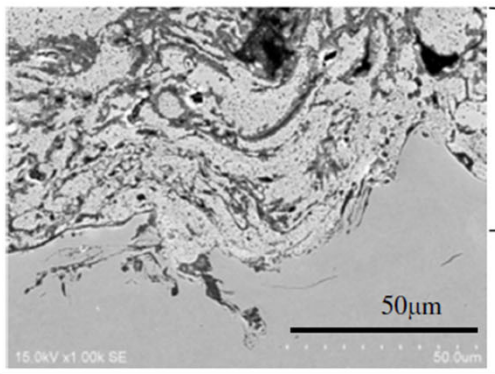
■ D03 亜鉛アルミニウム合金溶射鋼板の断面

断面溶射膜厚: 161µm (膜厚計: 179µm [初期値: 173µm])	断面溶射膜厚: 242µm (膜厚計: 290µm [初期値: 168µm])

- 腐食生成物の形成が認められたが溶射被膜は残存しており、暴露試験終了時点においても健全な防食性能を有していると考えられる
- 暴露後の被膜厚さは、腐食生成物の形成によって暴露前よりも増加。増加の程度は沖ノ鳥島 < 駿河湾。

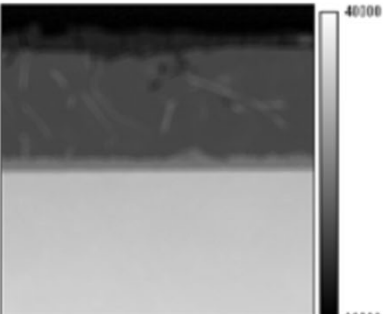
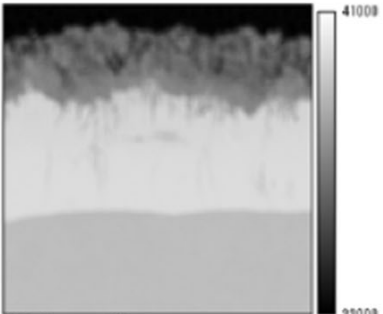
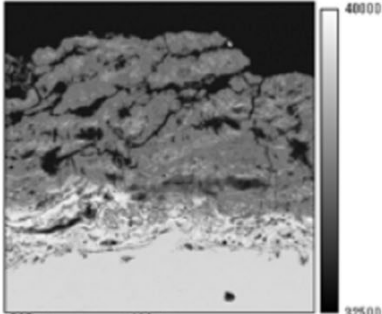
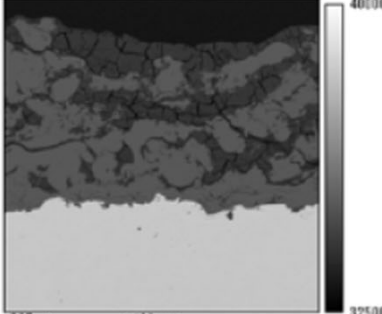
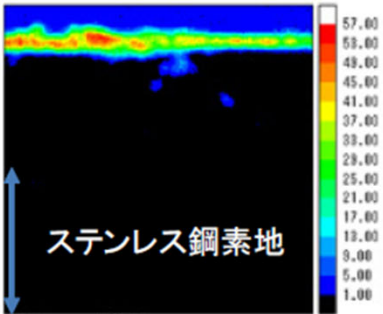
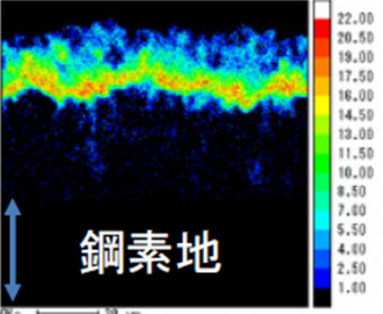
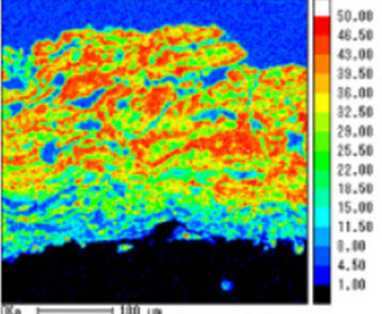
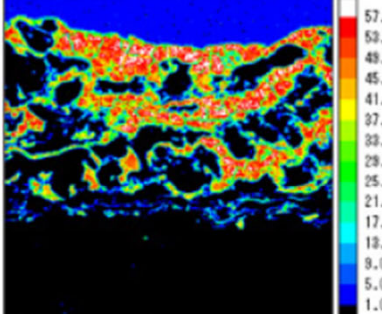
■ 駿河湾24年暴露材の断面元素分析結果

Max.:68.49, Min.:10.00, Ave.:10.57
腐食生成物	めっき表層が酸化	めっき表層が酸化	溶射の隙間から内部がほぼ酸化 → 膜厚大增	溶射の隙間から内部が酸化 → 膜厚増

- 溶融亜鉛めっき（沖ノ鳥島）を除き、いずれの環境でも金属被覆材料による防食性は保持されていた。
- 溶融亜鉛めっきの年間腐食量は、沖ノ鳥島（約4 $\mu\text{m}/\text{year}$ ）が駿河湾（約2 $\mu\text{m}/\text{year}$ ）の約2倍。
- めっきは表面から腐食が進行するが、溶射では溶射被膜内部の空隙から腐食が生じる可能性が示唆された。

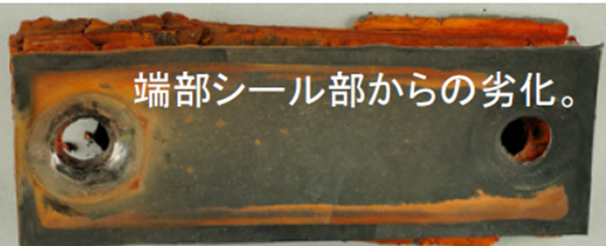
<p>端部シール部からの劣化。</p> <p>○被覆材の劣化は無いが、剥離。</p>

- ポリエチレンライニング鋼板は、両環境とも端部シール材の不良が原因と思われる端部からの剥離が大きかった。
- その他の有機被覆鋼板はいずれも被覆層が残存していた。

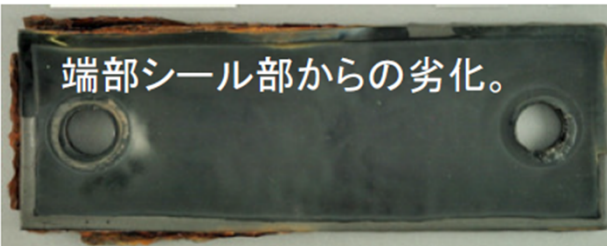
<p>端部シール部からの劣化。</p> <p>○被覆材の劣化は無いが、端の一部に剥離。</p>
D-06:ポリウレタンライニング鋼板

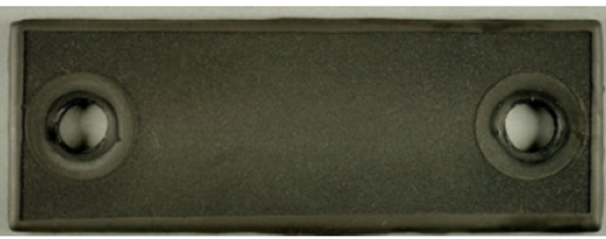
<p>○裏面シール材も剥離し、チョーキング。</p>

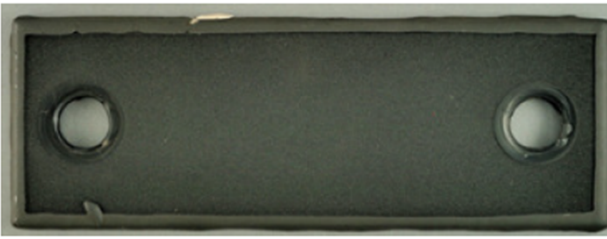
<p>○裏面シール材には割れ在り。</p>
D-07:超厚膜エポキシ鋼板

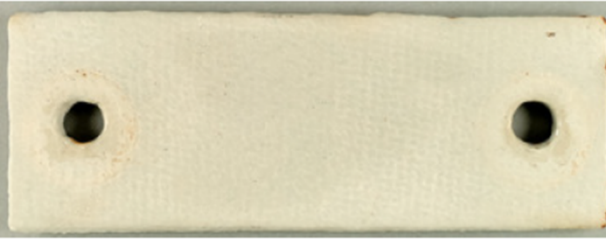
<p>○グレー塗膜は白く変色。エッジに赤さび。</p>

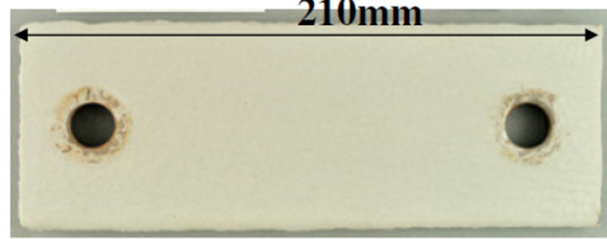
<p>○グレー塗膜は白く変色。</p>

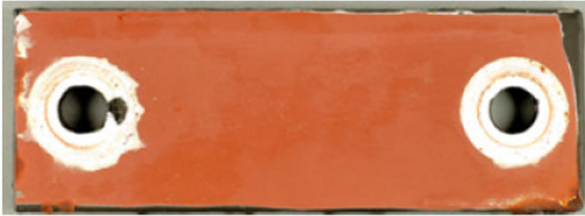
<p>○上塗(白)は消失。</p>

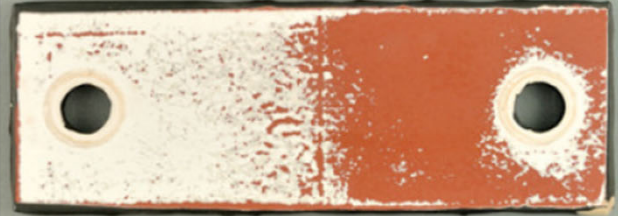
<p>○上塗り(白)が半分消失。</p>
D-09:エポキシ +ふっ素系樹脂 上塗り

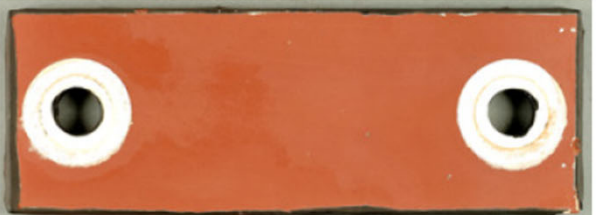
<p>○上塗(白)は消失。</p>

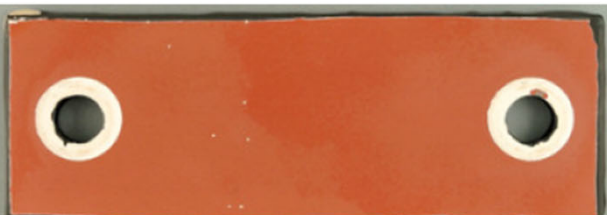
<p>○上塗(白)は消失。</p>
D-10:エポキシ +アクリルシリコン 上塗り

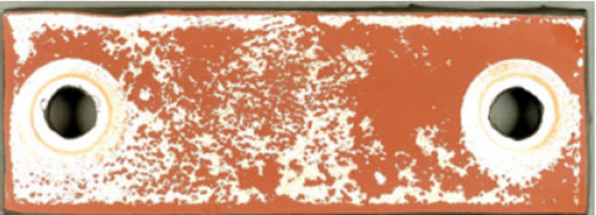
<p>○上塗(白)は半分消失。</p>

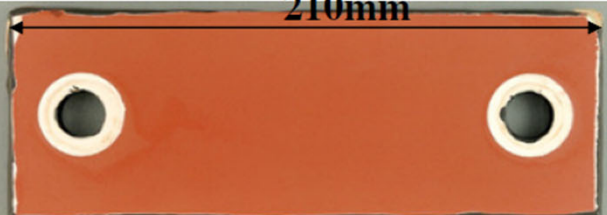
<p>210mm ○上塗(白)は消失。</p>

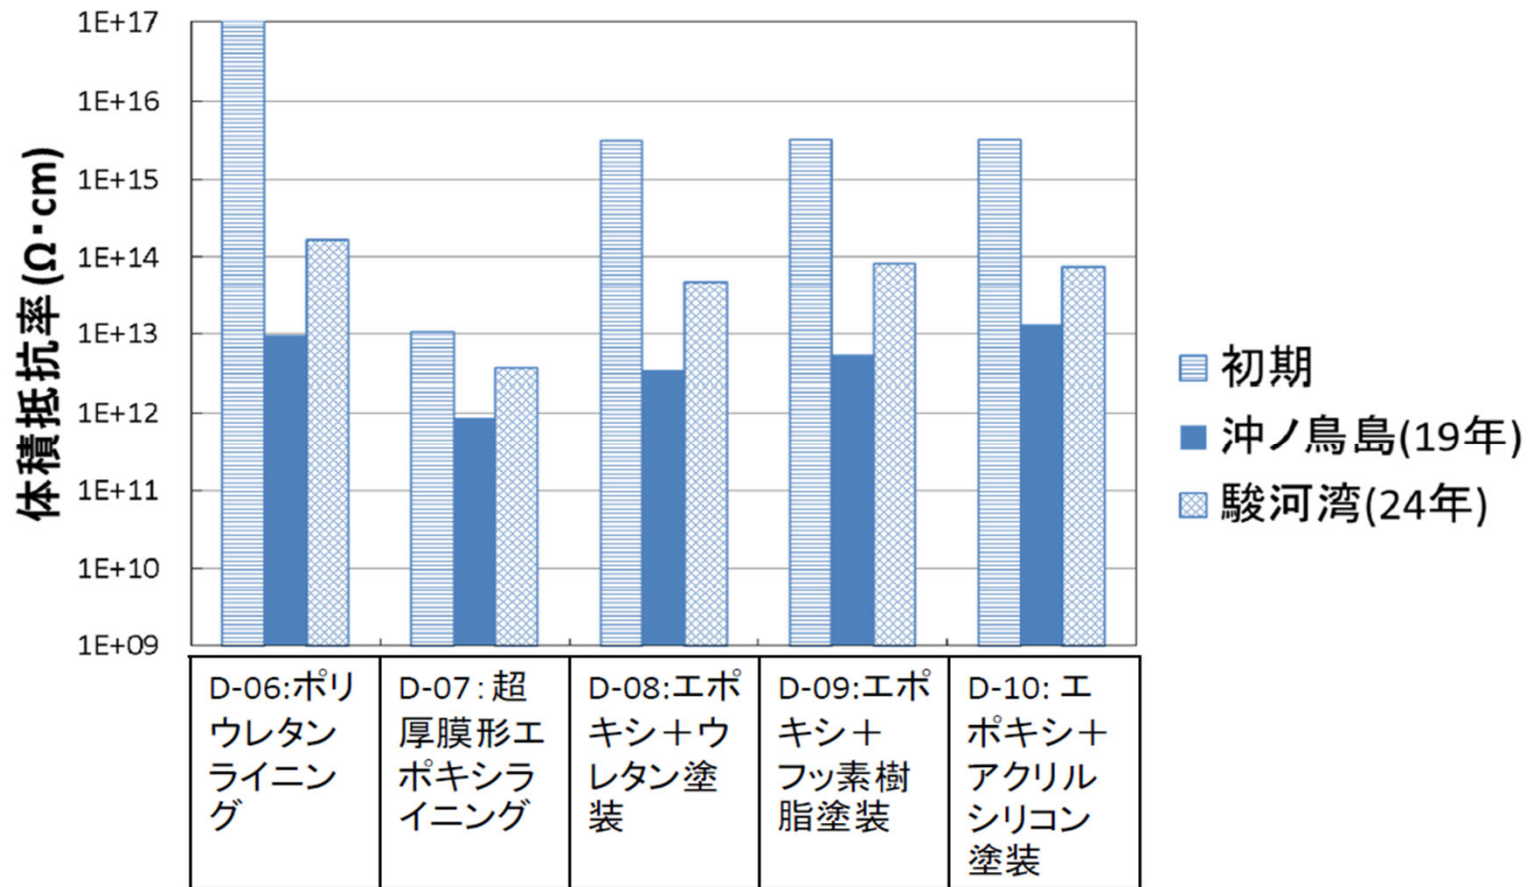
■ 暴露試験前後の有機被膜の絶縁抵抗

- 被覆層の絶縁抵抗は暴露により低下したが、いずれにおいても $10^{10} \Omega \cdot \text{cm}$ 以上の高い値であり、暴露試験終了時点においても **防食性は保持されている** のと考えられる。
- 暴露による絶縁抵抗の低下は駿河湾よりも沖ノ鳥島の方が大きいことから、被膜の劣化環境としては沖ノ鳥島の方が厳しいことが推察される。

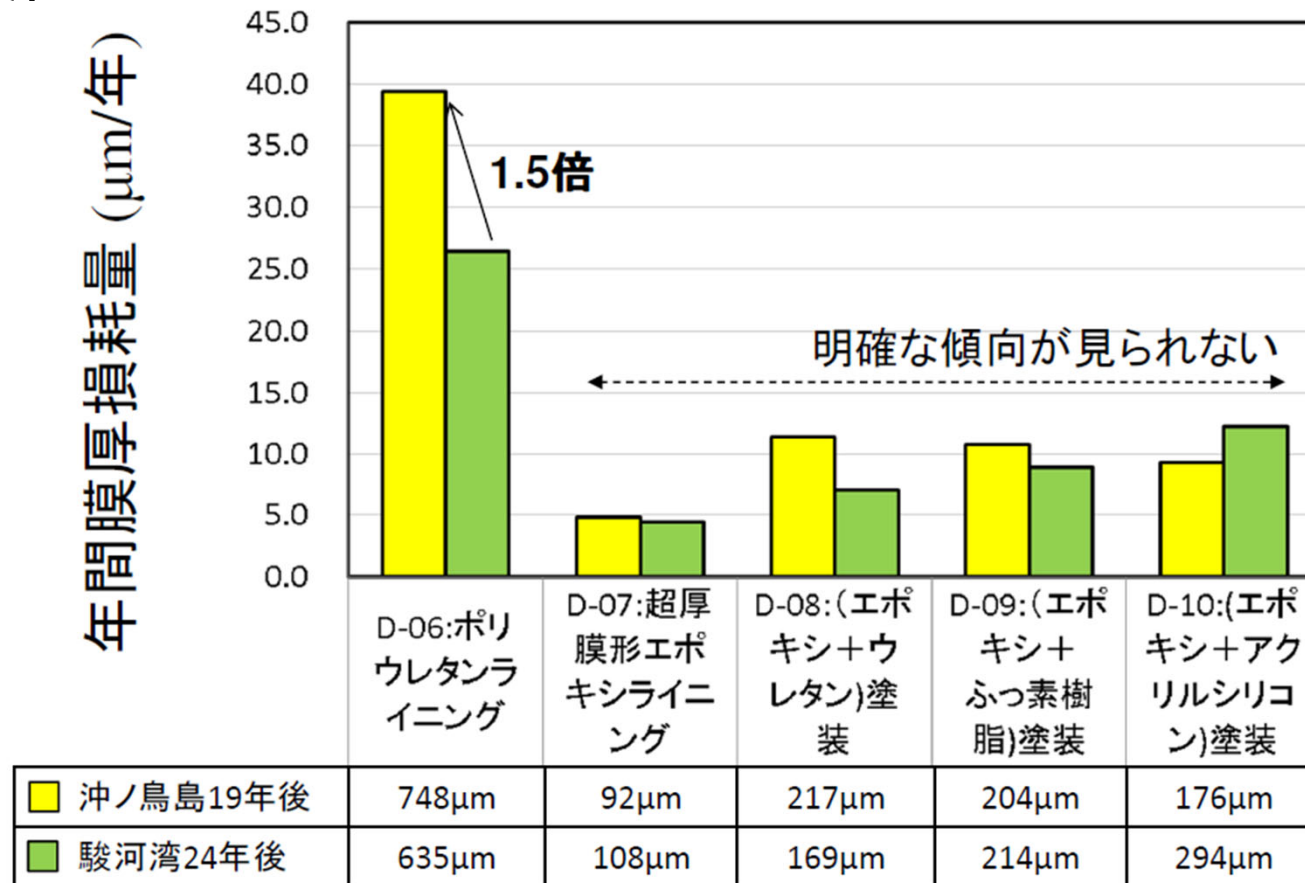
■ 膜厚損耗量

- 年間平均膜厚損耗量（暴露前後の膜厚差（ μm ）/暴露年数（年））が最も大きいポリウレタンライニング鋼板では、沖ノ鳥島での損耗量が駿河湾よりも1.5倍となっており、日射量の比（1.3倍）と概ね一致。
- 他の材種でも沖ノ鳥島の方が損耗量は大きかったが、エポキシ樹脂塗料/アクリルシリコン樹脂塗料塗装鋼板のみ駿河湾の方が大きい結果となった。
