## 波崎海洋研究施設等における 被覆防食工法の長期海洋暴露試験の成果

港湾空港技術研究所

# 暴露39年経過したペトロラタム被覆の調査

# 暴露40年経過した重防食被覆（ポリエチレン）の調査

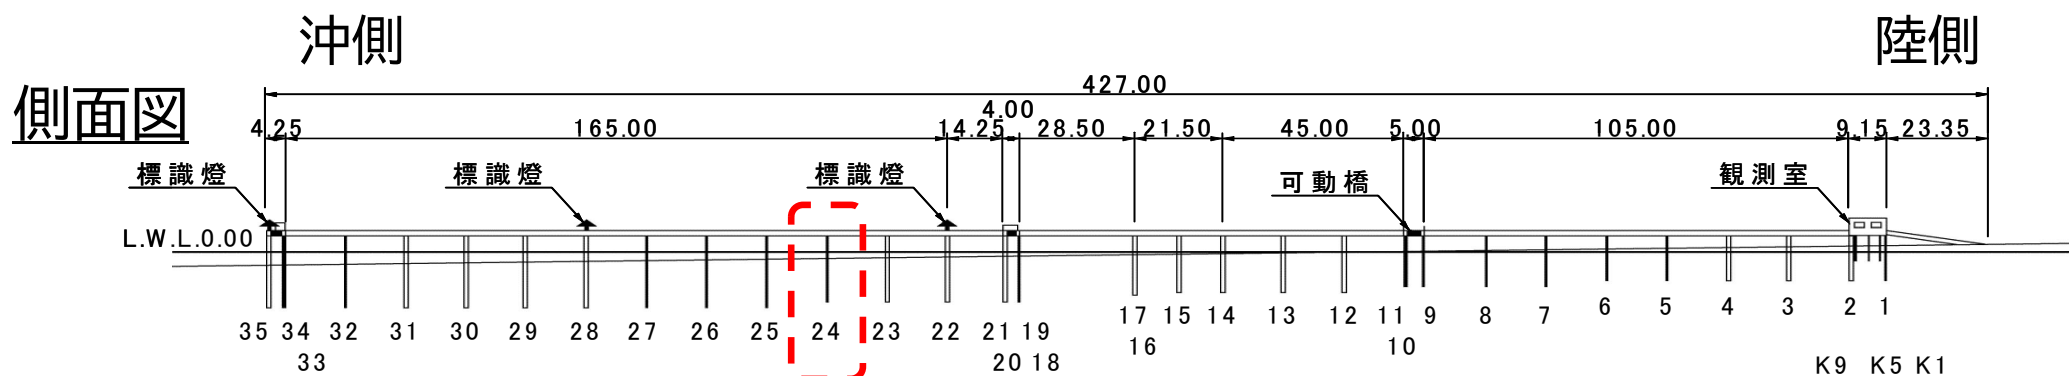
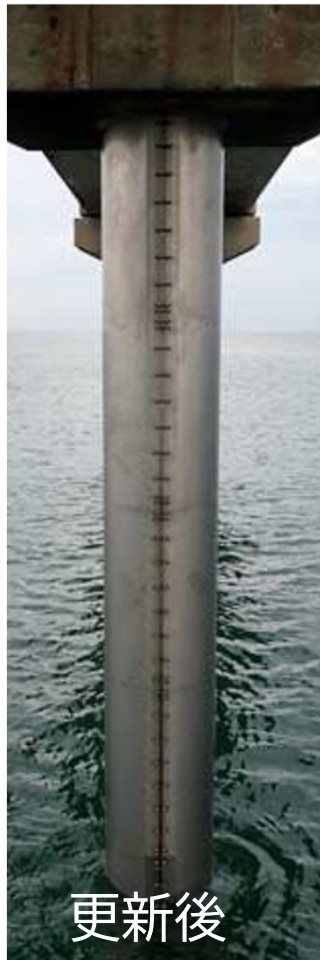
ペトロラタム被覆を適用した鋼管杭(No.24)

FRPカバー(39年経過)からチタンカバー方式へ更新

外観調査：カバーの破損、錆汁の滲出なし

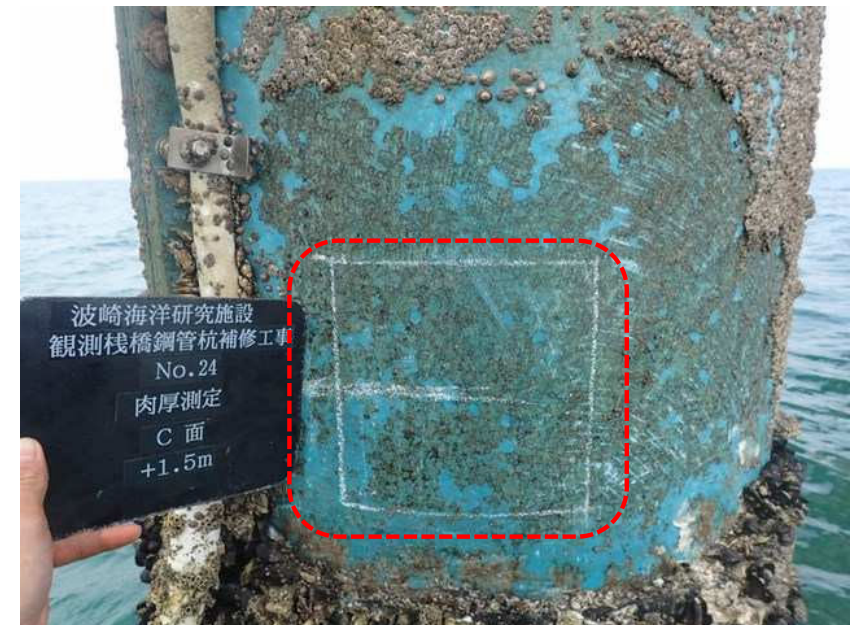
## カバーから試験片を採取

一部、カバー表面にFRPのガラス繊維が露出していた。  
(紫外線劣化、波浪、漂砂などに起因したカバー表面の摩耗)  
FRPカバーの割れ、欠損などは確認されず。

上段	中段	下段	実務ハンドブック
引張強度	118	106	109	80～120
曲げ強度	191	191	193	100～180
曲げ弾性率	10798	10212	10864	4400～7800
単位：N/mm <sup>2</sup>

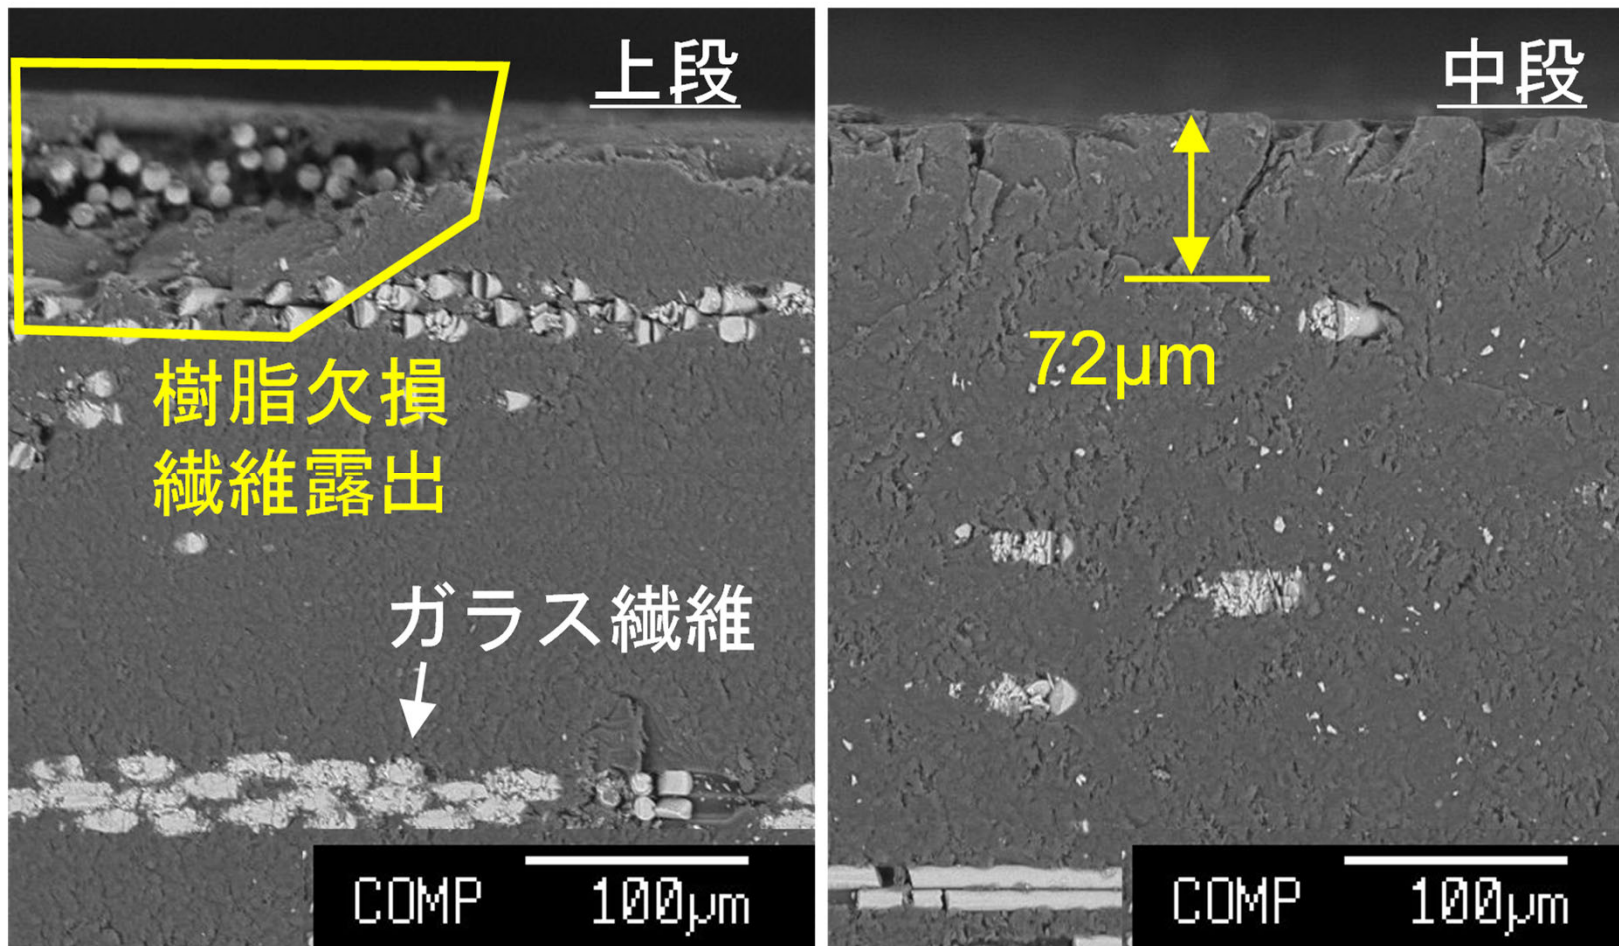
樹脂の加水分解，紫外線劣化の影響はごく表層に限定されていた

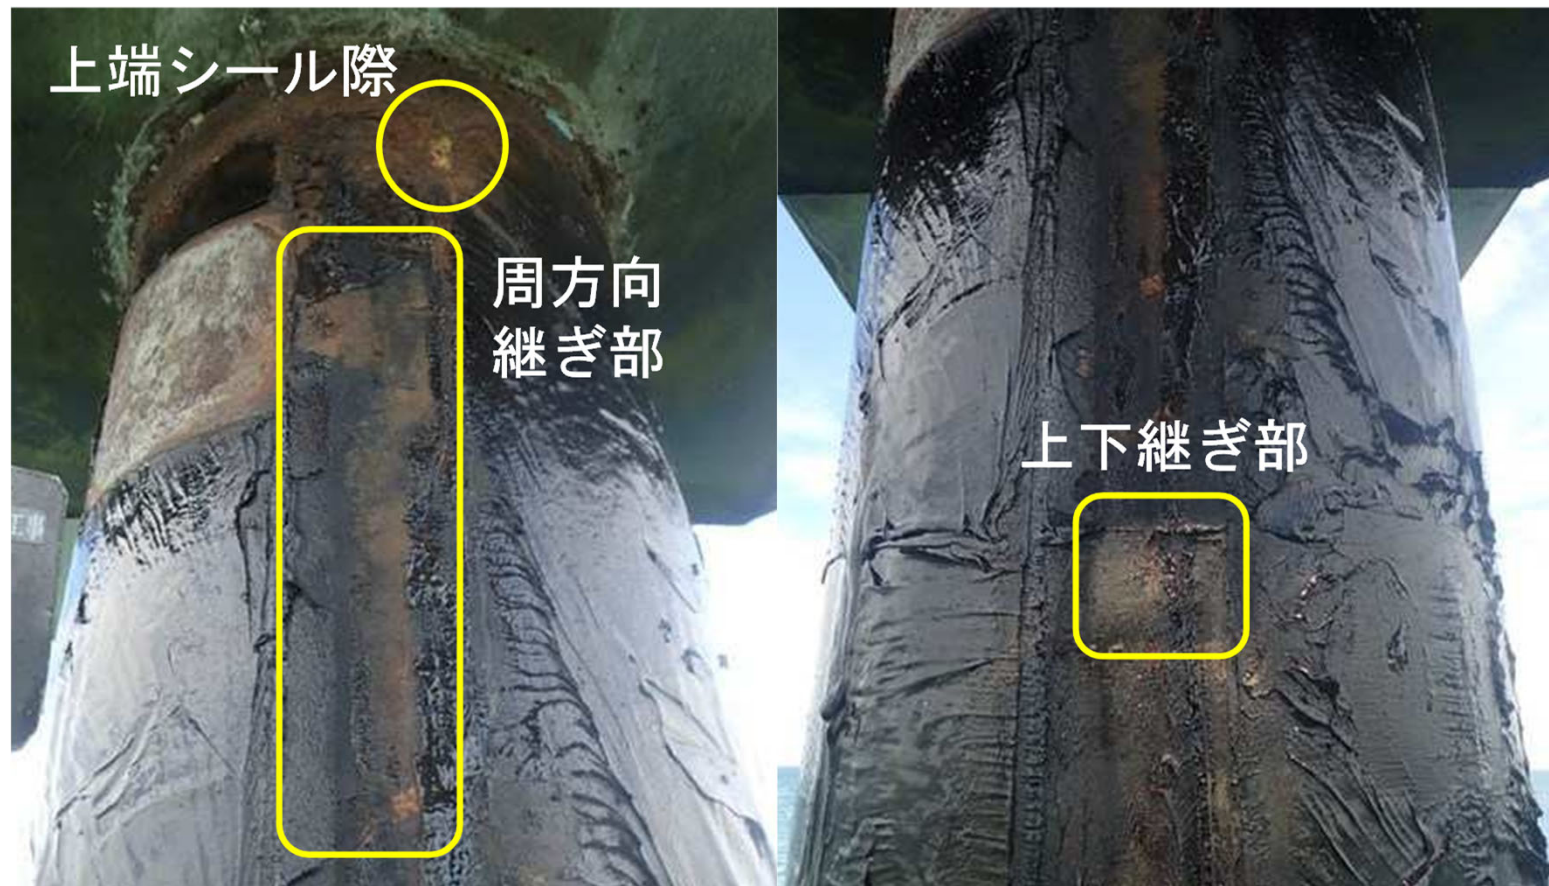
水分浸透に起因すると思われるペトロラタムの白色固化と一部微さび等の変状が確認された。（変状は端部、継ぎ部に限定されていた）

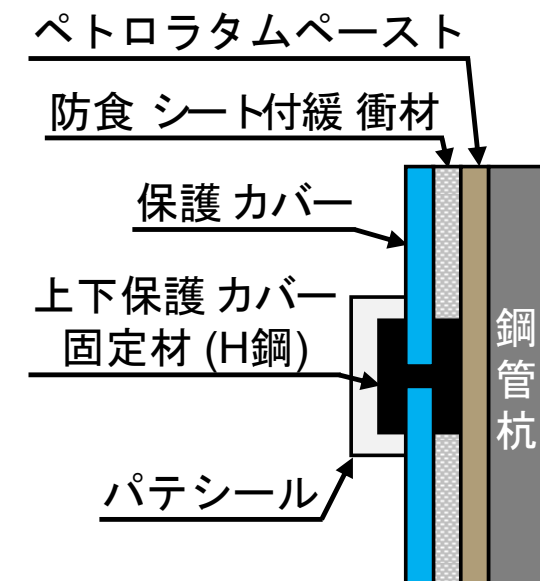
## No. 24杭の特徴

波浪等によるカバーのズレが発生し難い固定方式が採用されていたことで、（現行の一般的な工法と比較して）保護カバー継ぎ部からの海水の侵入が抑制されたことが、40年近い長期にわたり防食機能を維持したことに大きく寄与したと考えられる。

→ 端部、継ぎ部の処理の重要性が示された結果

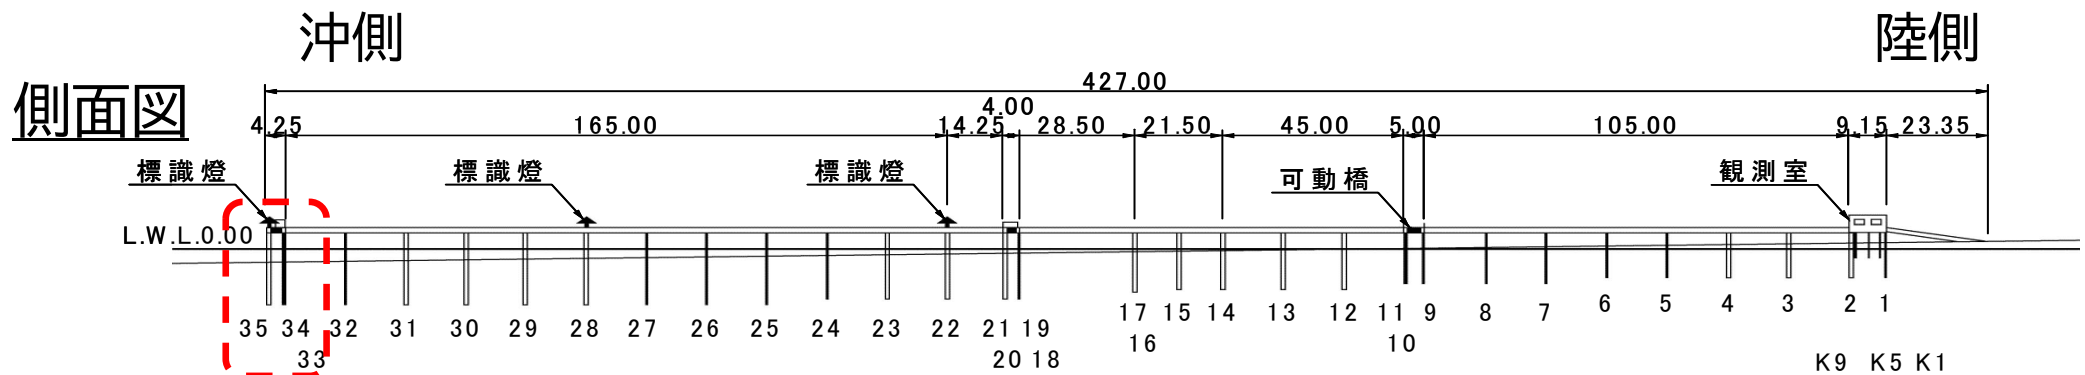
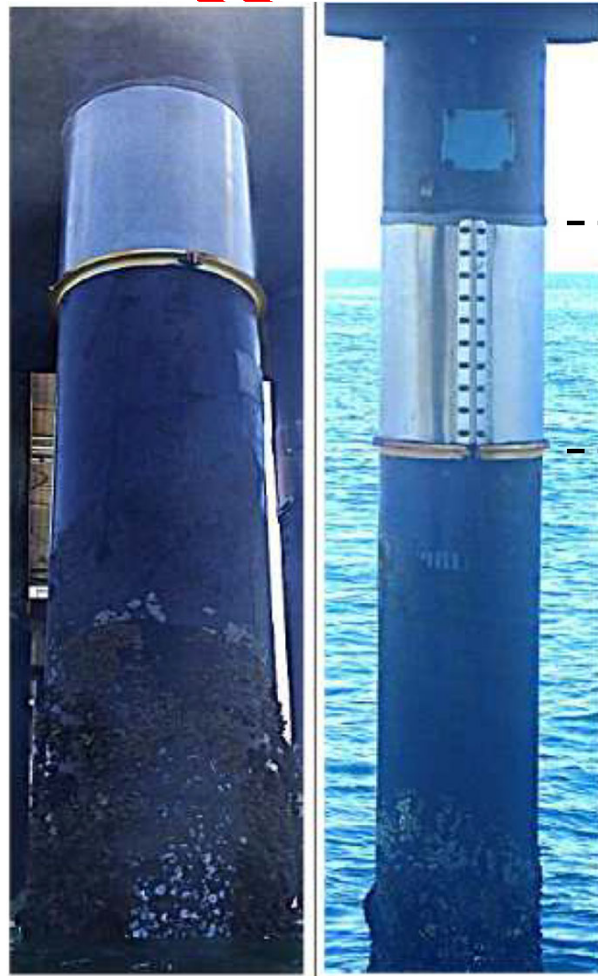
← 例) 重防食被覆（ポリエチレン）を適用した杭の外観（No.35杭、40年経過時）

外観調査：被覆自体には変状は見られず

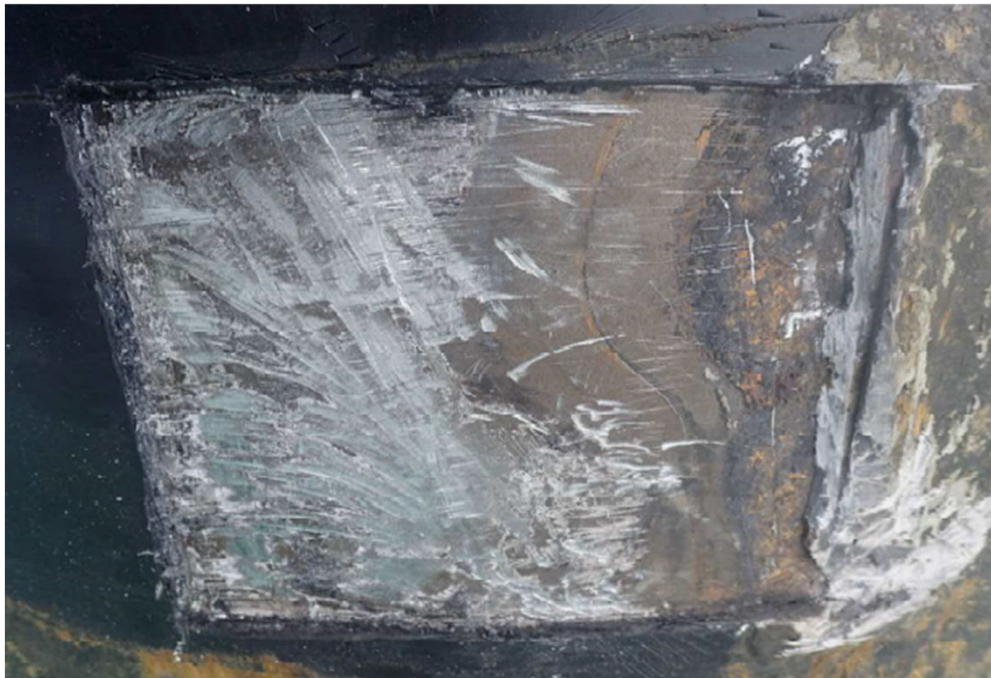
例) ポリエチレン被覆を除去し  
鋼材面を露出させた状態 (No.34杭)

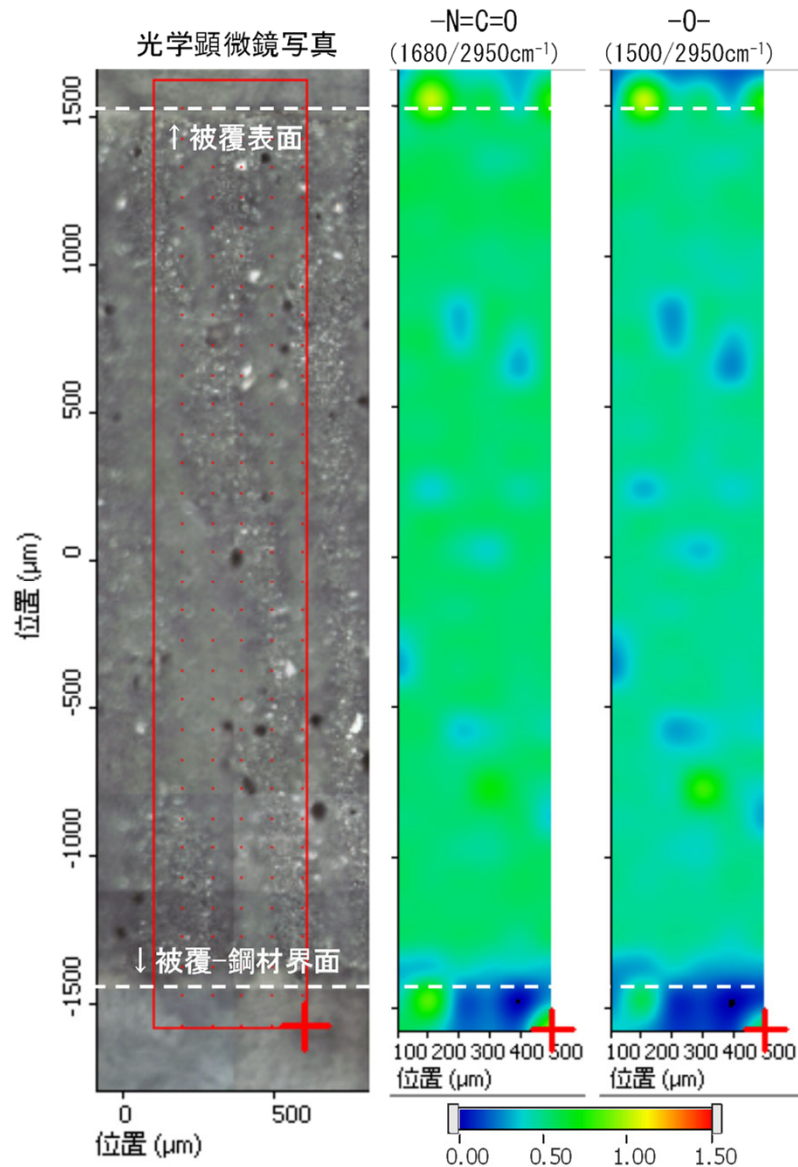
### ウレタンエラストマー被覆（暴露14年）

被覆材表層での化学的な変質は確認できず
