埋設インフラの老朽化と維持管理 現状と課題

東京大学生産技術研究所
桑野玲子

八潮市の道路陥没

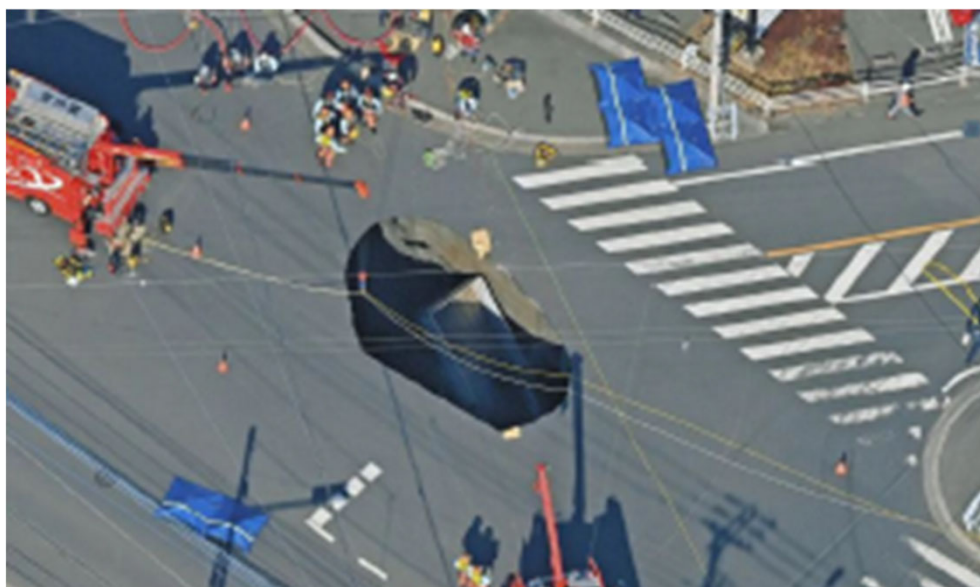
1/28陥没発生当初

発生日時：2025年1月28日 午前10時頃

陥没規模：1/28当初 幅約9-10m、深さ約5m

陥没地直下に下水道管（管径4.75m、1983年整備、経過年数42年）

交差点を通行中のトラックが転落

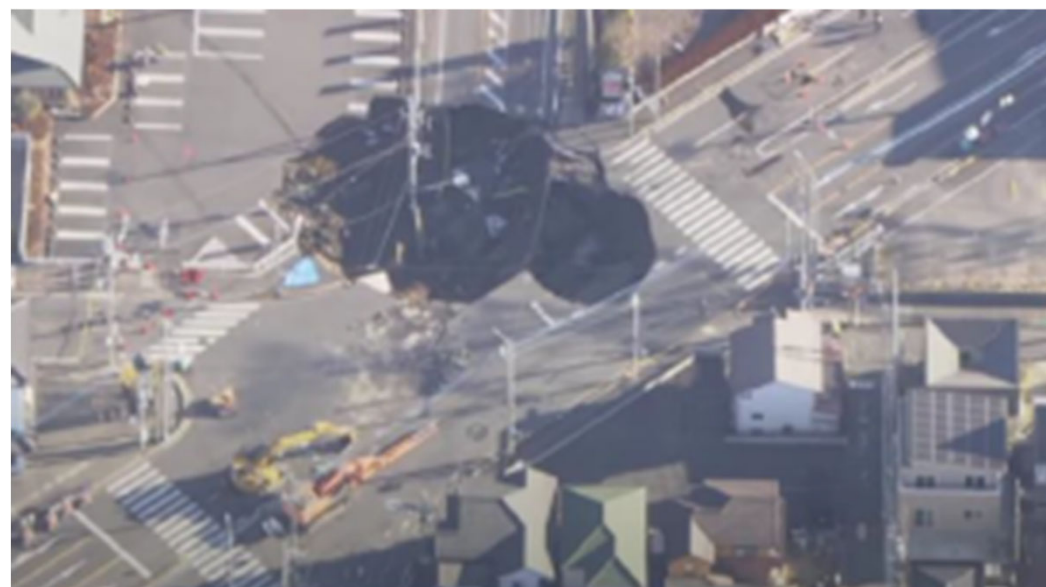
1/31陥没孔拡大後

1/31時点 幅約40m、深さ最大15m

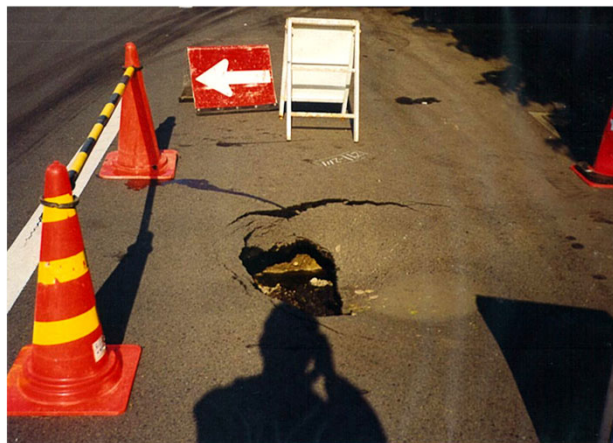
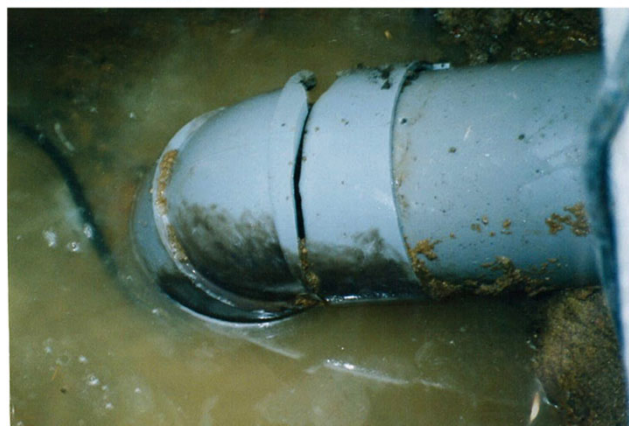
塩ビ管継手部のクラック

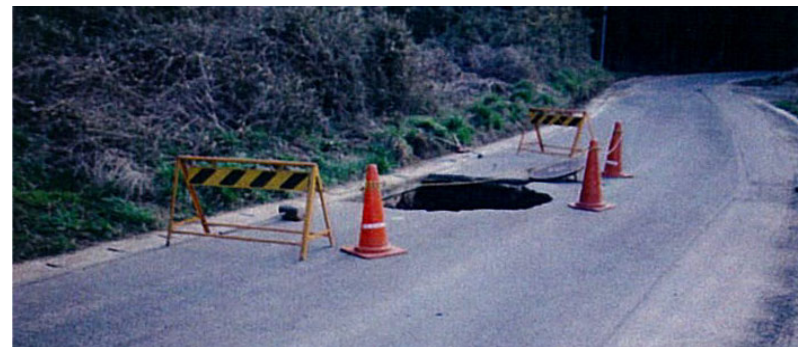
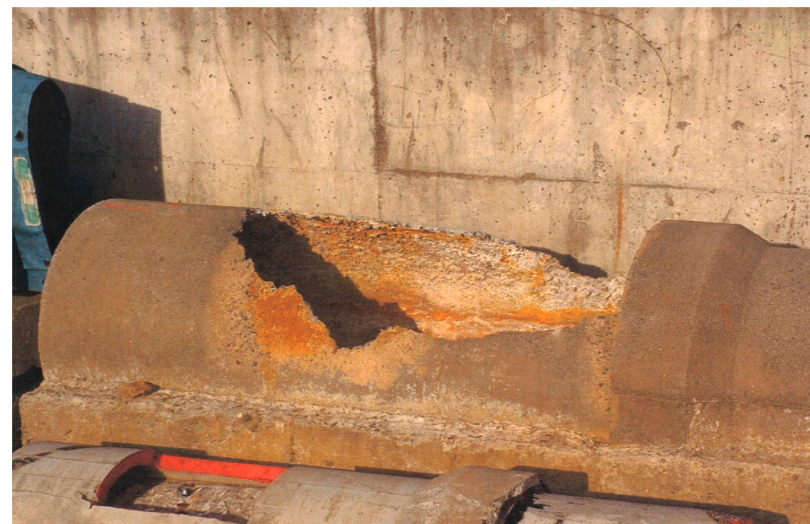
腐食による破損

破損の原因は明確に特定できない場合も多い。クラックやズレ、隙間などの軽微な損傷も道路陥没に至る場合がある

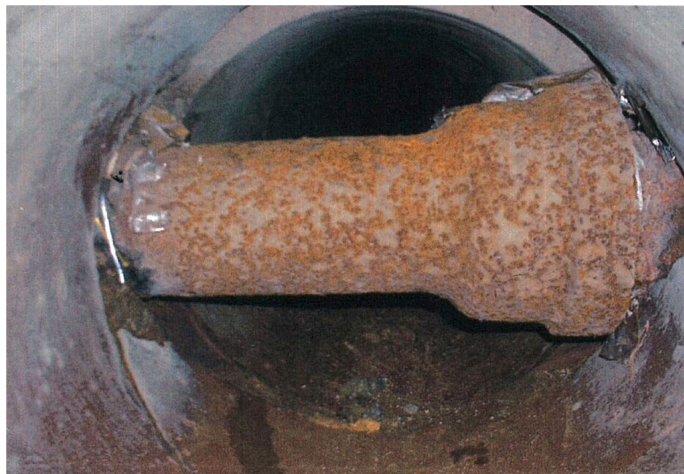
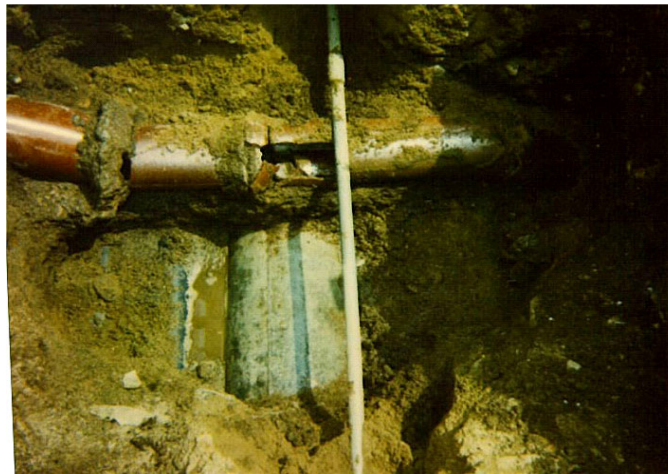
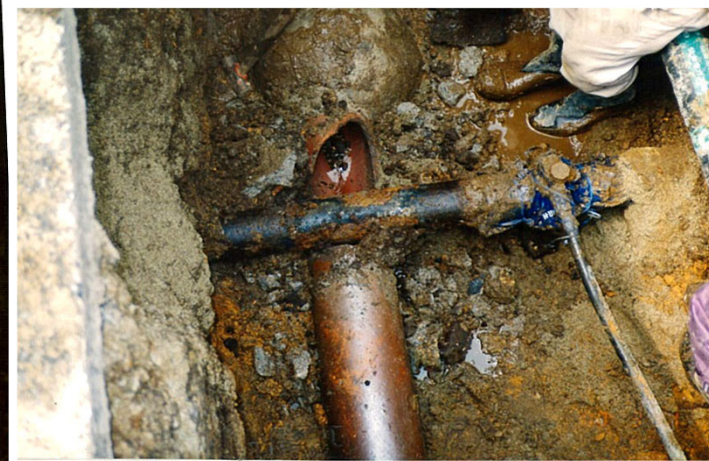
他工事による破損も無視できない。

ガス管や水道管により破損した下水管

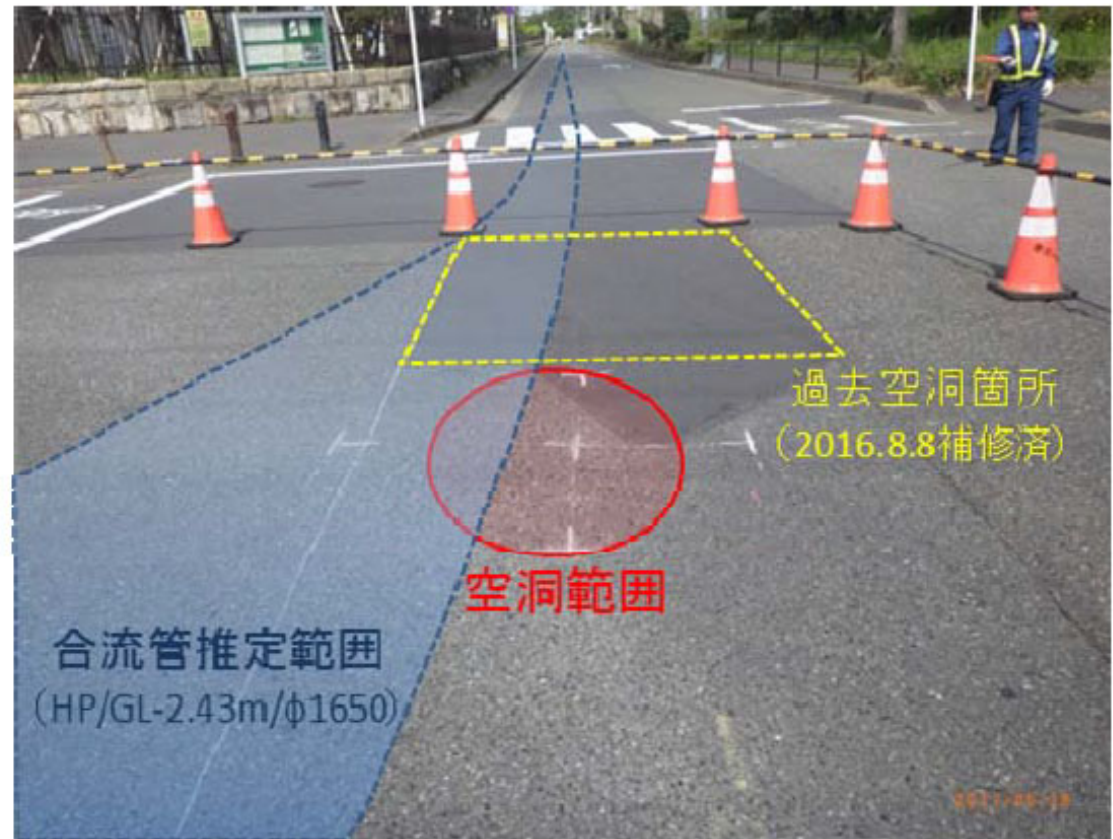
空洞規模 : 縦断方向広がり 1.25m
横断方向広がり 0.85m
上端深度 GL-0.20m
開削日 : 2017年 5月18・19日

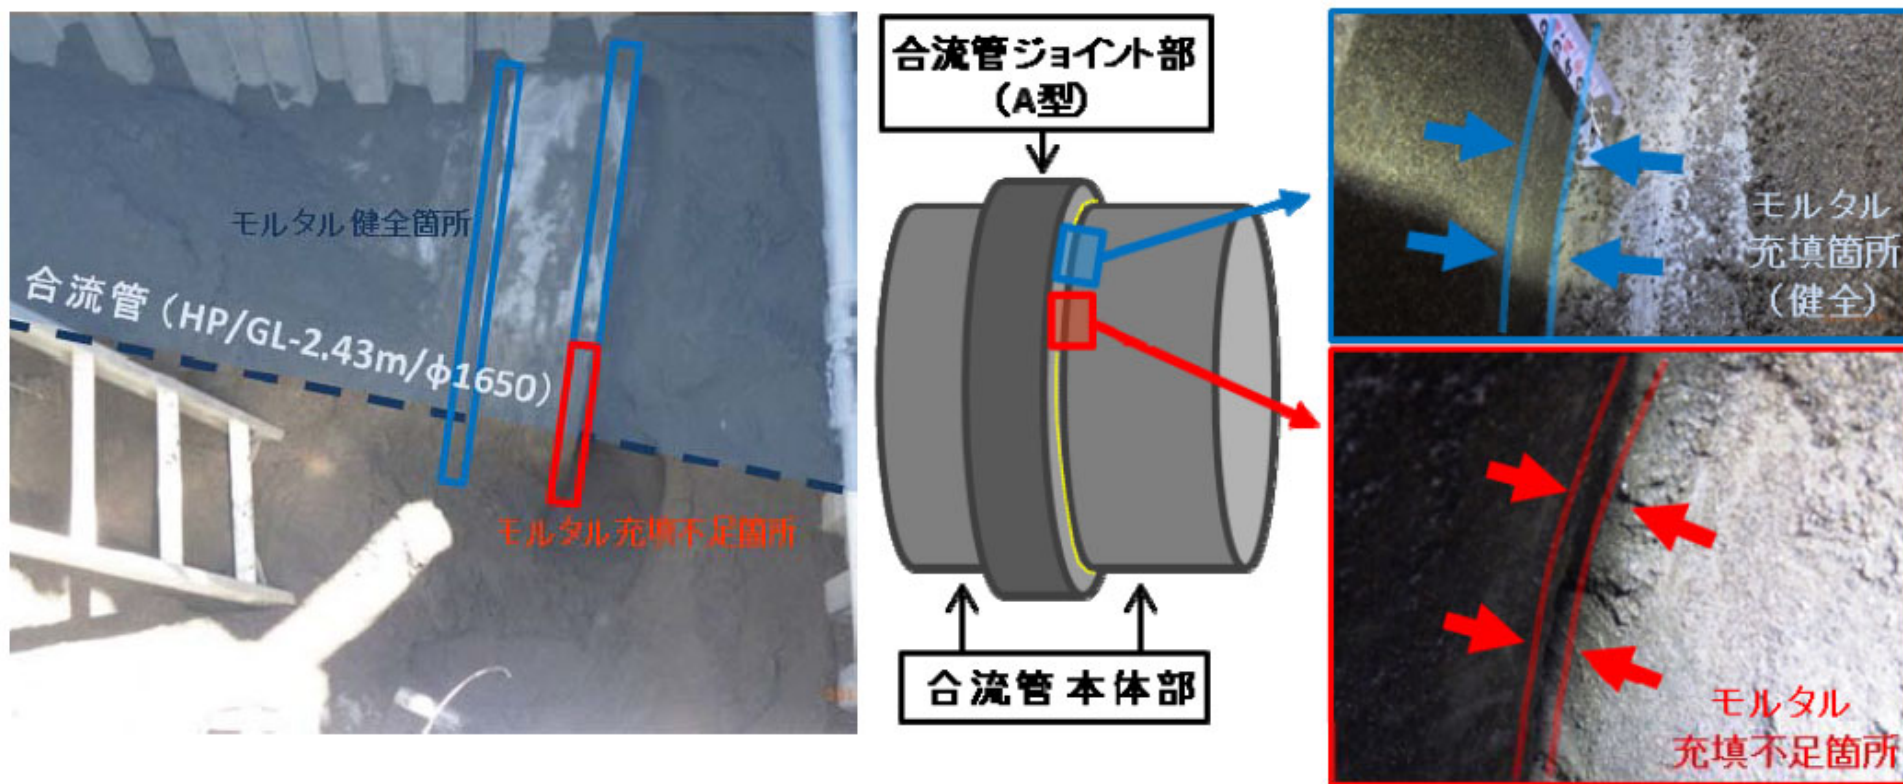
空洞直下の下水管（合流管）に
ジョイント・本体接合部の目止め材（モルタル）の
不足箇所を確認

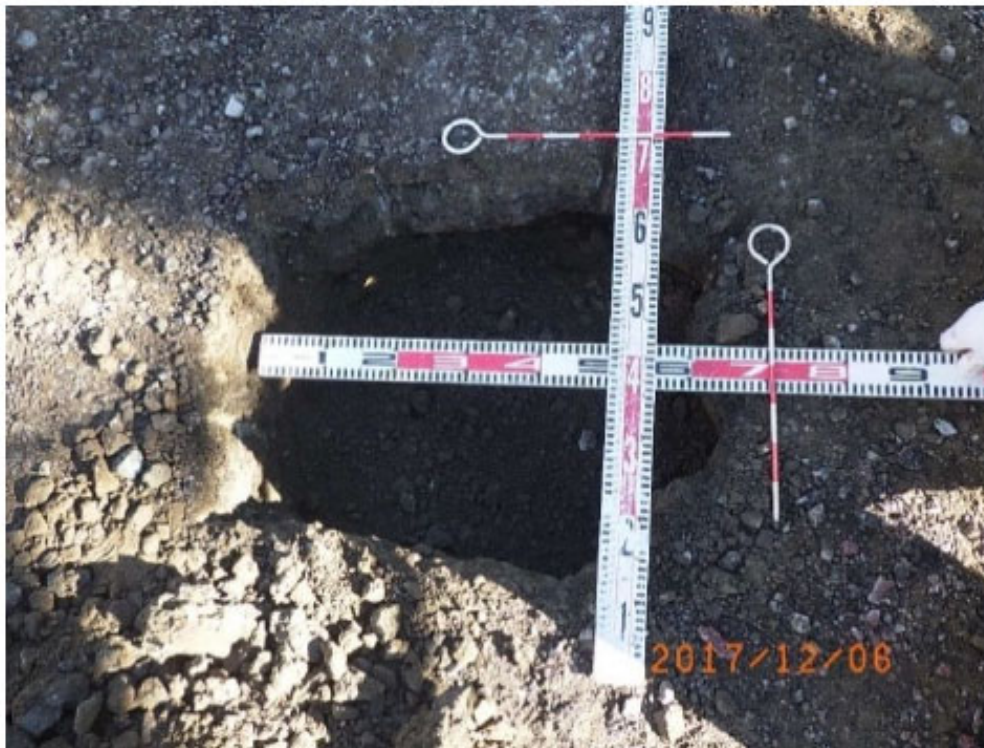
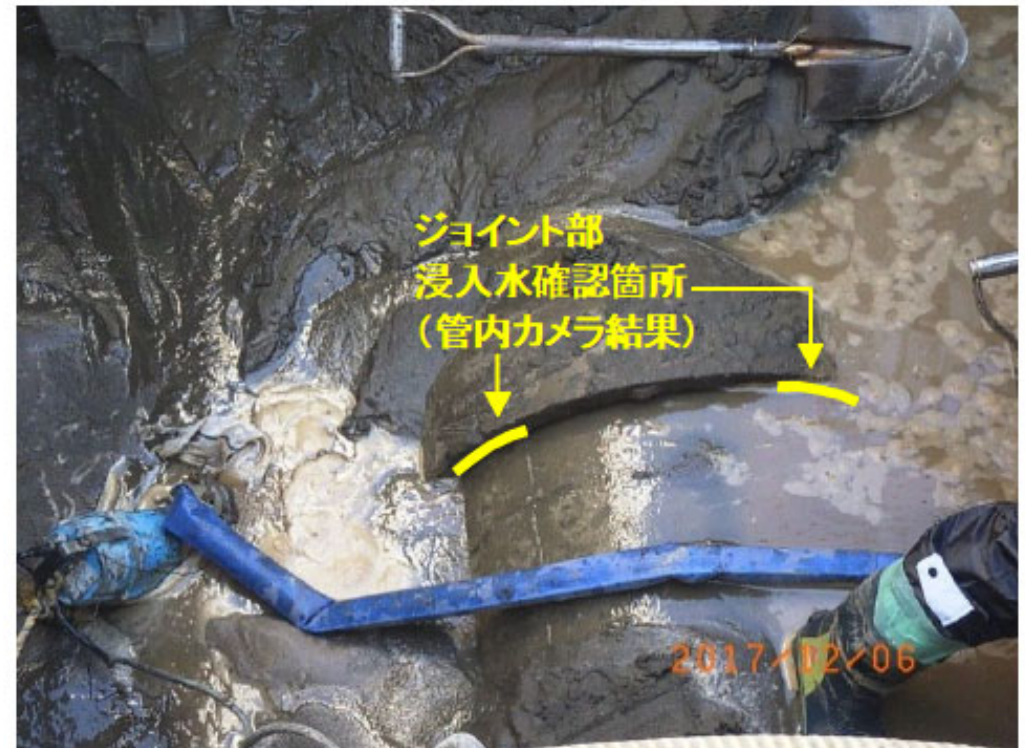
空洞規模 (W700, L700, H180)

合流管 (Φ800, GL-1.64m)

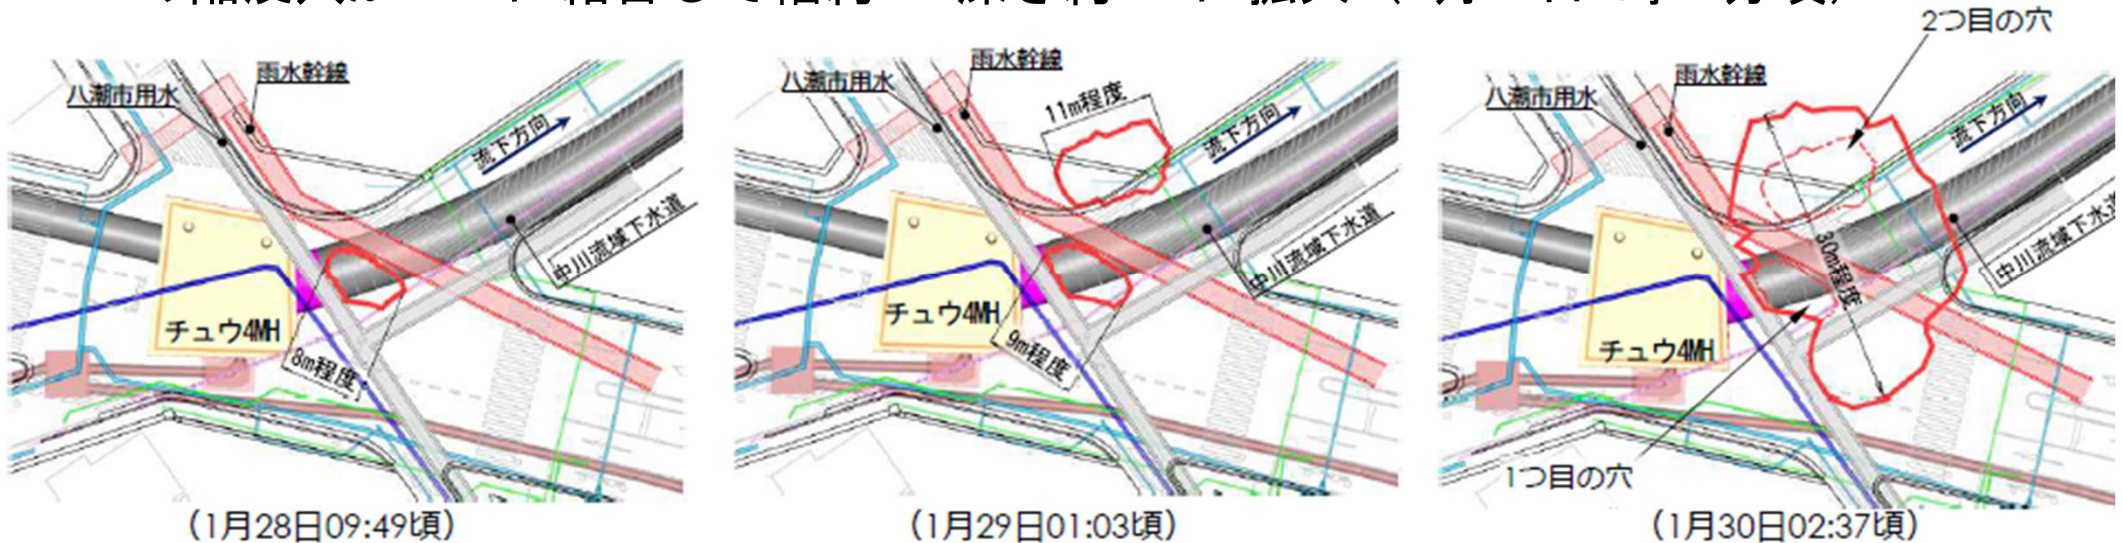
日時：2025年1月28日9時49分頃

場所：主要地方道松戸草加線（県道54号）中央一丁目交差点内

陥没の規模： 1つ目 幅約8m、深さ約5m トラックが転落

2つ目 幅約11m、深さ約8m（1月29日1時3分頃）

2つの陥没穴が一つに結合して幅約30m深さ約10mに拡大（1月30日2時37分頃）

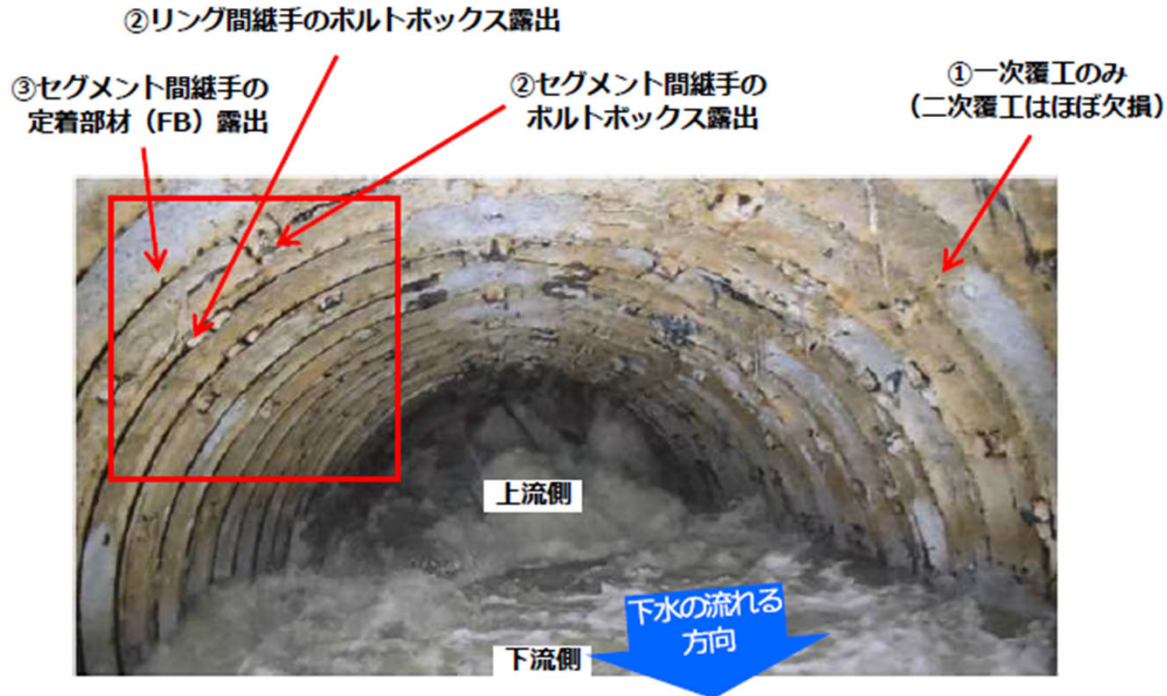
写真④ チュウ4MHから下流20~50m付近の状況
(事故後に撮影・撮影日 2025/2/5)

陥没地はマンホールとの接続部付近で段差があり硫化水素濃度が高く著しい腐食促進環境
腐食により下水管の内外が連絡か？

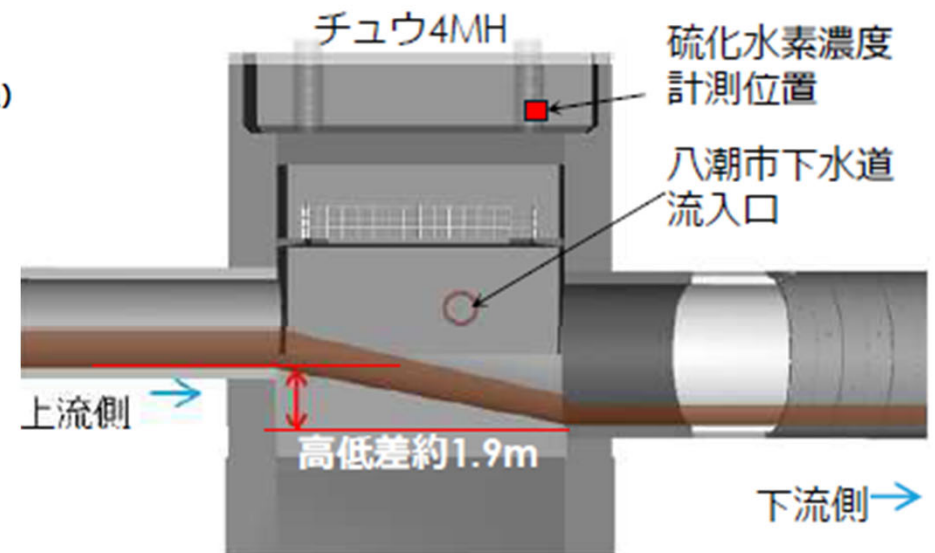
図4.8 チュウ4MHの構造的特徴

現地から回収された
セグメントの状況
