# STEEL CONTRUCTION TODAY & TOMORROW

**ការចុះផ្សាយជាពិសេស: ការការពារគ្រោងសំណង់ដែក  
ថែបនៅទីក្រុងមាត់សមុទ្រ និង កំពង់ផែនាវា**

**របាយការណ៍ស្តីពីការស្រាវជ្រាវដែលសំរេចបាននៃការធ្វើ  
តេស្ត 30 ឆ្នាំពីការប៉ះពាល់នៅសមុទ្រ**

**គម្រោងព្រាងនៃការធ្វើតេស្តស្ថានភាពដែករយៈពេលវែង  
នៅអាគារស្រាវជ្រាវផ្នែកវិស្វកម្មជើងទឹកនៅឆ្នេរ Suruga**

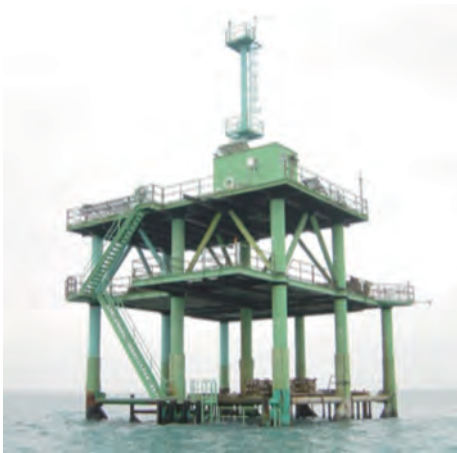
Photo 1 Full view of Marine Engineering Research Facility

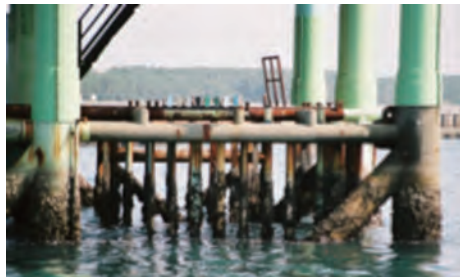
Photo 1 Exposure test conditions

គម្រោងស្តីពីលទ្ធផលនៃការធ្វើតេស្តពីផលប៉ះពាល់លក្ខខណ្ឌផ្សេងៗចំពោះការពិសោធន៍ត្រូវបានបង្ហាញជូននៅក្នុងរូបថតទី១ រួមជាមួយលទ្ធផលនៃការធ្វើតេស្តត្រូវបានបង្ហាញជាគម្រោងប្រាង្គដូចខាងក្រោម៖

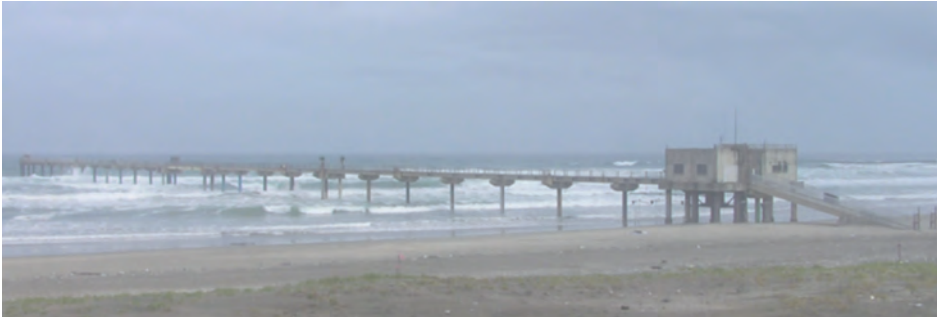
Photo 1 Full view of Hazaki Oceanographical Research Station

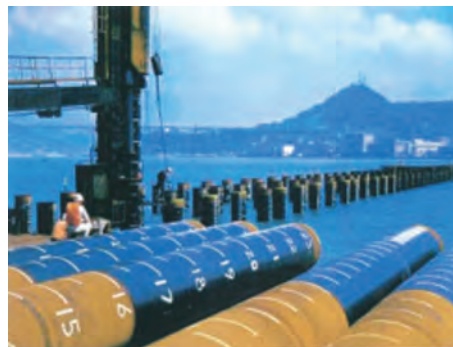
Photo 2 Polyethylene coating (black section: polyethylene)

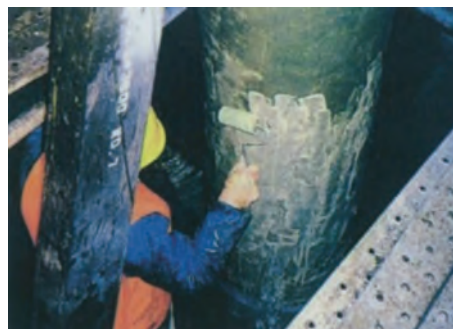
Photo 3 Underwater cured-type coating (coating of putty-state coat)

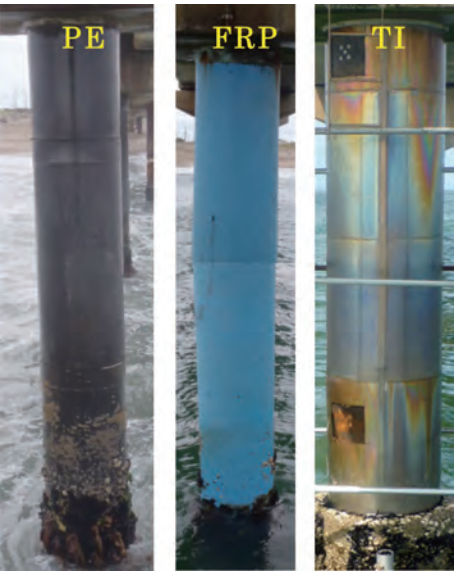
Photo 5 Appearance of protective cover of pet-rolatum coating method

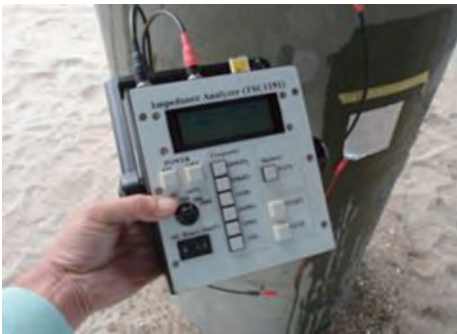
Photo 6 Impedance measurement for painting method

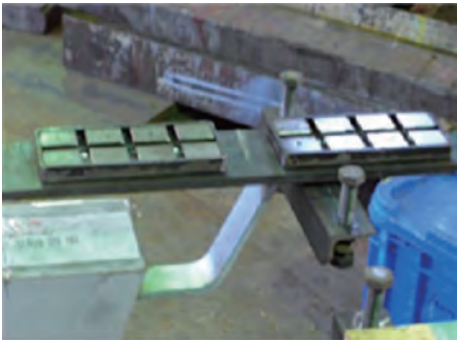
Photo 7 Magnet at anode-affixed section in ca-thodic protection method

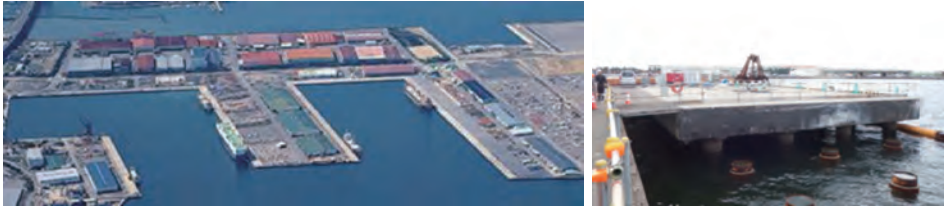
Photo 1 Overview of Shiomi Wharf No.3 of Sakai-Senboku Port (Osaka Prefecture, Port Authority)
