# STEEL CONSTRUCTION

## TODAY & TOMORROW

หัวข้อหลัก: การพัฒนาปรับปรุงระบบด้านทานแผ่นดินไหวและป้องกันความเสียหายให้กับโครงสร้างฐานราก

## มาตรการในการพัฒนาความต้านทานแผ่นดินไหวให้กับนิคมอุตสาหกรรมในบริเวณหน้าอ่าว

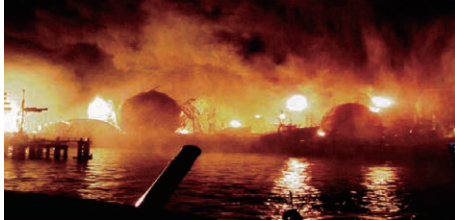
ภาพที่ 1 การระเบิดและการเกิดเพลิงไหม้ของถัง LPG ทรงกลม (ในช่วงของการเกิดแผ่นดินไหว East Japan ในปี 2011)

Photo 1 Explosion and fire of 17 spherical LPG tanks (2011 East Japan earthquake)

ภาพที่ 1 แสดงให้เห็นถึงการระเบิดและการเกิดเพลิงไหม้ของถังเก็บก๊าซ LPG ทรงกลม ที่โรงกลั่นน้ำมันแห่งหนึ่งในอ่าวโตเกียว ในเหตุการณ์ Great East Japan Earthquake ในปี 2011 สาเหตุของความเสียหายเกิดจากแผ่นดินไหวที่รุนแรงซึ่งทวีความรุนแรงขึ้นจากชั้นดินที่เกิดจากการถมทะเลที่อ่อนตัว

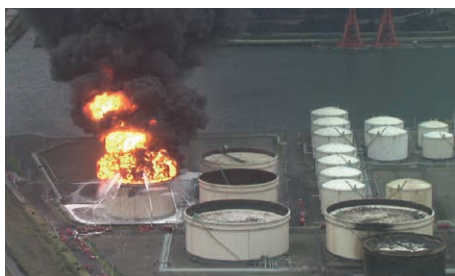
ภาพที่ 2 การเกิดไฟไหม้ถังน้ำมันดิบและแนฟทา จากการเกิดแผ่นดินไหวคาบยาว (ในช่วงของการเกิด แผ่นดินไหวโทกาชิ-โอกิ ในปี 2003)

Photo 2 Fire of crude and naphtha tanks by long-period seismic motion (2003 Tokachi-oki earthquake)

จากที่ได้แสดงในภาพที่ 2 อันเป็นเหตุการณ์แผ่นดินไหวโทกาชิ-โอกิในปี 2003 ถังเก็บน้ำมันดิบและแนฟทาได้เกิดเพลิงไหม้ขึ้นอันเนื่องจากการสั่นของถังที่เก็บน้ำมันจนล้นกระฉอก อันเป็นผลมาจากแผ่นดินไหวคาบยาว

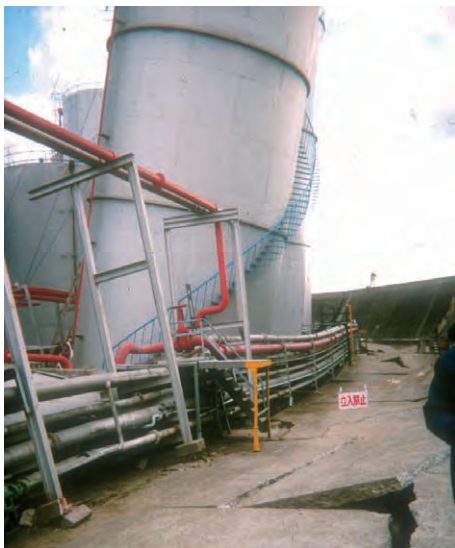
ภาพที่ 3 การเกิดทรุดตัวและเอียงของถังเก็บน้ำมัน จากการเกิดปรากฏการณ์ทรายเป็นผล (ในช่วงของการเกิด แผ่นดินไหวโกเบ ในปี 2011)

Photo 3 Settlement and inclination of oil product tank by soil liquefaction (1995 Kobe earthquake)

ภาพที่ 3 แสดงการเอียงของถังเก็บน้ำมัน อันเกิดจากกำลังรับแรงของพื้นดินที่ลดลงอันเนื่องมาจากปรากฏการณ์ทรายเป็นผล ในช่วงการเกิดแผ่นดินไหวโกเบในปี 1995

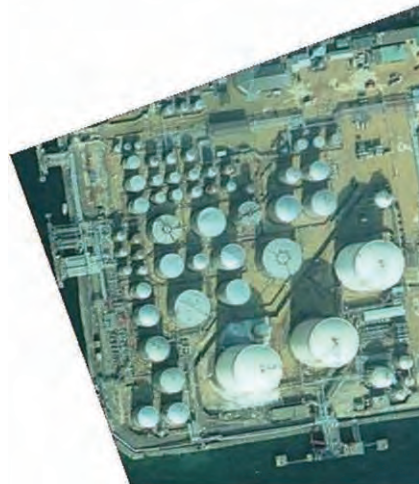
รูปที่ 1 ปรากฏการณ์ทรายเป็นผลและการทรุดตัวของดิน ณ บริเวณที่เป็นพื้นที่ถมทะเลให้เป็นอ่าวโอซาก้า (ในช่วงของการเกิด แผ่นดินไหวโกเบ ในปี 2011)

**Fig. 1 Soil Liquefaction and Ground Displacement of a Man-made Island Reclaimed from the Osaka Bay (1995 Kobe Earthquake)**

(a) Soil liquefaction (The yellow colored ground surface shows the thick deposit by the boiling of liquefied sand)

(b) Ground surface displacements (The vectors show the horizontal displacements, and the numerals in the parentheses are the vertical displacements, unit: cm)

รูป 1(a) เป็นภาพถ่ายทางอากาศเหนือพื้นที่ก่อสร้างถังในเมืองโกเบ ภายหลังจากการเกิดแผ่นดินไหวสองวัน จะสังเกตเห็นได้ถึง "ทรายเป็นผล" เกิดขึ้นทั่วบริเวณ ซึ่งแสดงให้เห็นว่าทั่วทั้งบริเวณดังกล่าวเกิดปรากฏการณ์ทรายเป็นผล (สีเหลืองดังรูป) เกิดแก๊สรั่วไหลอันเนื่องมาจากท่อส่งก๊าซเกิดการแตกรั่ว รูป 1(b) แสดงการเคลื่อนตัวของดินในแนวราบและในแนวตั้งของพื้นดิน บริเวณพื้นที่ก่อสร้างถัง ซึ่งบ่งชี้ว่าแนวผนังเขื่อนกันคลื่นได้เคลื่อนตัวออกไปทางทะเลสูงสุดถึงราว 3.6 เมตร และพื้นที่ก่อสร้างถังโดยรวมขนาด 400\*400 เมตร เคลื่อนตัวออกสู่ทะเลราว 2-3 เมตร

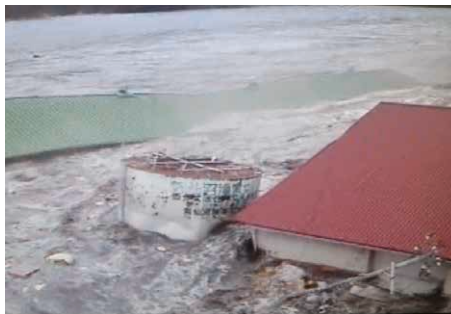
ภาพที่ 4 การถูกขุดพัดไปของถังน้ำมันลงสู่ทะเลโดยคลื่นสึนามิ (ในช่วงของการเกิดแผ่นดินไหว East Japan ในปี 2011)

Photo 4 Floating out of oil tanks into the sea by the tsunami (2011 East Japan earthquake)

การขุดของคลื่น สึนามิ ได้ขุดพัดพาถังน้ำมันให้ลงสู่ทะเล ซึ่งเป็นเชื้อเพลิงที่ก่อให้เกิดไฟลุกไหม้เป็นวงกว้างในช่วงของการเกิด แผ่นดินไหว East Japan ในปี 2011 ดังแสดงในภาพที่ 4

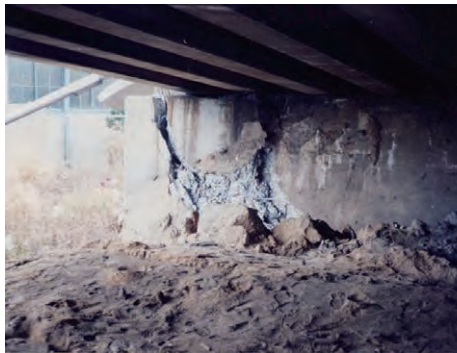
ภาพที่ 1 ความเสียหายที่เกิดกับตอม่อสะพานเมื่อพื้นดินโดยรอบเกิดปรากฏการณ์ทรายเป็นผล

Photo 1 Damage to bridge abutment located in the ground where liquefaction occurred<sup>2)</sup>

ได้มีการดำเนินการวิเคราะห์ตัวอย่างความเสียหายต่อสะพานที่ก่อสร้างบนพื้นที่ที่มีความเสี่ยงต่อปรากฏการณ์ทรายเป็นผลจำนวนทั้งสิ้น 38 กรณีศึกษา โดยพบว่ารูปแบบความเสียหายที่ส่งผลกระทบต่อระบบต้านทานแผ่นดินไหวของสะพานสามารถแบ่งได้เป็น 3 ประเภท โดยสำหรับงานวิจัยนี้จะให้ความสำคัญเฉพาะกับความเสียหายที่เกิดขึ้นกับตอม่อรองรับสะพาน ซึ่งพบว่าก่อให้เกิดผลกระทบต่อระบบการคมนาคมขนส่ง โดยทั้งงานวิจัยในอดีตก็มีได้กล่าวถึงมากนัก ซึ่งงานวิจัยนี้ก็ได้มีการดำเนินการทั้งการทดสอบในห้องปฏิบัติการและการวิเคราะห์ทางคณิตศาสตร์ ภาพที่ 1 แสดงตัวอย่างความเสียหายที่เกิดขึ้นกับตอม่อสะพาน

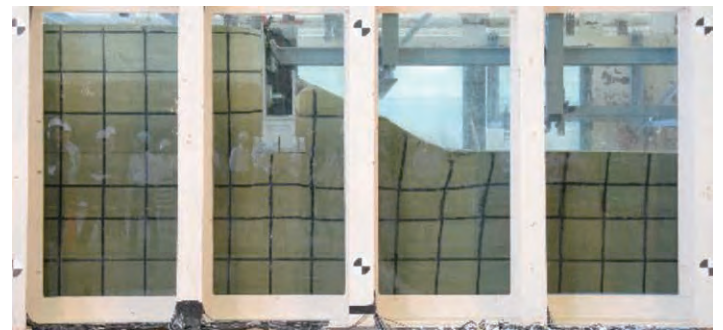
ภาพที่ 2 ตัวอย่างทดสอบบนโต๊ะสั่น

Photo 2 Specimens on the shaking table

ในการตรวจสอบเพื่อยืนยันสภาพของพฤติกรรมการเกิดทรายเป็นผลได้ฐานรากของสิ่งก่อสร้างตลอดจนประสิทธิภาพของระบบการเสริมกำลังที่ได้นำเสนอ จำเป็นต้องมีการดำเนินการตรวจสอบพฤติกรรมต่างๆ เหล่านี้บนโต๊ะสั่นขนาดใหญ่ในห้องปฏิบัติการของสถาบันวิจัยงานโยธา ภาพที่ 2 แสดงตัวอย่างที่จะนำไปทดสอบบนโต๊ะสั่น

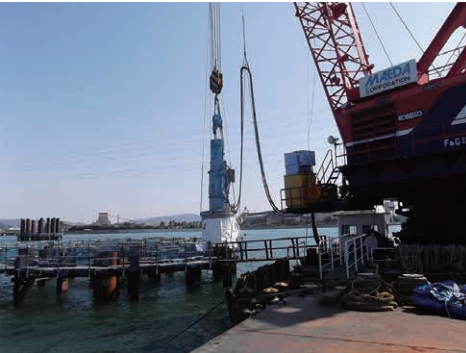
Photo 1 Condition of dynamic loading testing

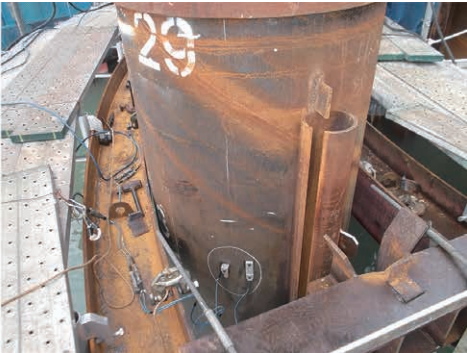
Photo 2 Condition in which sensors are pasted on test pile

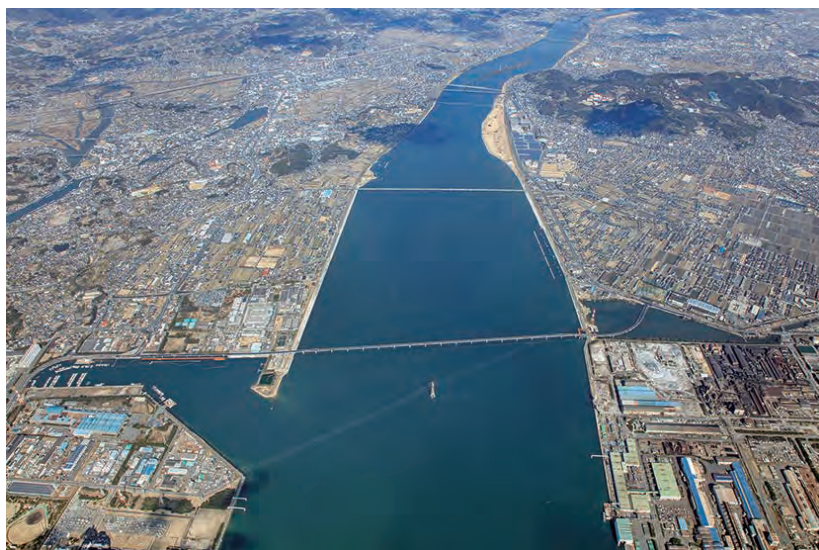
Photo 3 The Kurashiki Minato Bridge under construction at the testing site was completed and opened to traffic in March 2017 (foreground)

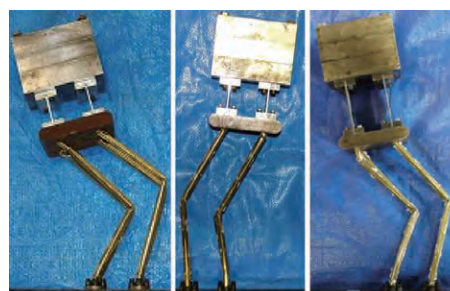
Photo 2 Bending deformation of piles
