流域治水に有効な河川堤防の 補強技術に関する模型実験

九州大学 防災地盤工学研究室 笠間清伸 望月優太
地盤工学研究室 石藏良平 小無田大翔

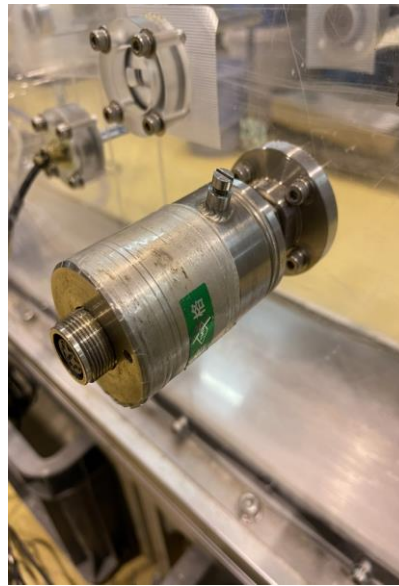
間隙水圧計

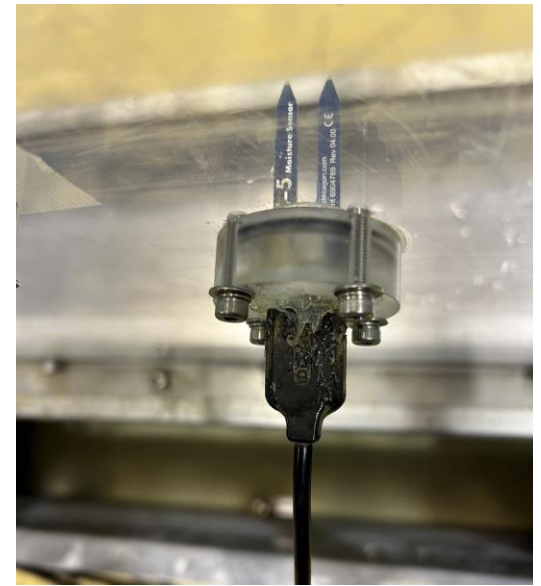
土壌水分計

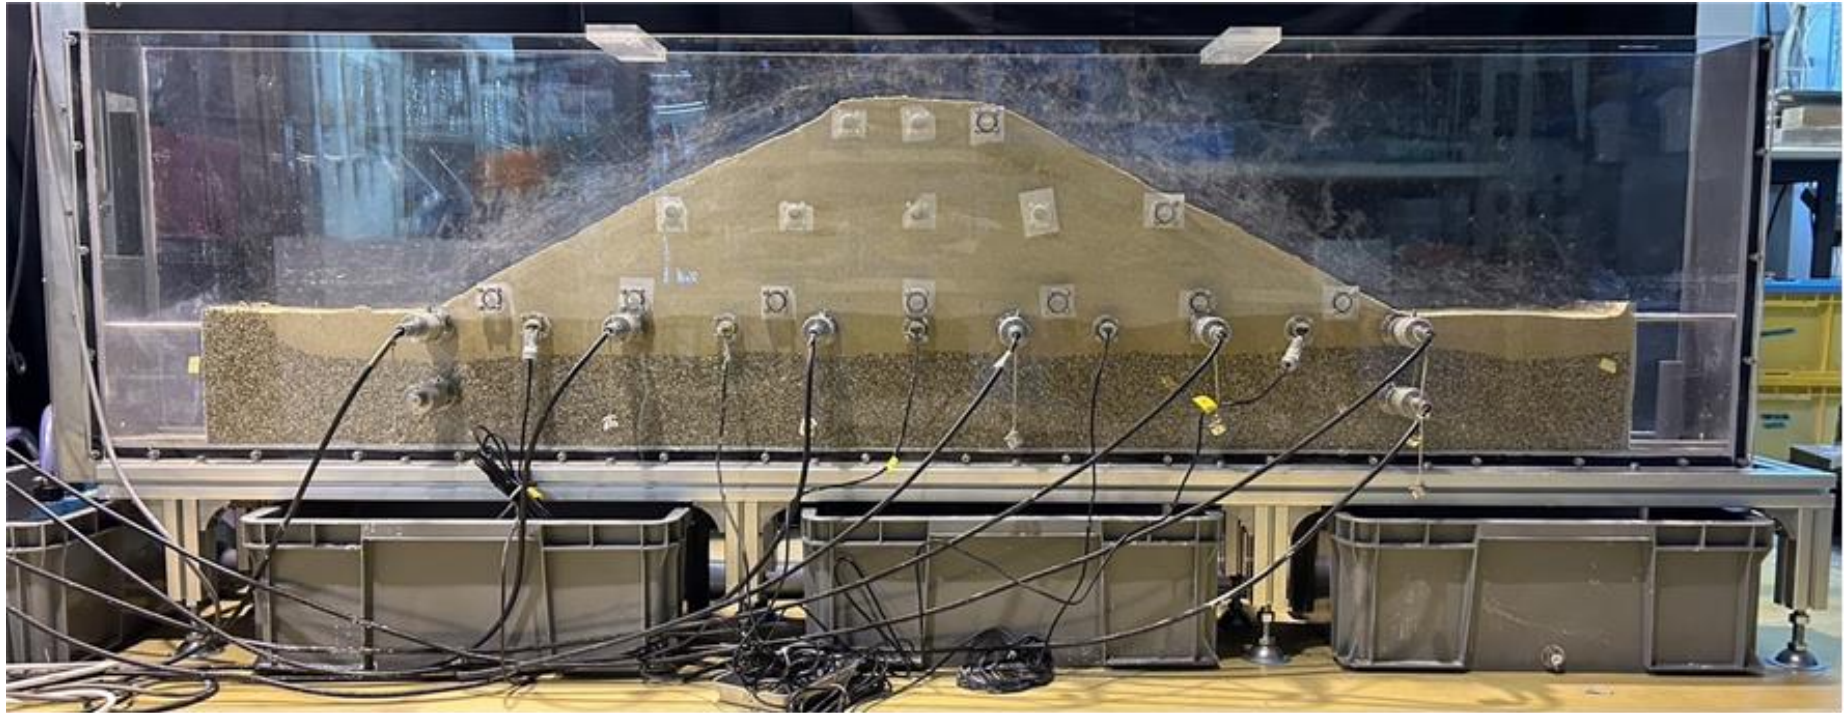
実際の実験装置

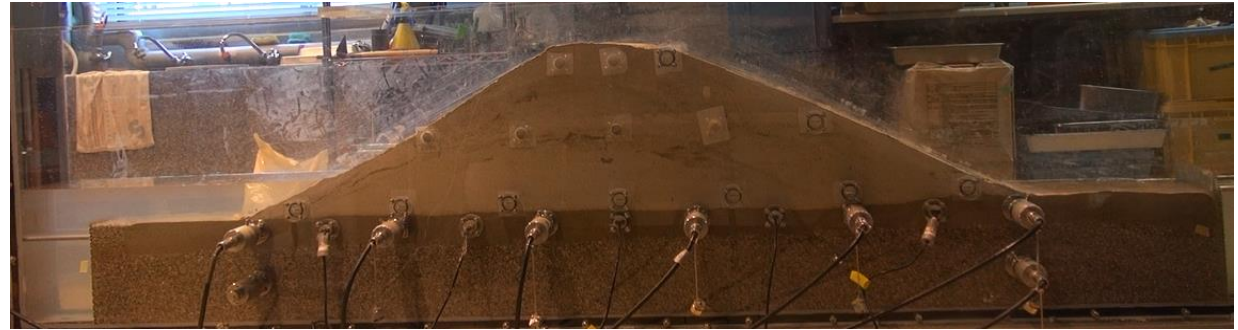
水位上昇から15分後

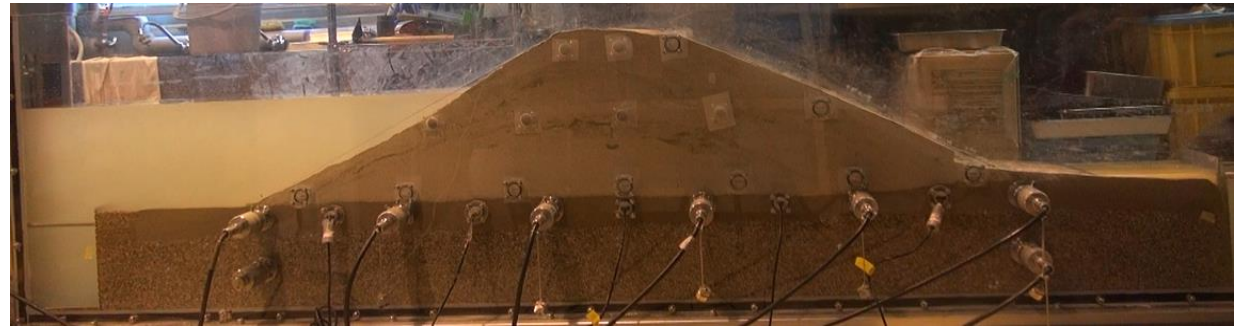
水位上昇から40分後

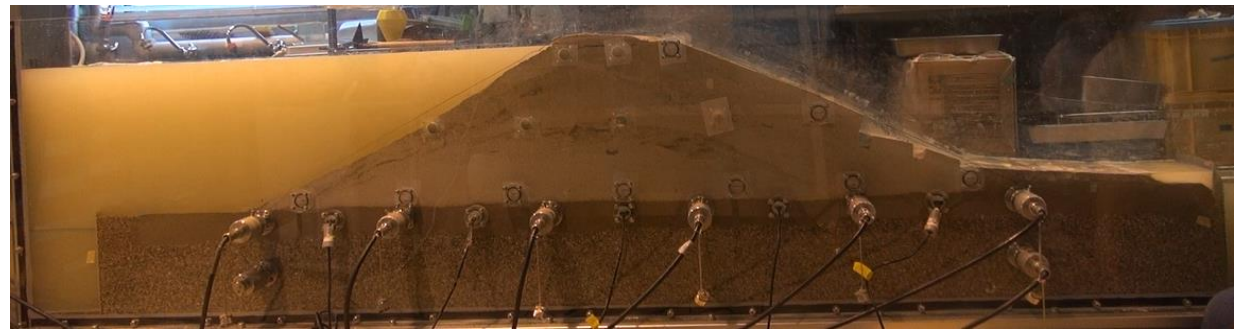
水位上昇から58分後

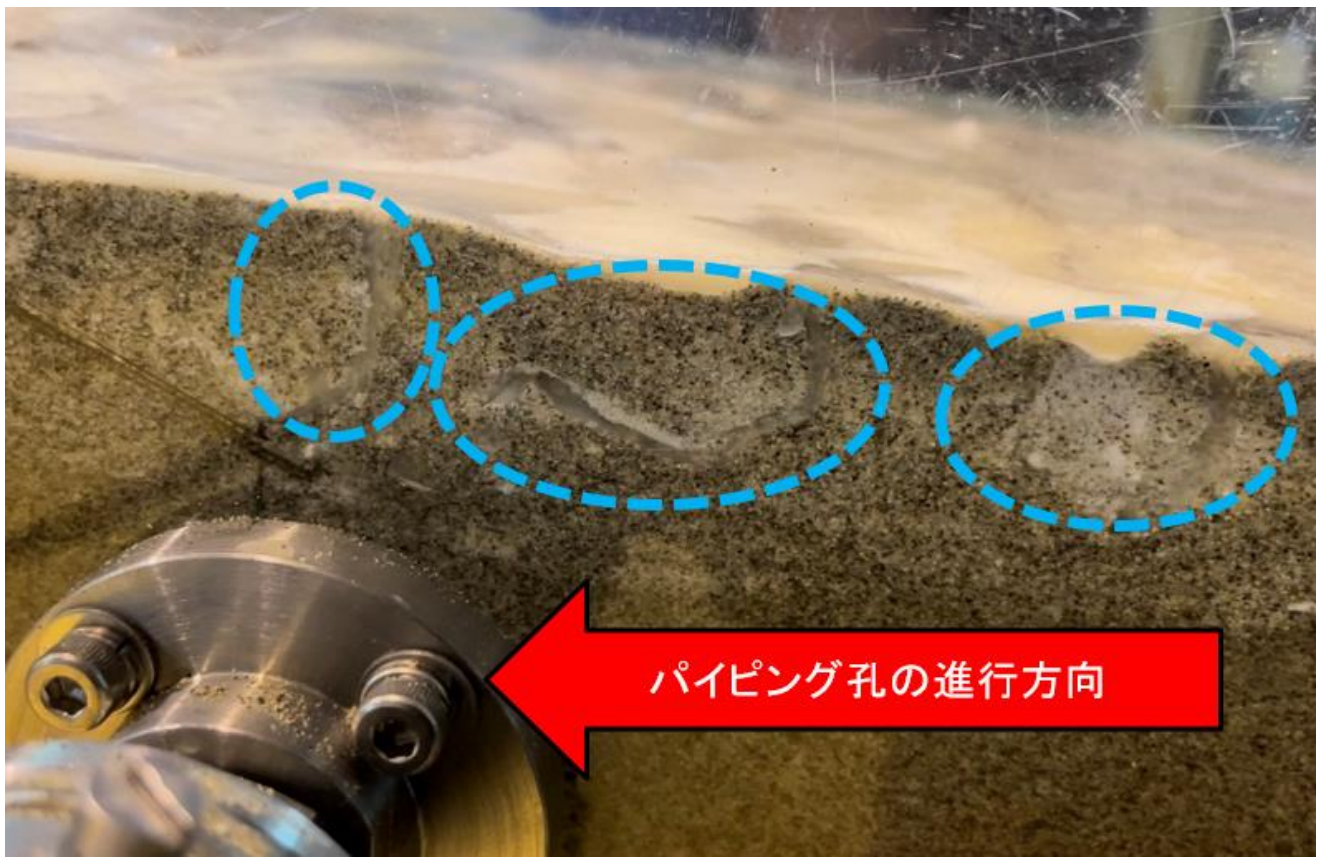
壁面付近でのパイピング孔進行の様子
