# STEEL CONSTRUCTION TODAY & TOMORROW

(លេខ.៤៥ ខែសីហា ២០១៥)

**លេខពិសេស: សន្និសីទលើកទី១៩ ស្តីពីការស្រាវជ្រាវ  
លើរចនាសម្ព័ន្ធស៊ីវិលដែកវិស្វកម្ម**

**ឆ្ពោះទៅរកការរឹងមាំយូរអង្វែងចំពោះដែកស្ពានដែល  
ចំរើនដល់ជាតិការលើកកម្ពស់ការretrofitting មាំមួននិង  
ទ្រង់ទ្រាយធំរបស់ស្ពានដែលមានស្រាប់**

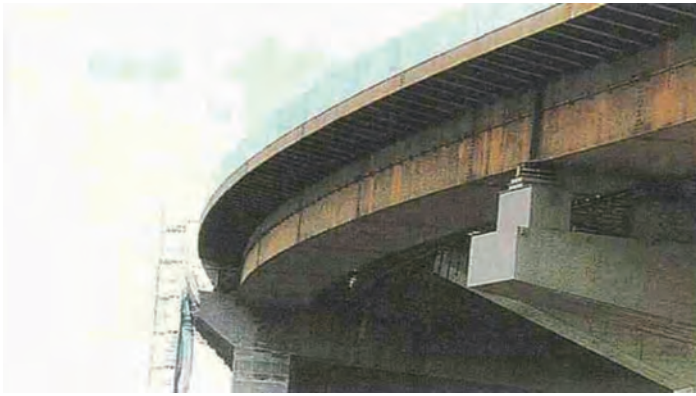
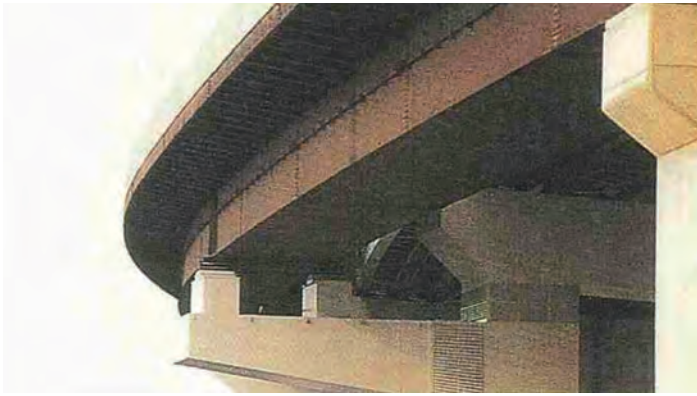
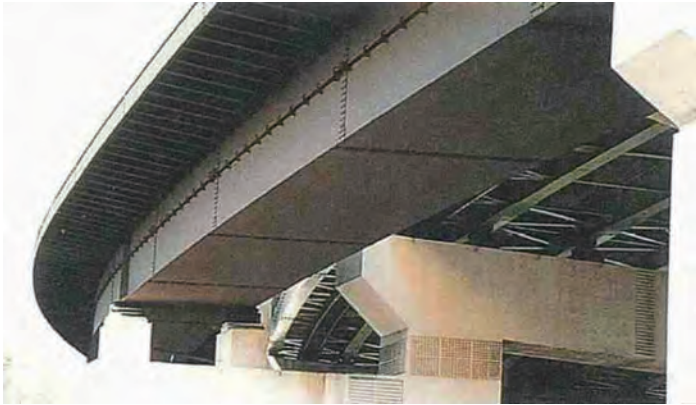
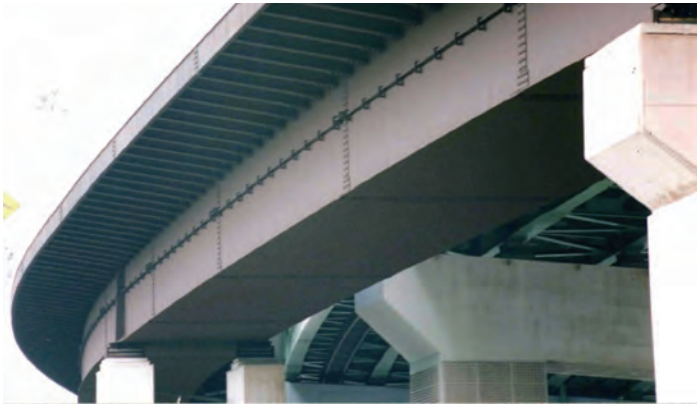
Photo 1 Weathering steel bridge

(a) Two months old

(b) One year old

(c) 17 years old

(d) 22 years old

សភាពដែលច្រេះមួយគឺជាសញ្ញាបង្ហាញពីការអនុវត្តនៃអាកាសធាតុដែកនេះ។ ការវាយតម្លៃរបស់រដ្ឋការ corrosion នេះមានសារៈសំខាន់សម្រាប់ការថែរក្សានៃស្ពានដែកថែបអាកាសធាតុ។ នៅក្នុងការអនុវត្តជាក់ស្តែងនាពេលបច្ចុប្បន្នការវាយតម្លៃត្រូវបានធ្វើឡើងដោយលក្ខណៈវិនិច្ឆ័យដែលបានផ្តល់ឱ្យក្នុងតារាងទី 1 ដែលត្រូវបានផ្អែកលើរូបរាងច្រេះខាងក្រៅ។ ខណៈពេលដែលការអនុវត្តនេះគឺជារឿងធម្មតាជាការលំបាកណាស់, ប្រសិនបើមិនអាចទៅរួចទេដើម្បីធានាថាគោលបំណងនៃលទ្ធផលការវាយតម្លៃ។ លក្ខណៈវិនិច្ឆ័យនេះបានប្រសើរជាងមុននឹងមានបរិមាណច្រើនជាងនេះ។
