# STEEL CONSTRUCTION TODAY & TOMORROW

(No. 50 April 2017)

## **No. 50 April 2017: Isi**

*Fitur Khusus: Retrofit Seismik Bangunan dan Jembatan*

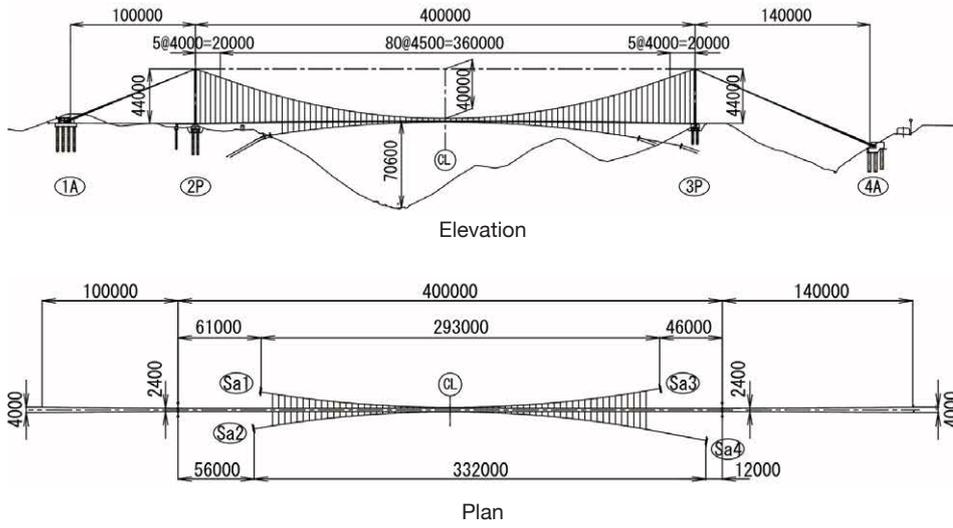
Gbr. 1 Gambar Umum SKYWALK Mishima

**Fig. 1 General Drawing of Mishima SKYWALK**

Jembatan Suspensi Hakone Seiroku Mishima merupakan jembatan suspensi untuk pedestrian yang dibangun di Mishima, Prefektur Shizuoka. Dengan nama “SKYWALKMishima”, jembatan ini memiliki panjang bentang 400 m dan merupakan jembatan suspensi untuk pedestrian yang terpanjang di Jepang (Gbr. 1)

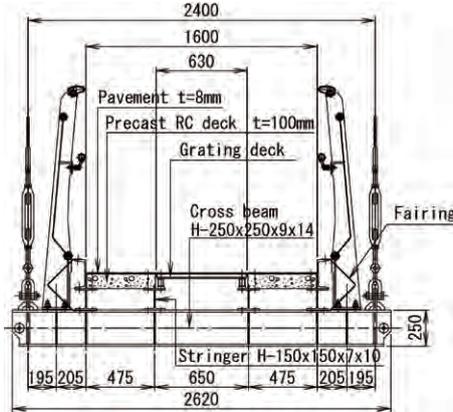
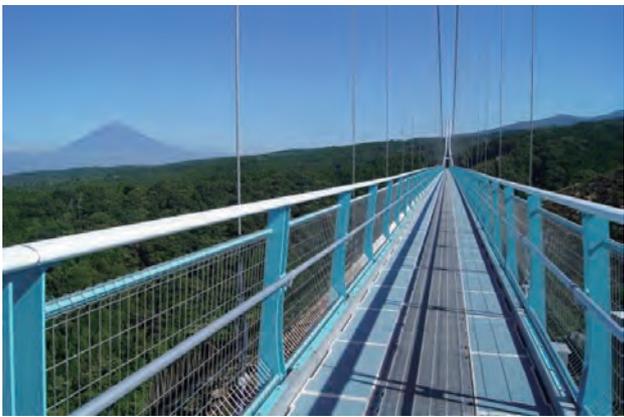
Gbr. 2 Bagian dari SKYWALK Mishima

**Fig. 2 Section of Mishima SKYWALK**

*torsional flutter* pada seksi standar dimana terdapat *fairing* dengan sudut ujung 90° dan *grating* selebar 500 mm di tengah lebar jembatan. Untuk menghadapi situasi ini, *grating* diperlebar menjadi 630 mm dan diberikan celah selebar 20 mm di sekitar kerb untuk mengurangi *flutter*. (Lihat Gbr. 2)

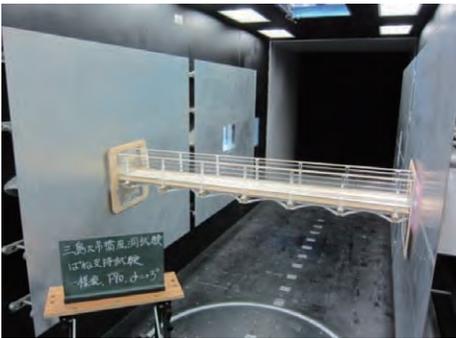
Foto 2 Uji terowongan Angin

Photo 2 Wind tunnel tests

Dalam proses penghitungan ketahanan angin, karakteristik kondisi angin diambil dari hasil pengamatan dan dengan analisis fluida numerik dengan menggunakan pemodelan topografi perifer lokasi pembangunan jembatan sehingga diperoleh kecepatan angin rencana, dan kemudian dilakukan uji terowongan angin. (Foto 2)

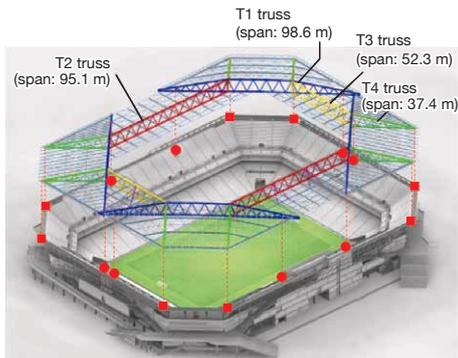
Gbr. 1 Susunan Rangka Batang Silang Sejajar dan Struktur Rangka Batang 3D

**Fig. 1 Parallel-cross Truss Arrangement and 3D Truss Structure**

- High-damping laminated rubber bearing
- Linear-motion sliding bearing

(a) Parallel-cross truss arrangement

(b) 3D truss structure

Sebagai struktur atap stadion diadopsi “struktur rangka batang 3D” dan struktur atap dengan isolasi seismik. Struktur rangka batang 3D ini merupakan sistem perangkaan dimana rangka batang diinstalasi dalam tiga arah: arah sisi panjang, sisi pendek dan 45°. Kebalikan dengan sistem perangkaan dimana rangka batang disusun secara silang sejajar, struktur rangka batang 3D memungkinkan instalasi rangka batang dengan bentang lebih pendek (Gbr. 1), dengan demikian sangat mengurangi berat rangka baja. Untuk member isolasi seismik, digunakan 8 perletakkan karet laminasi peredaman tinggi (*high-damping laminated rubber bearings*) dan 8 perletakkan geser lurus (*linear-motion sliding bearings*)

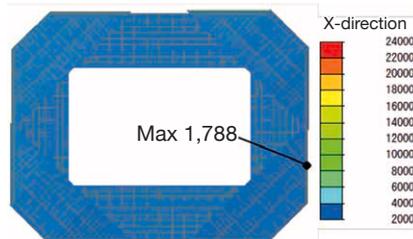
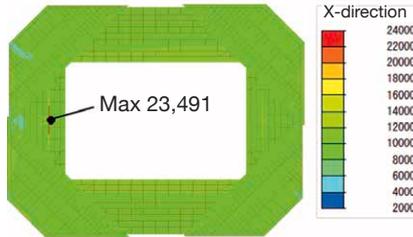
Gbr. 2 Profil Akselerasi Respons Maksimum (mm/s<sup>2</sup>) (Komponen arah-x pada gerakan seismik tingkat 2 arah-x)

**Fig. 2 Profile of Maximum Response Acceleration ( $\text{mm/s}^2$ )**

(X-direction component at x-direction level 2 seismic motion)

(a) Seismic-isolation

(b) Non-seismic-isolation

Gbr. 2 menunjukkan perbandingan akselerasi respon maksimum komponen arah-x selama gempa bumi arah sisi panjang (arah-x) antara struktur dengan isolasi seismik dengan struktur tanpa isolasi seismik. Hasil perbandingan menunjukkan bahwa jelaslah akselerasi respons struktur dengan isolasi seismik (a) dapat berkurang hingga 10% dari struktur tanpa isolasi seismik (b). Selanjutnya jelaslah bahwa akselerasi respons pada ujung balok kantilever komponen arah z dapat berkurang hingga sekitar 10% dan bahwa struktur isolasi seismik menawarkan peningkatan keamanan seismik tidak hanya pada rangka, jalan jembatan dan peralatan pencahayaan.

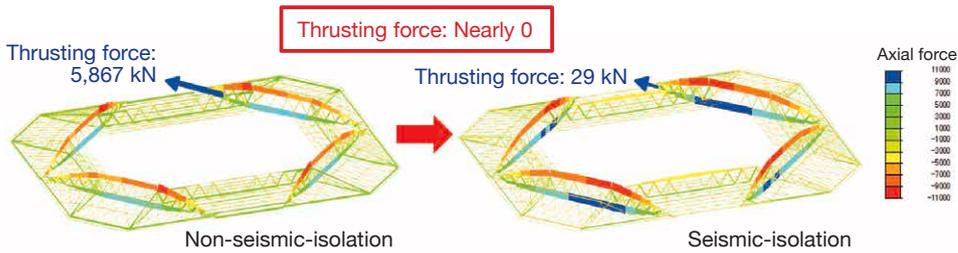
**Fig. 3 Static Analytical Results**

(Axial force diagram: Long period+Temperature load (+30°C), kN)

Gbr. 3 menunjukkan diagram gaya aksial yang diperoleh dari hasil analisis statika (periode panjang+beban temperature (+30°C)). Sementara itu, pada struktur tanpa isolasi seismik timbul gaya doron sekitar 5.867 kN, gaya reaksi dukung arah horisontal mencapai hampir 0 pada struktur isolasi seismik, yang mengakibatkan pengurangan besar seksi pada kolom pendukung rangka batang pada struktur perangkaan bagian bawah dari 1,5 m × 6 m menjadi 1.5 m × 1.5 m.

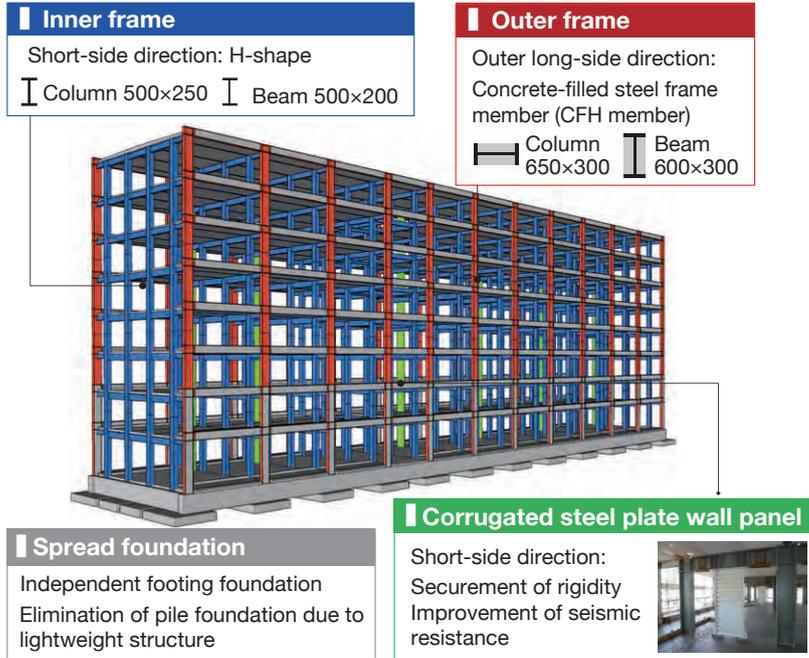
Gbr. 1 Garis Besar Metode Rangka Luar & Dalam dengan CFH®

**Fig. 1 Outline of Outer Frame CFH Method**

Fitur lain yang perlu dicatat dari kedua metode ini adalah bukan hanya tersedianya rigiditas dan ketahanan gempa yang tinggi, melainkan juga kebebasan untuk merencanakan lantai serta efisiensi konstruksi yang lebih baik. Kesemua ini dicapai dengan penggunaan profil-H isi beton (*concrete-filled H-shapes*(CFH)) sebagai rangka luar dan dengan pemisahan elemen tahan gempa menjadi dua arah ortogonal. Kelebihan ini juga memungkinkan berkurangnya masa konstruksi dibandingkan dengan gedung hunian dengan struktur RC, tidak adanya tonjolan balok ke langit-langit di

dalam ruang, dan tersedianya ruang tinggal yang nyaman dengan bukaan hingga setinggi langit-langit. (Lihat Gbr. 1 dan 2)

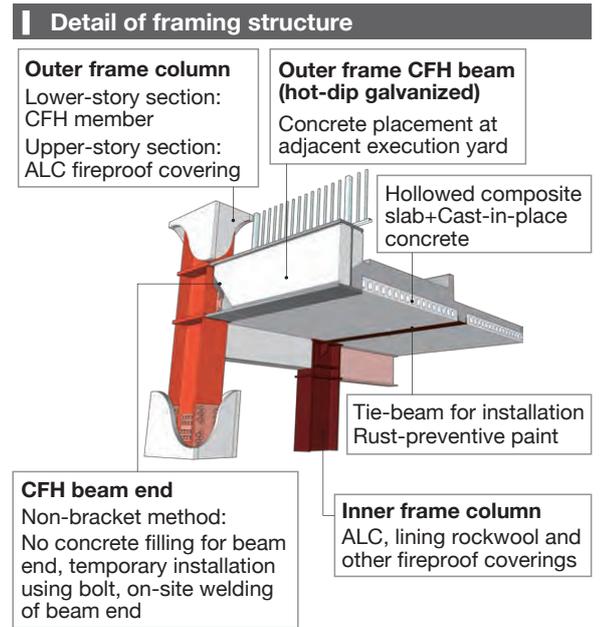
Gbr. 2 Detil Perangkaan Luar dengan CFH®

**Fig. 2 Detail of Outer Frame CFH Method**

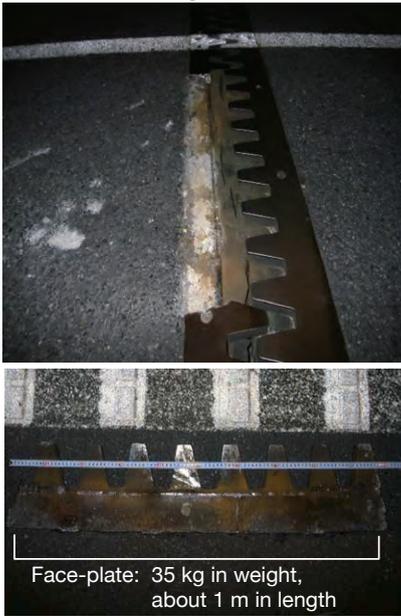
Gbr. 1 Contoh Kerusakan pada Sambungan Jari Baja

**Fig. 1 Example of Damage to Steel Finger Joint**

Gbr. 1 menunjukkan contoh kerusakan sambungan jari baja yang diinstalasi pada tahun 1950 an dan mengalami kerusakan setelah selang 40 tahun. Ketikan dilakukan inspeksi, perbaikan dan operasi pemeliharaan terhadap sambungan muai, diperlukan pengaturan lalu lintas. Operasi pemeliharaan akan menimbulkan kemacetan lalu lintas dan mungkin dapat mengakibatkan tabrakan antara pekerja dan kendaraan, yang mana sering memusingkan pengelola jalan raya.

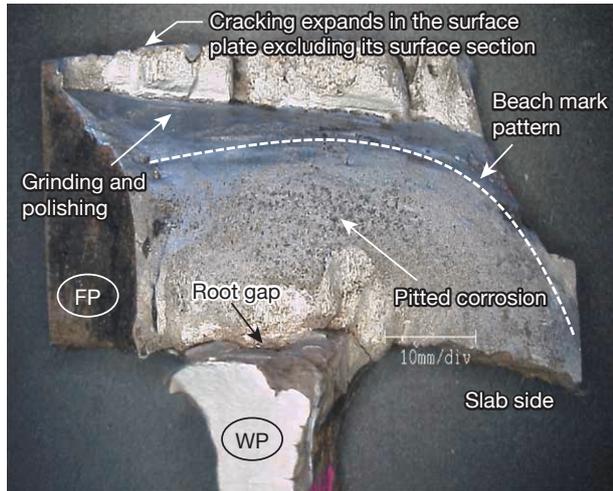
Gbr. 2 Fraktur *Face-Plate*

**Fig. 2 Fracture Surface of Face-plate**

Selanjutnya, mortar yang diisi di bawah *face-plate* hancur dan terbuang sebagai akibat beban kendaraan. Ditemukan juga tanda pola pantai pada permukaan fraktur *face-plate* seperti pada Gbr.2, sedangkan retak fatik terjadi mulai dari kaki las, mengumpul di daerah permukaan *face-plate*, menyebar secara lateral, dan akhirnya mengakibatkan fraktur pada *face-plate*. Di samping itu, kerusakan seksional juga ditemukan pada produk baja dan sekitar member yang mengalami fraktur

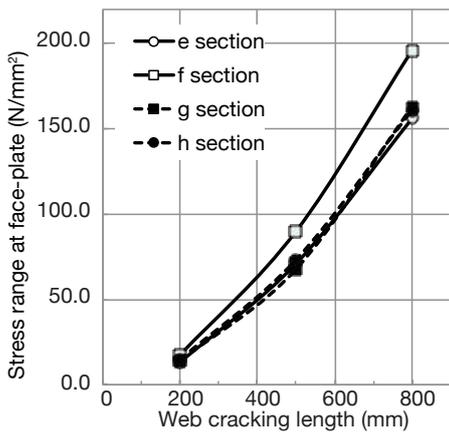
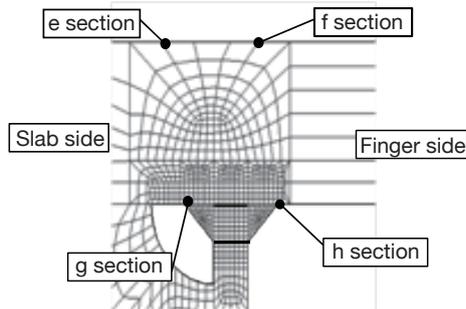
Gbr. 3 Panjang Retak *Web* dan Rentang Tegangan *Face-Plate*

**Fig. 3 Web Cracking Length and Stress Range at Face-plate**

Gbr. 3 menunjukkan hubungan antara rentang tegangan pada *face-plate* dengan panjang retak web. Dapat dipahami dari gambar bahwa, dengan bertambahnya retak web, maka semakin tinggi kemungkinan fraktur *face-plate* akibat fatik.

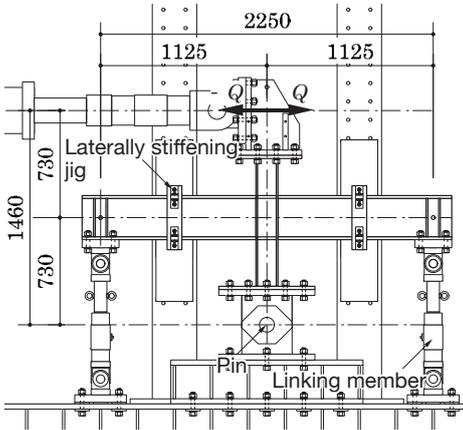
Alat pembebanan yang digunakan untuk uji rangka *cruciform*

**Fig. 1 Loading Device Used for Cruciform Framing Test (unit: mm)**

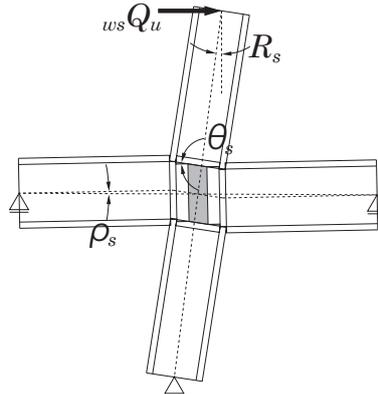
Mekanisme fraktur 1

**Fig. 2 Fracture Mechanism 1 Set Based on 4-point Bending Test Results (damage to peripheral side fillet weld)**

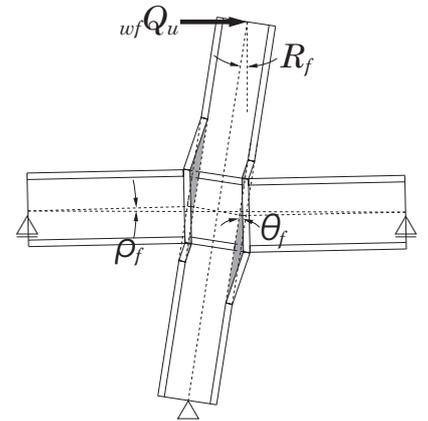
Mekanisme fraktur 2

**Fig. 3 Fracture Mechanism 2 Set Based on 4-point Bending Test Results (damage to front fillet weld)**

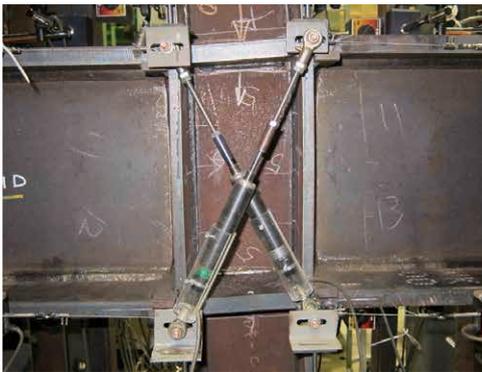
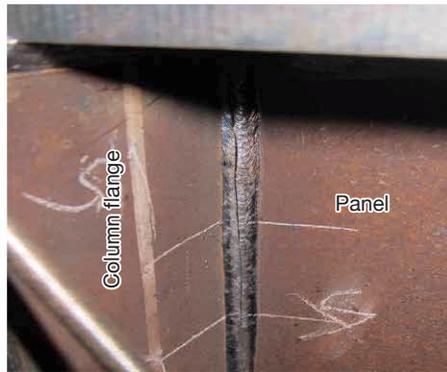
Tahap kekuatan maksimum

**Photo 1 At the stage of maximum strength of peripheral fillet weld of cruciform framing test specimen (fracture of peripheral fillet weld)**

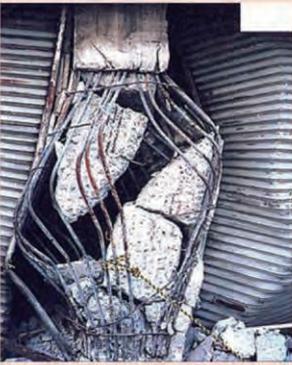
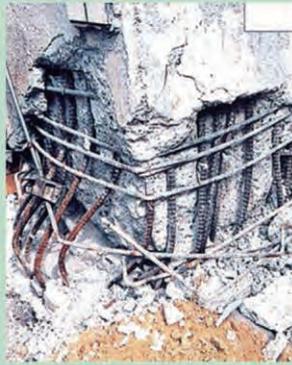
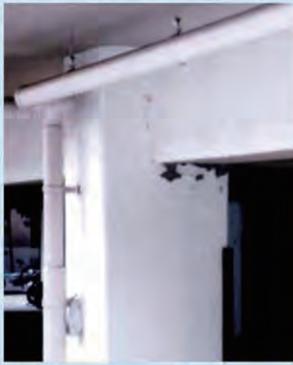
1971		1981
Former Building Standard Law	Former Building Standard Law (revised)	New Seismic Design Code

Photo 2 Relation between earthquake damages and seismic-resistant standards

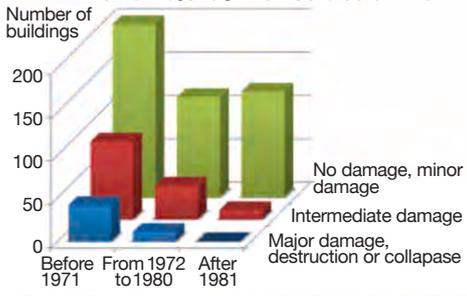
**Fig. 1 Level of Damages to School Buildings by Construction Term**

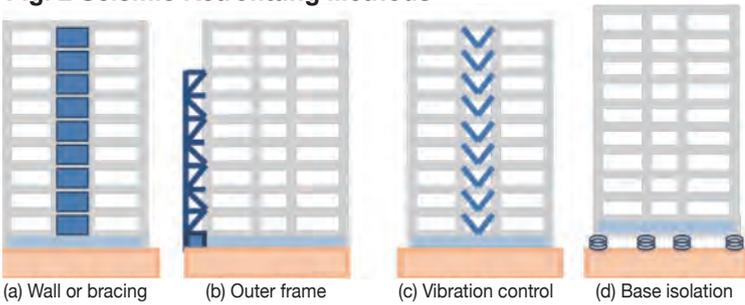
**Fig. 2 Seismic Retrofitting Methods**

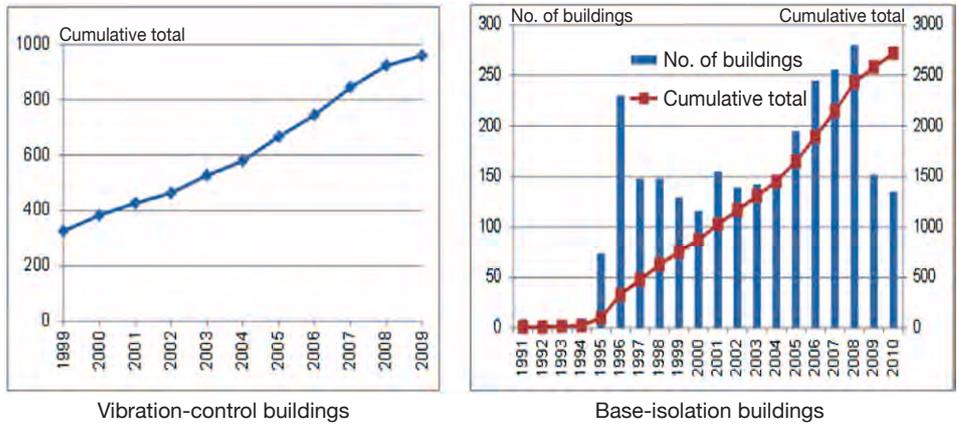
**Fig. 3 Increasing Adoption of Vibration-control and Base-isolation Buildings**

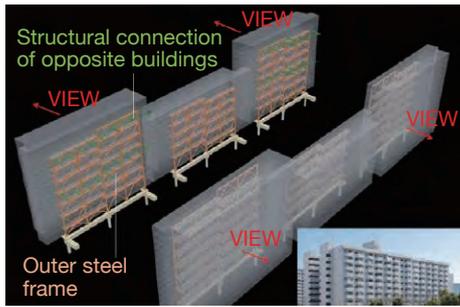
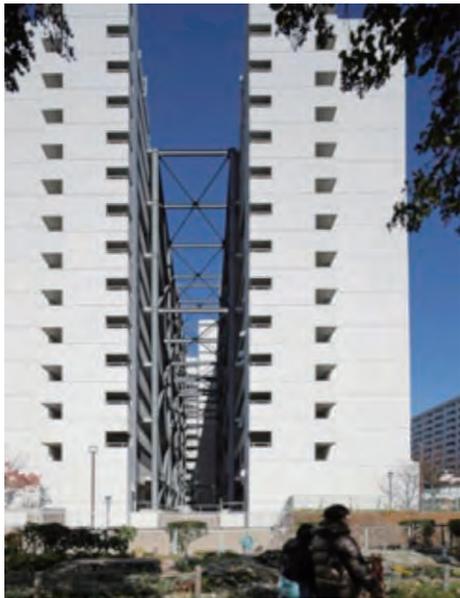
**Fig. 1 Arrangement of Kawaramachi Housing**

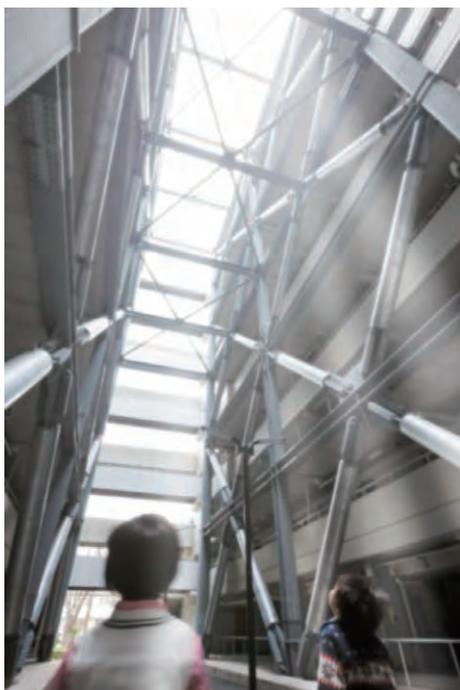
Photo 2 "Skip arrangement" of mega response-control frame

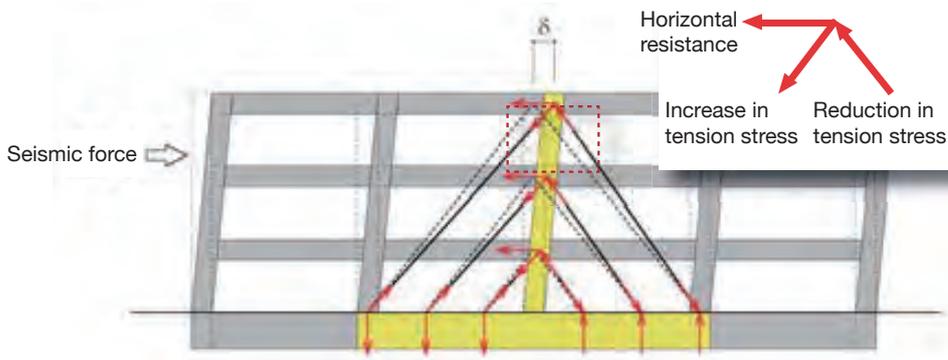
**Fig. 1 Principle of Seismic Retrofitting by Means of Parallel Structural Method**

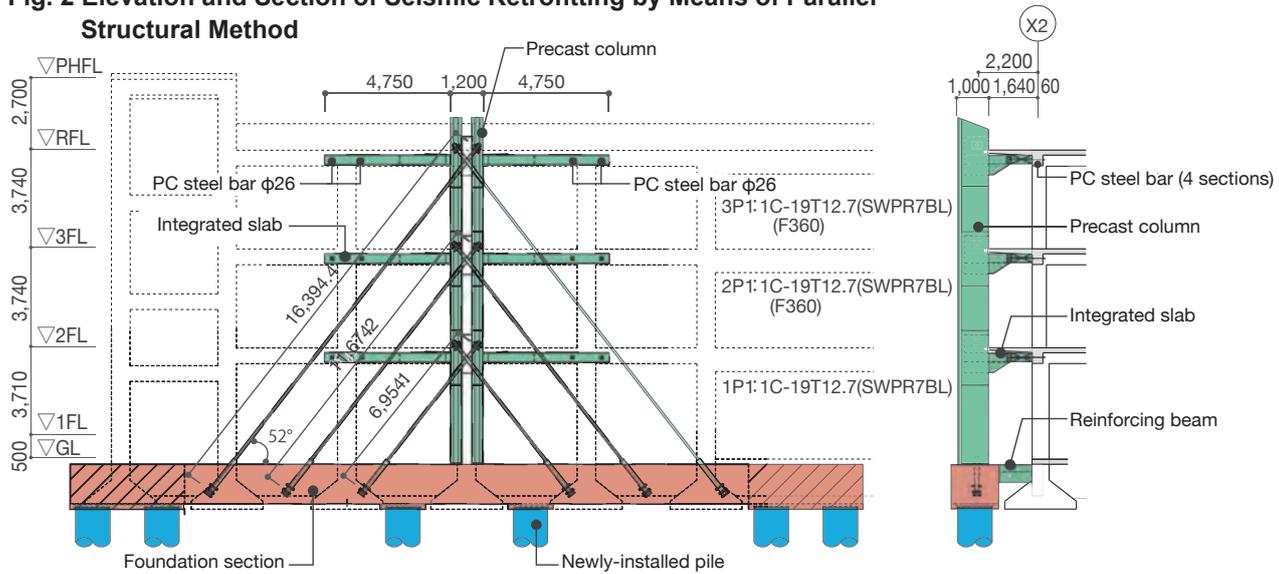
**Fig. 2 Elevation and Section of Seismic Retrofitting by Means of Parallel Structural Method**

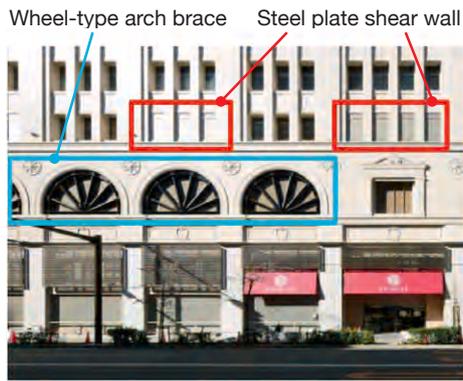
Photo 2 Wheel-type arch brace and steel plate shear wall

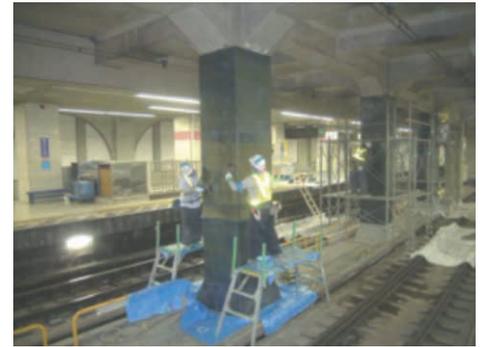
Foto 3 Retrofit seismik kolom peron dengan pembungkusan serat karbon

Photo 3 Seismic retrofitting of platform columns by means of carbon fiber wrapping

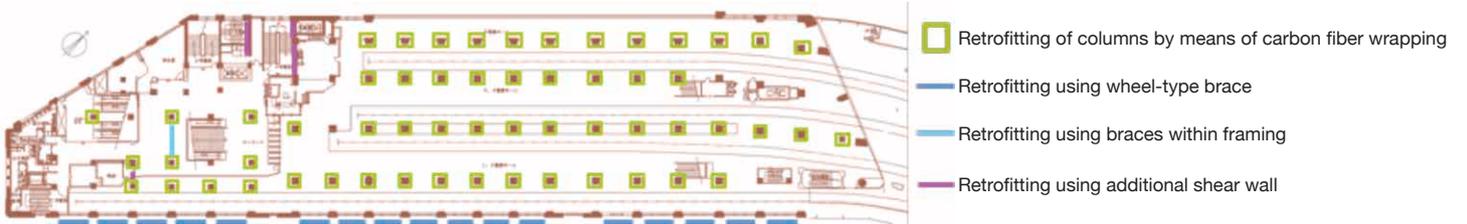
Gbr. 1 Metode Retrofit Seismik Diaplikasikan pada Lantai Peron Dua Lantai

**Fig. 1 Seismic Retrofitting Methods Applied to 2nd-story Platform Floor**

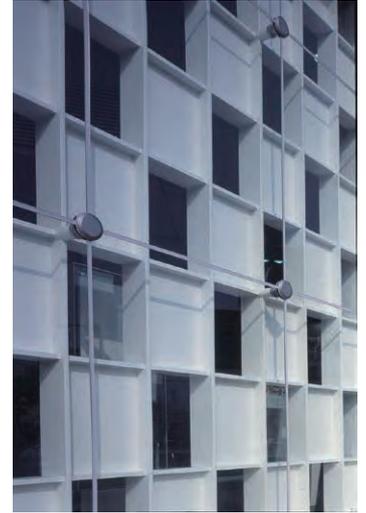
Foto 3 Detil fasad

Photo 3 Details of façade

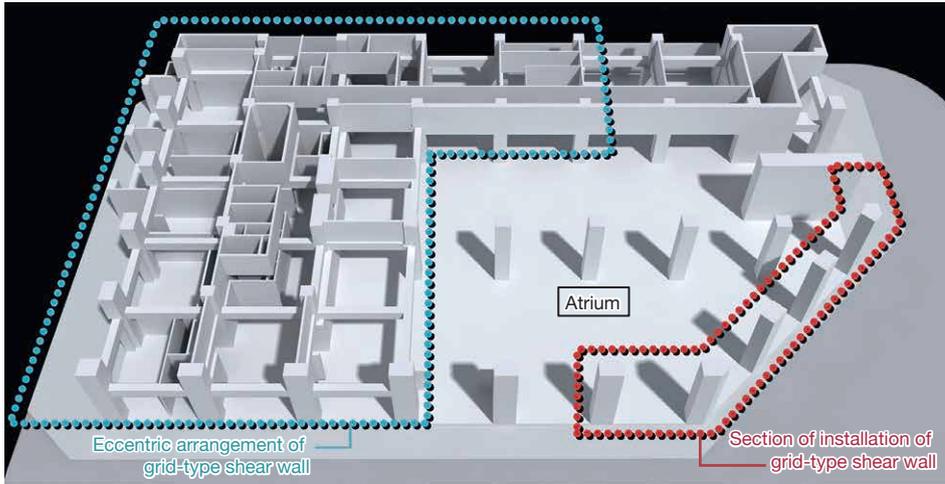
Gbr. 1 Susunan Elemen Tahan Gempa

**Fig. 1 Arrangement of Seismic-resistant Elements**

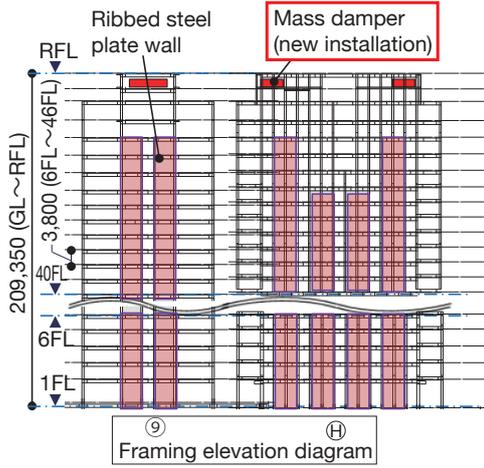
**Fig. 1 Framing Elevation and Installation Location of Tune Mass Dampers**

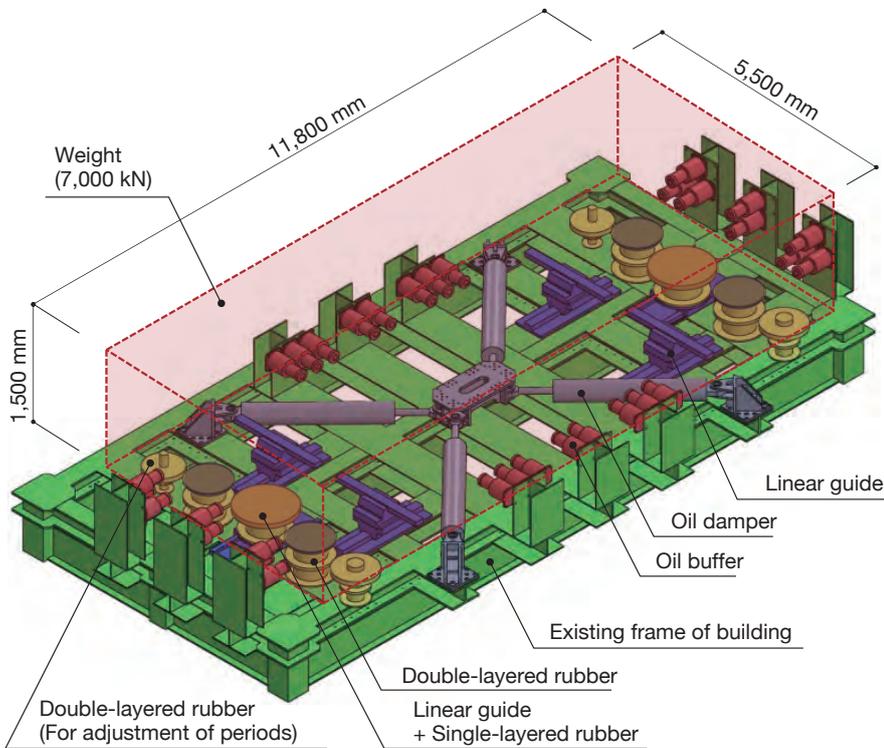
**Fig. 2 Outline of New-type Response-control Device "Dual TMD-NT"**

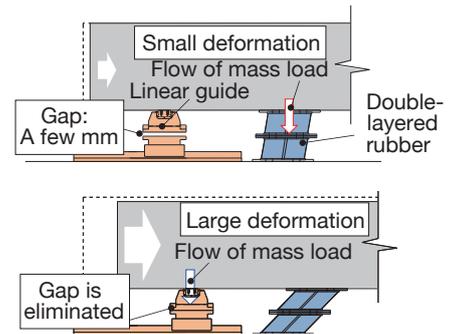
Gbr. 3 Mekanisme kontrol Respons dengan Menggunakan Karet Dua Lapis dan Pelurus

**Fig. 3 Two-step Response-control Mechanism by the Use of Double-layered Rubber and Linear Guide**

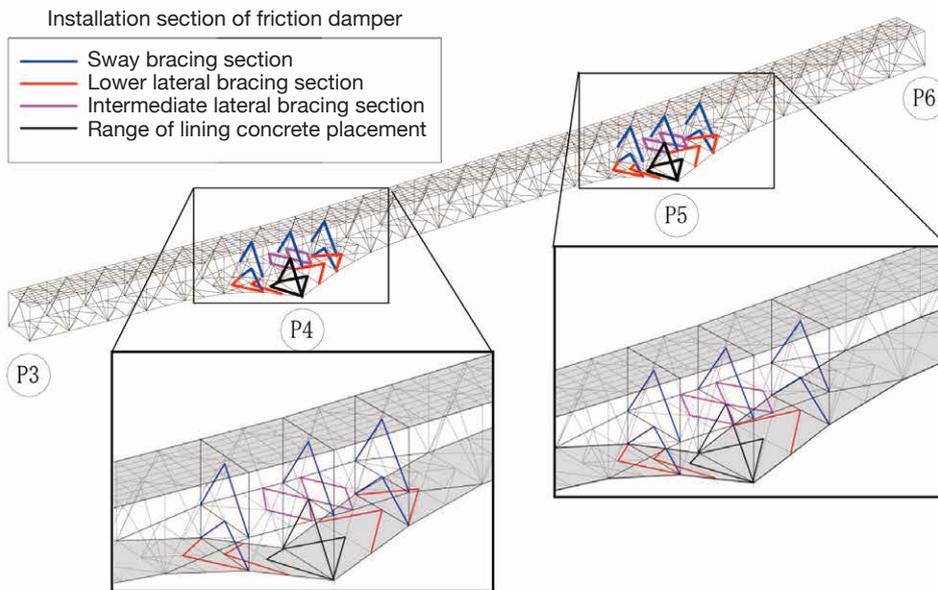
**Fig. 1 Installation of Friction Dampers (P3~P6)**

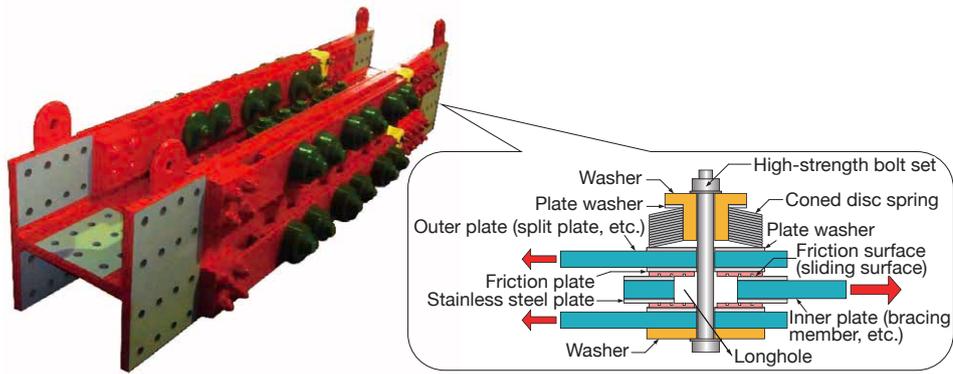
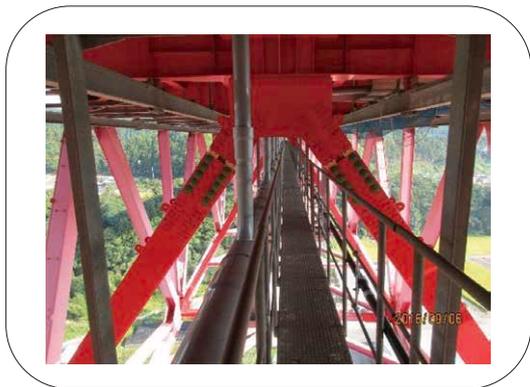
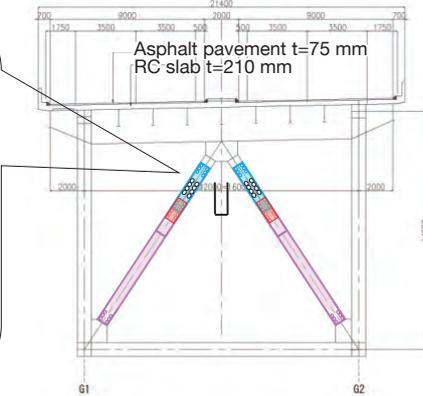
**Fig. 2 Friction Damper and Its Basic Components (double-surface friction)**

- Peredam friksi memiliki struktur dimana pelat baja *stainless* dan pelat friksi meluncur di atas satu sama lain sebagaimana dalam Gbr. 2, sehingga memudahkan kepastian akan adanya deformasi selama gempa bumi.
- Karena peredam ini bentuknya padat dan hanya 3 m panjangnya, peredam ini dapat diinspeksi dari jalur inspeksi dengan cara instalasi di sekitar bagian atas buhul dari *sway bracing* sehingga pemeliharaan mudah dilakukan (Foto 2).

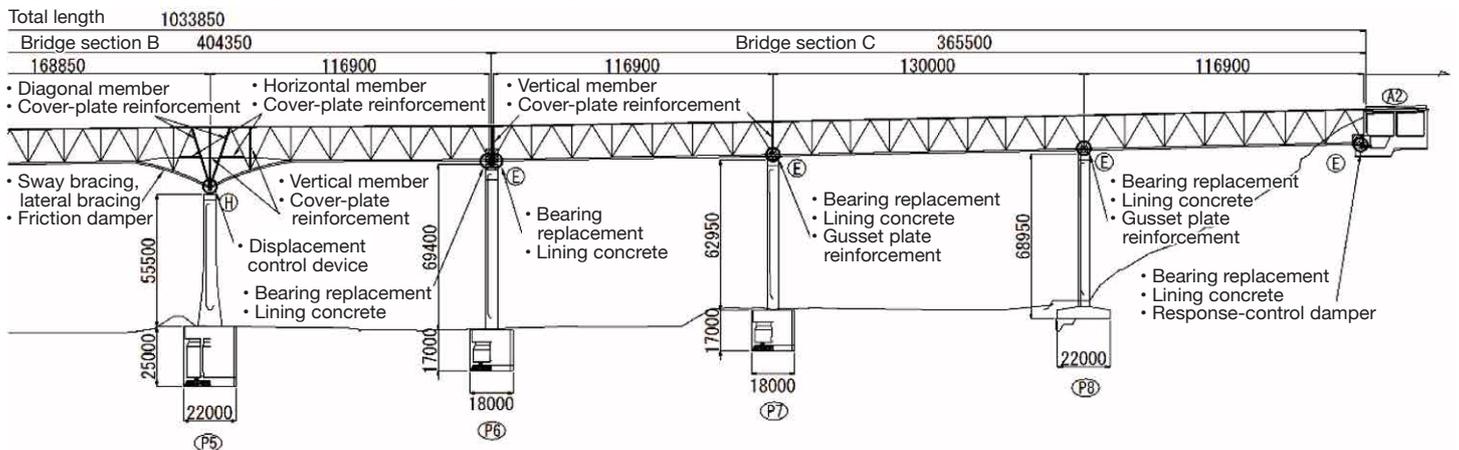
Gbr. 3 Gambar Umum Jembatan Katashinagawa

**Fig. 3 General Drawing of Katashinagawa Bridge**

panjang Katashinagawa yang memenuhi standard ketahanan gempa terbaru. (Lihat Gbr. 3)

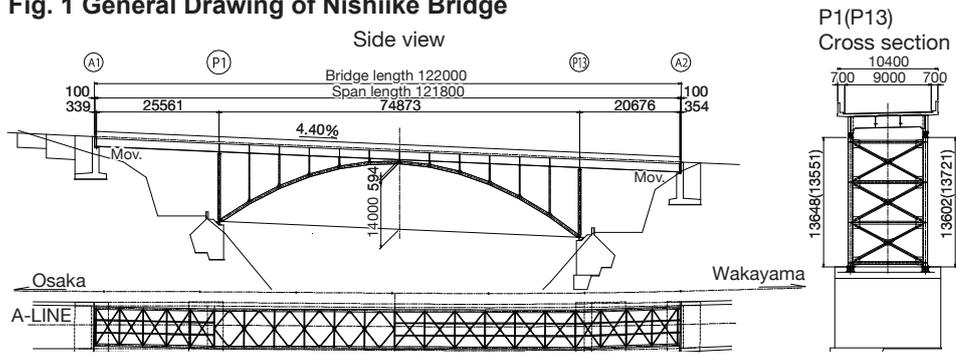
**Fig. 1 General Drawing of Nishiike Bridge**

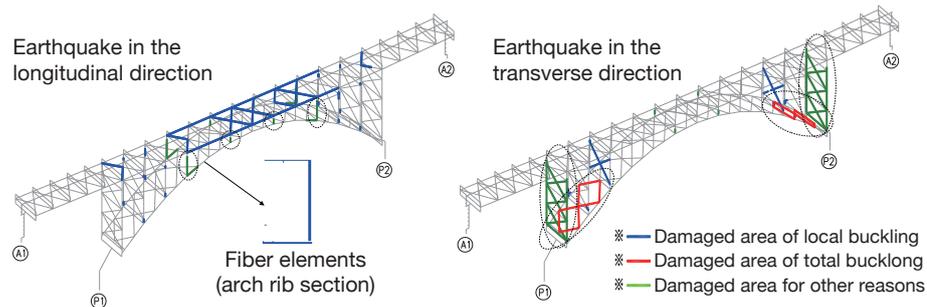
**Fig. 2 The Result of the Present State Analysis**

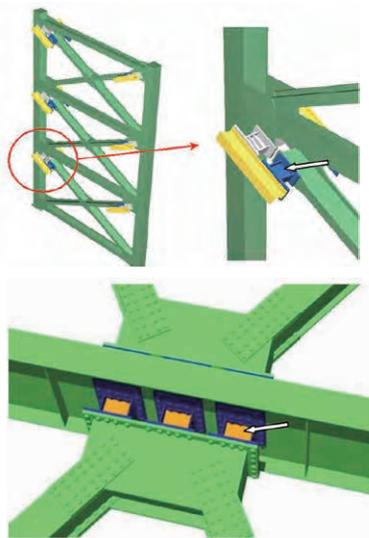
**Fig. 3 Image of Shear Damper**

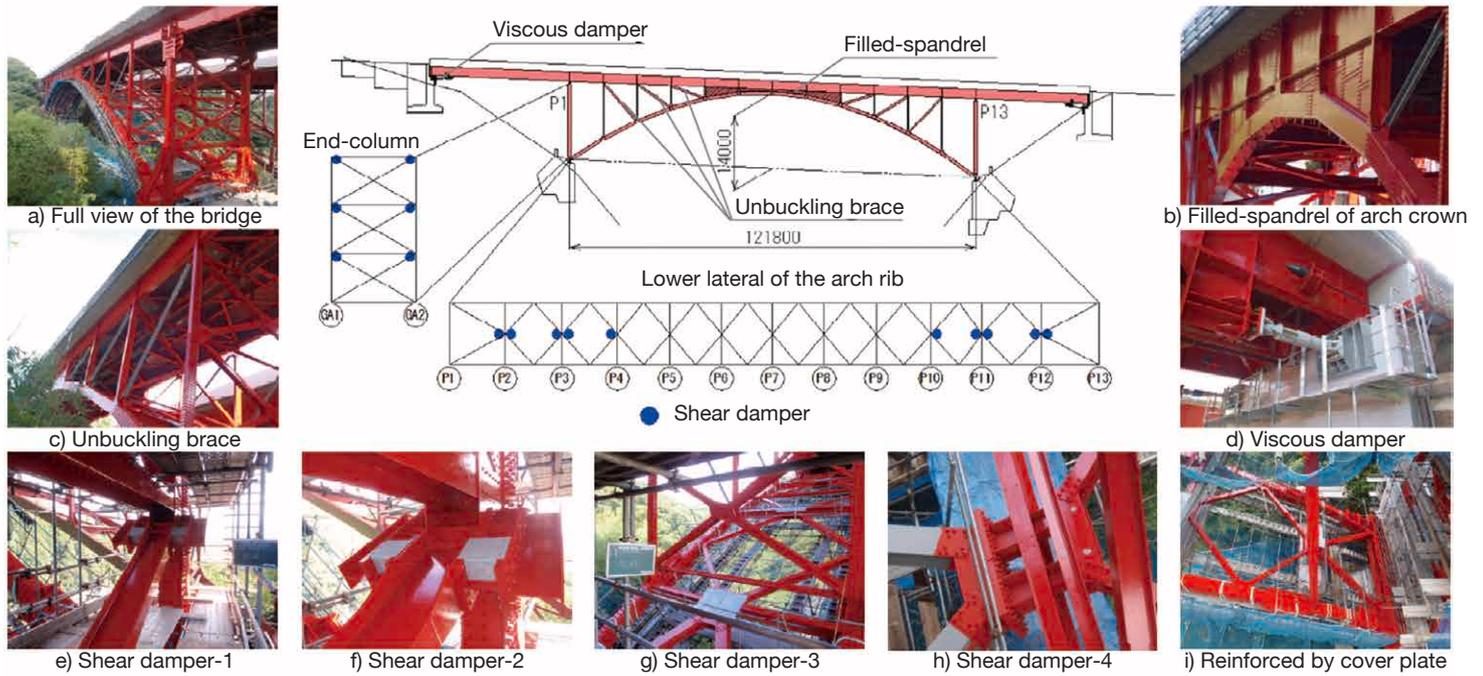
**Fig. 4 Summary of Retrofit Measures on Nishiike Bridge**

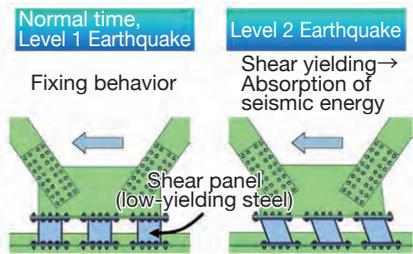
**Fig. 5 Actuation Mechanism of Shear Damper**

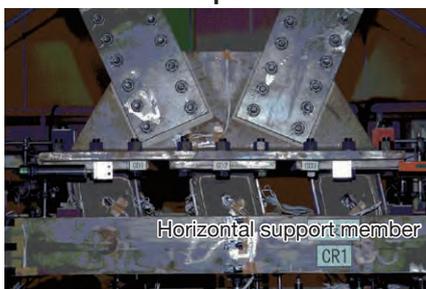
**Fig. 6 Situation of Frame Model Experimentation for Shear Damper**

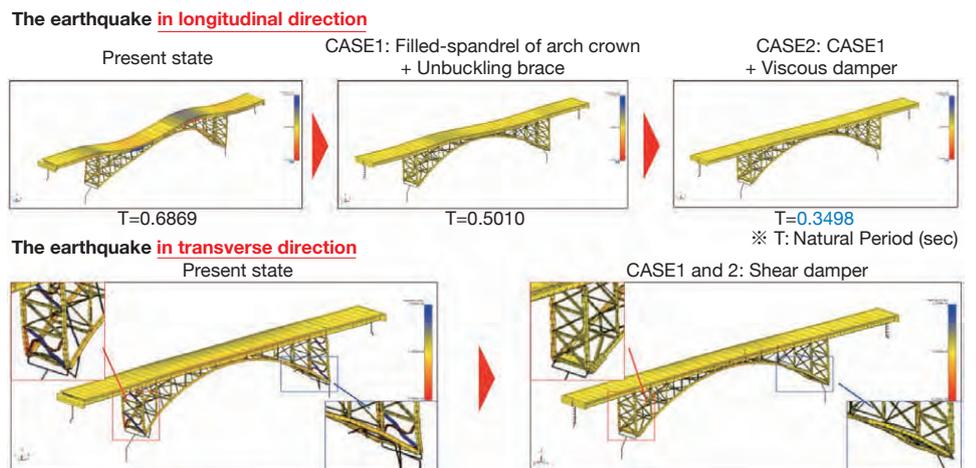
**Fig. 7 Comparison of Contour Figure**

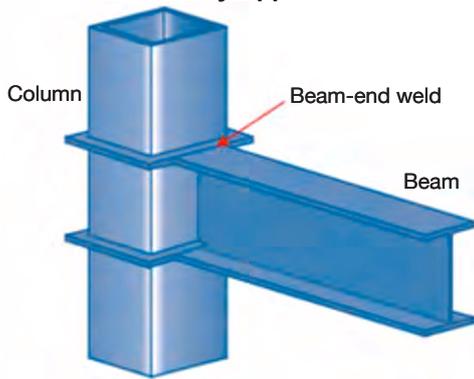
Fig. 1 Type of Column-Beam Connections Widely Applied

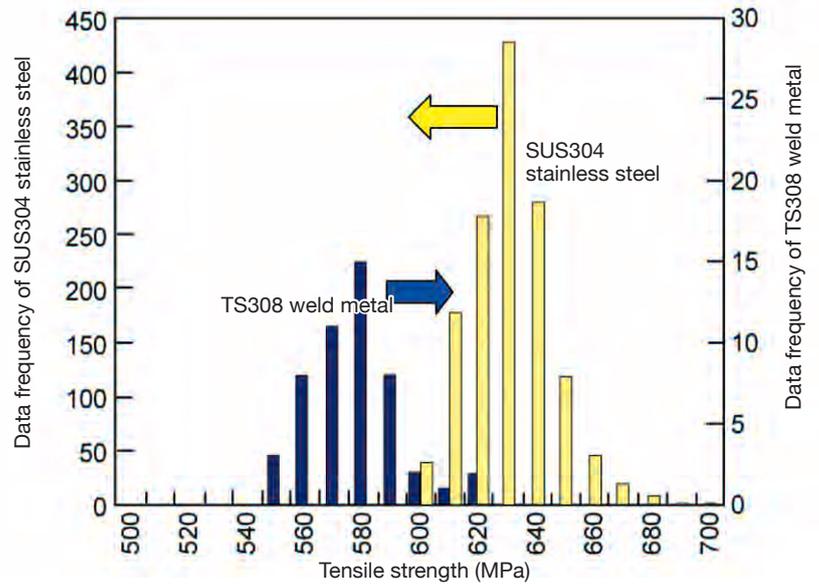
Fig. 2 Comparison of Tensile Strength between SUS304 Base Metal and TS308C Weld Metal in Practical Use

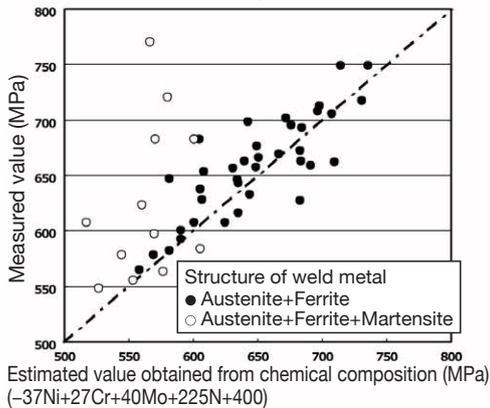
Fig. 3 Analytical Results for Tensile Strength Obtained from Chemical Composition Regression Equation

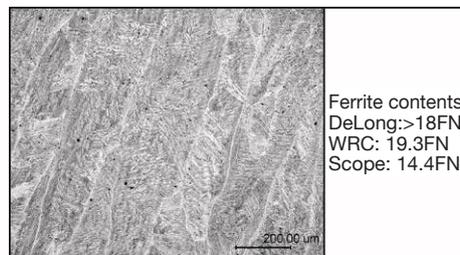
Gbr. 4 Struktur Mikro Ferit Acicular

Fig. 4 Microstructure of Acicular-state Ferrite

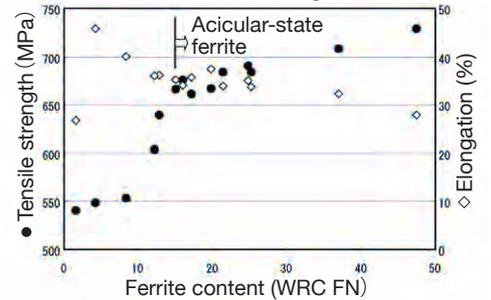
Gbr. 5 Logam Las dengan Kekuatan Stabil dan Tanpa Pengurangan Elongasi yang Besar

Fig. 5 Weld Metal with Stabilized Strength and No Considerable Reduction of Elongation
