STEEL CONSTRUCTION TODAY & TOMORROW

អត្ថបទពិសេស: សែចក្តីណែនាំសម្រាប់ការដោះស្រាយចំពោះកំលាំងរញ្ជយដីដែលកែតមាន និង បច្ចេកវិទ្យាការពាក្យការខ្លួន និង សំណាដែងបាតតត្រី: វិធានការផ្សេងៗសម្រាប់ការដោះស្រាយការពុំរាយ ដើម្បីក្នុងស្ថិនខេត្តក្រោមទី Bay-Front Areas

សេចក្តីណានាំស្រាប់ការដោះស្រាយចំពោះកំលាំង
របួបដើម្បីដែលពិនិត្យនានា និង បច្ចេកវិទ្យាការពារខ្លួច
ភាពចំពោះសំណាដៃភាពត្រី:

ការទប់ស្ថាតចំពោះគ្រោះមហាផ្ទកយដែលបង្ហារឡើង
ដោយដឹងដែលប្រជាករទៅលើស្ថានដែលមានស្រាប់
—ការអភិវឌ្ឍន៍ដឹងសាស្ត្រការទប់ទំនុក
លាំងរញ្ញយដឹងនិងវិធានការណ៍បច្ចេកវិទ្យាស្រាប់
គ្រឹះស្ថាន—

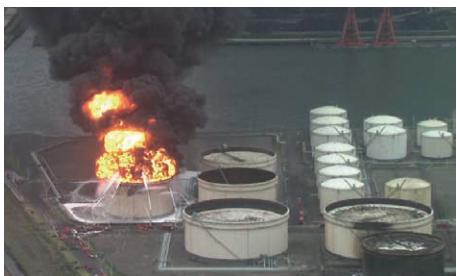
Photo 2 Fire of crude and naphtha tanks by long-period seismic motion (2003 Tokachi-oki earthquake)

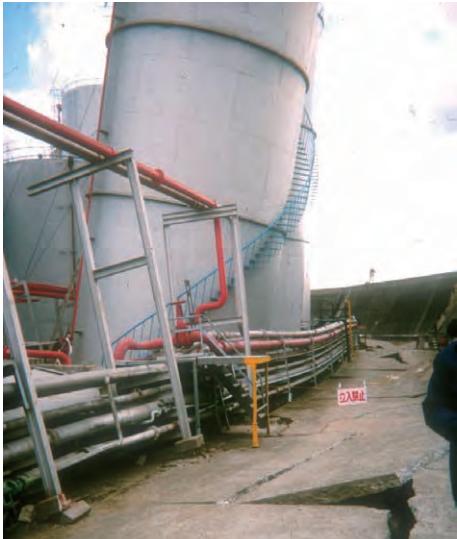
Photo 3 Settlement and inclination of oil product tank by soil liquefaction (1995 Kobe earthquake)

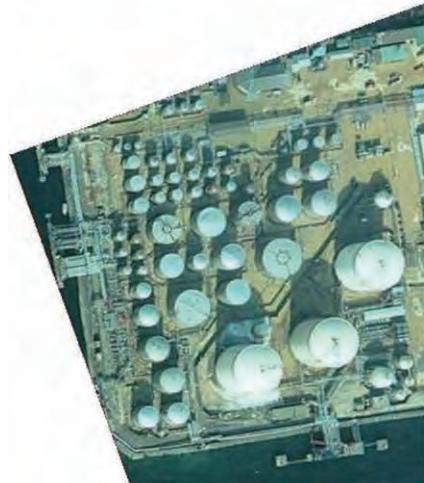
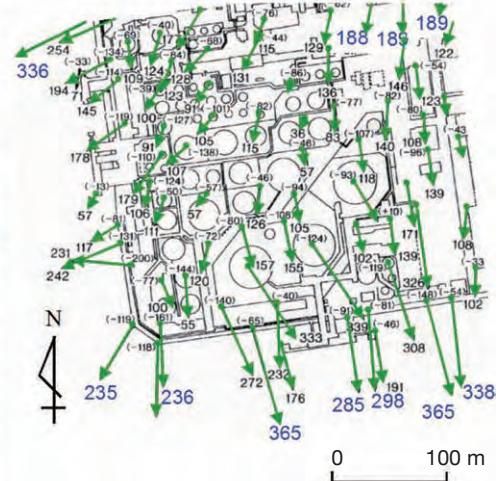
Fig. 1 Soil Liquefaction and Ground Displacement of a Man-made Island Reclaimed from the Osaka Bay (1995 Kobe Earthquake)

(a) Soil liquefaction (The yellow colored ground surface shows the thick deposit by the boiling of liquefied sand)

(b) Ground surface displacements (The vectors show the horizontal displacements, and the numerals in the parentheses are the vertical displacements, unit: cm)

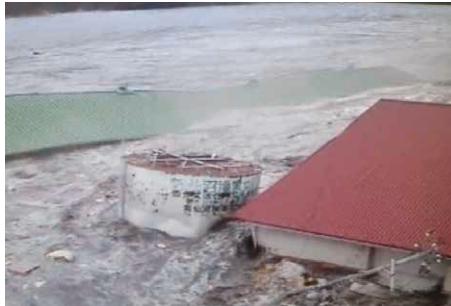
Photo 4 Floating out of oil tanks into the sea by the tsunami (2011 East Japan earthquake)

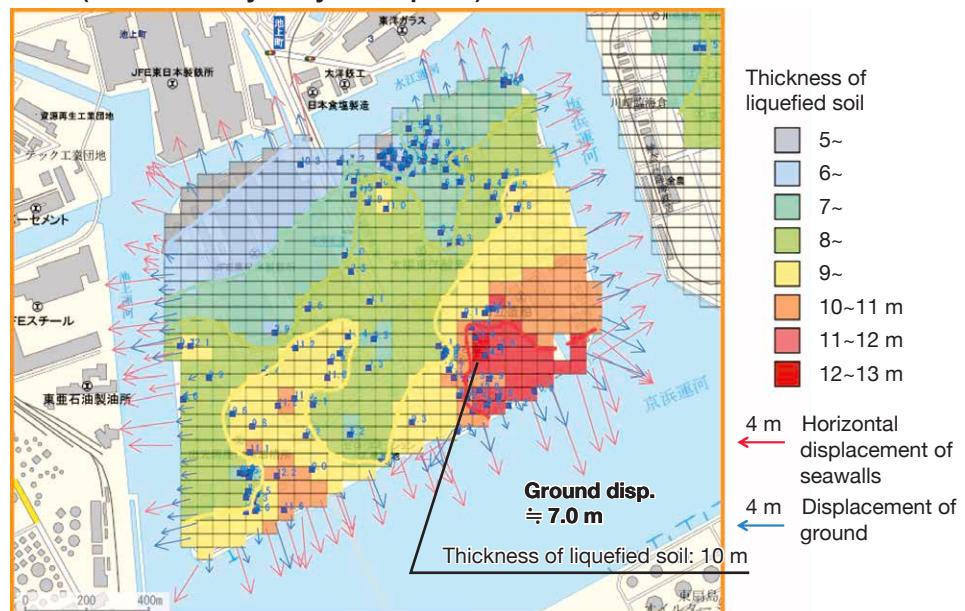
Fig. 2 Assessment of Soil Liquefaction and Its Induced Ground Displacement (Northern Tokyo Bay Earthquake)

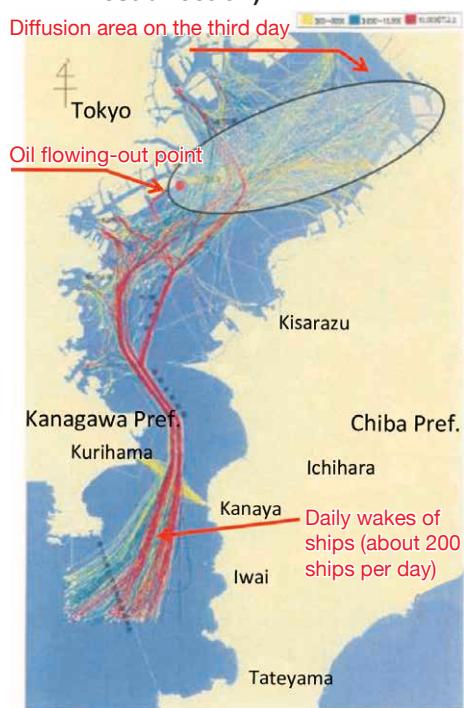
Fig. 3 Diffusion of Crude Oil in Tokyo Bay (summer season, the wind speed of 5.0 m/s in southern-west direction)

របកណទី 3 បង្ហាញជាបារណ្ឌមួយនៃការអប់រំដាត តូរលេខទៅលើការសាយការយកនៅលើផ្ទៃសមុទ្រនៃ ប្រែងដែលមានទំហំប្រហែល 22,000 KL ដែលជាលទ្ធផលបានមកពីការបែកបាក់នៃស្នូនប្រែង ដោយសារតែដីប្រជាករនិងដោយសារចលនាគាររញ្ជួយដីរៀង: ពេលដែនដែលឡើងនៅតួក្យនៃក្រុងតួក្យនឹងកែតនៅតួក្យនៃក្រុងតួក្យនៃក្រុងតួក្យ។

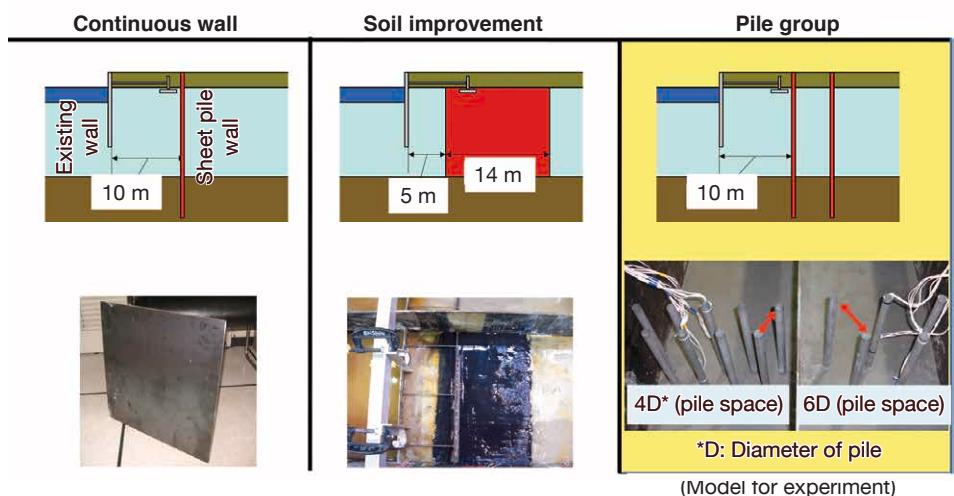
Fig. 4 Reinforcement of Seawalls against Soil Liquefaction and Its-Induced Ground Displacement

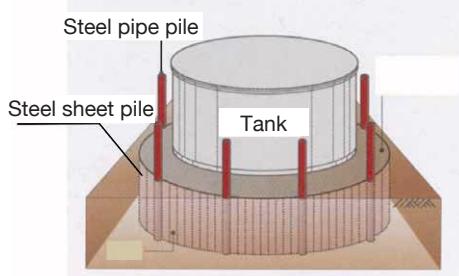
Fig. 5 Measures of Oil Tanks against Soil Liquefaction and Tsunamis

របភាពទី 5 បង្ហាញទាហរណ៍នៃវិធានកាសម្រាប់
ស្ថុនុយប្រជុំទូល់នឹងដែលប្រជាករូមនឹងលកក
សិរីយណាមី។ គំនិនសន្តិភីកដែកចេបនេះនៅជុំពីពីពីចុង
ទូល់លំហ្ភរវានឹងដីរនេះក្រោមស្ថុនុយប្រជុំដែលជាលទ្ធផ
ដលក្នុងការបង្ហាញនៃការគាំងទីលំនៅនឹងទំនាក់នាក់ស្ថុនុយ
ប្រជុំនេះ។ បំពេជ់ដែកចេបនៅខាងលើដីទូល់ស្ថាត់
ការប៉ែះទិន្នន័យត្រួតពិនិត្យការងារយុទ្ធម៌យុទ្ធម៌នឹងផ្តុំ
ក្នុងអំឡុងពេលសិរីយណាមី។

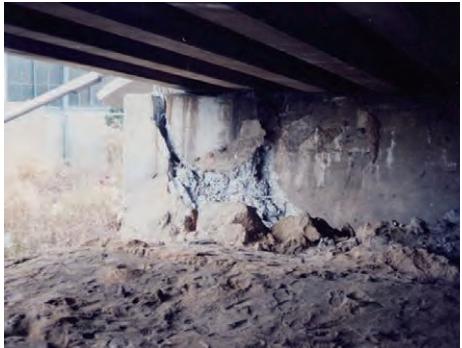
Photo 1 Damage to bridge abutment located in the ground where liquefaction occurred²⁾

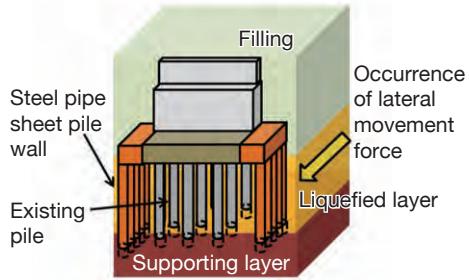
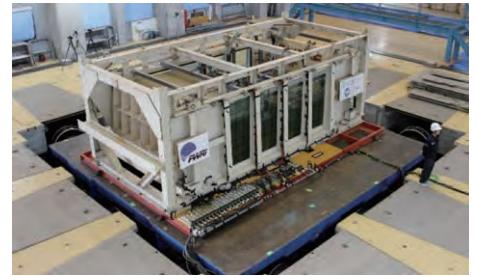
Fig. 1 Example of Reinforcing Structure for Abutment Foundation (Steel Pipe Sheet Pile Wall: Side-integrated Type)

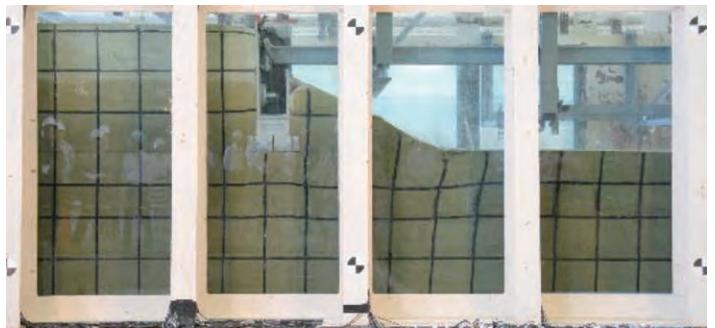
Photo 2 Specimens on the shaking table

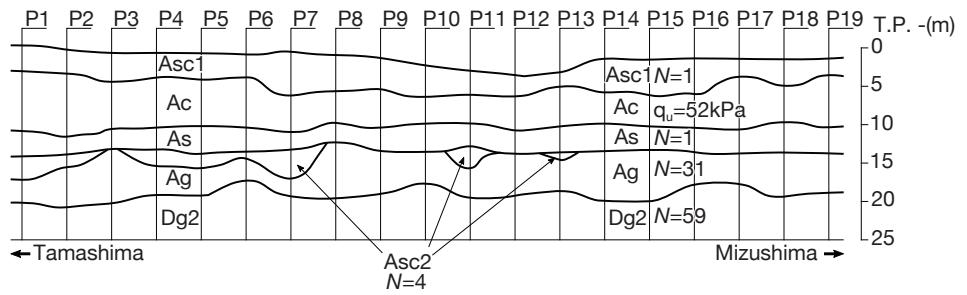
Fig. 2 Longitudinal Profile of Soil

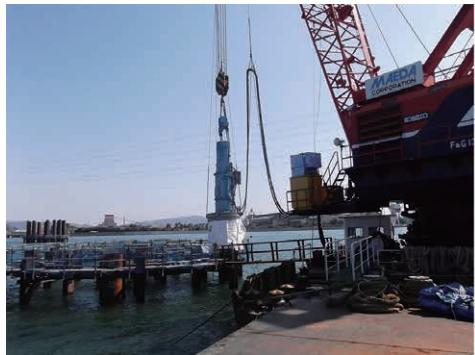
Photo 1 Condition of dynamic loading testing

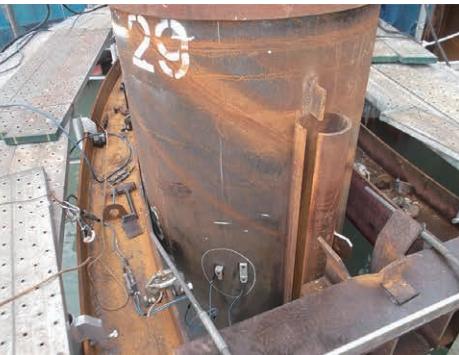
Photo 2 Condition in which sensors are pasted on test pile

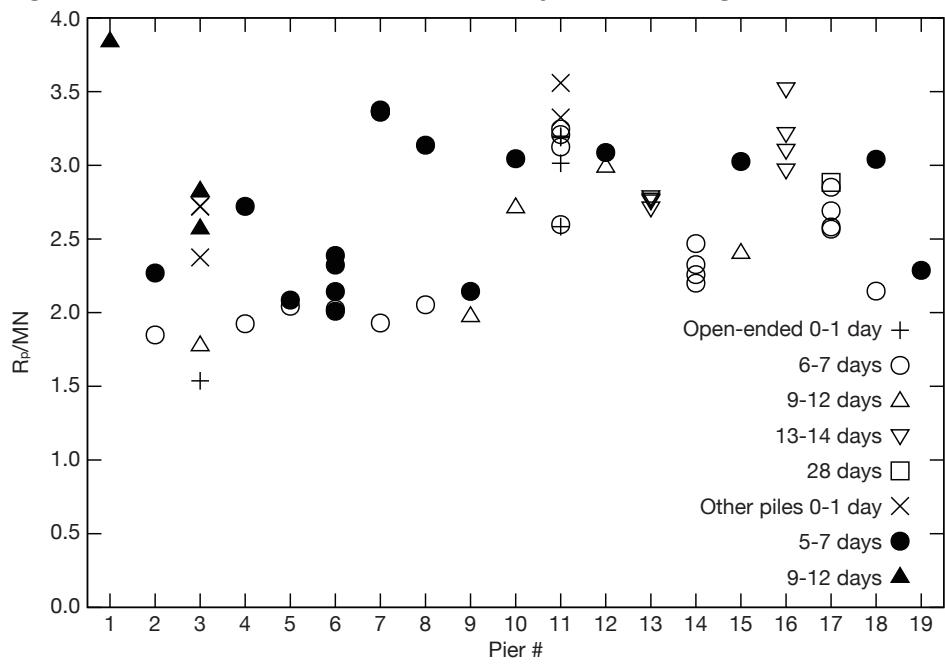
Fig. 3 Pile Point Resistance Obtained from Dynamic Loading Tests

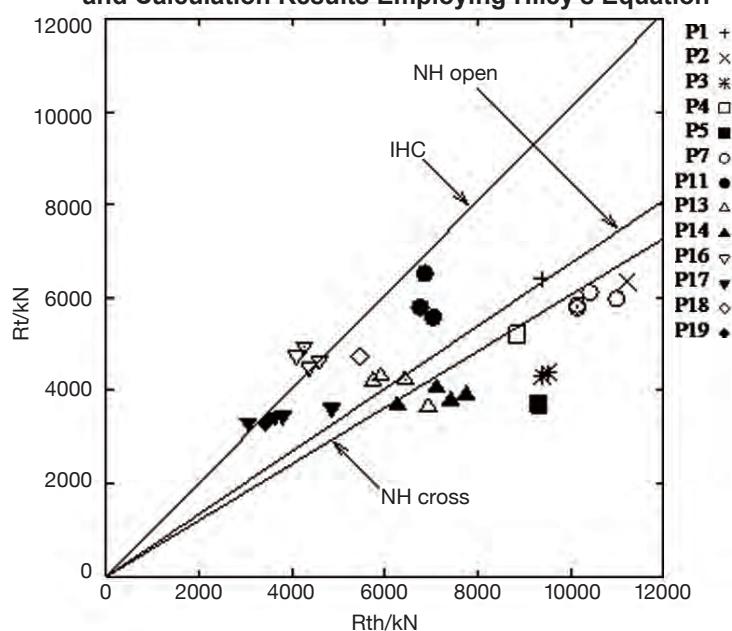
Fig. 4 Comparison between Dynamic Loading Test Results and Calculation Results Employing Hiley's Equation

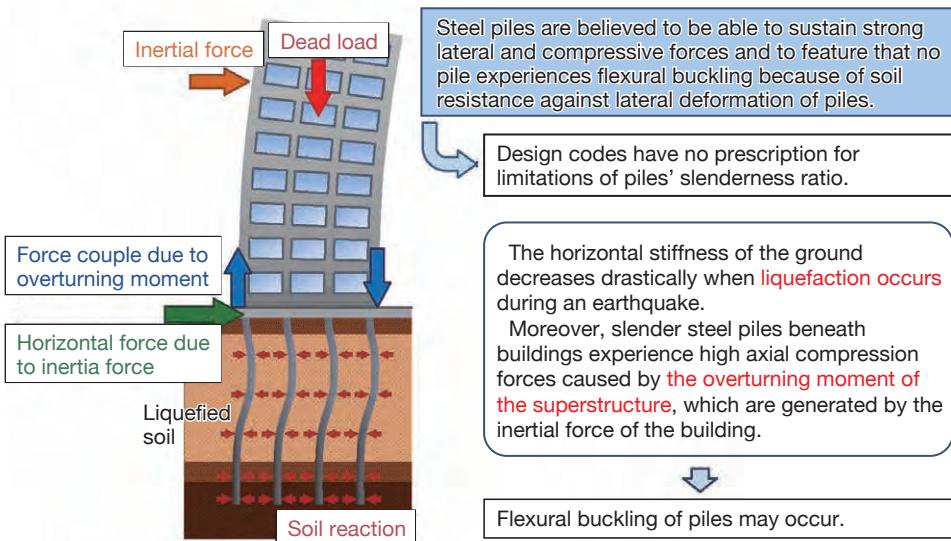
Fig. 1 Concept for Flexural Buckling of Steel Pile in Liquefied Soil

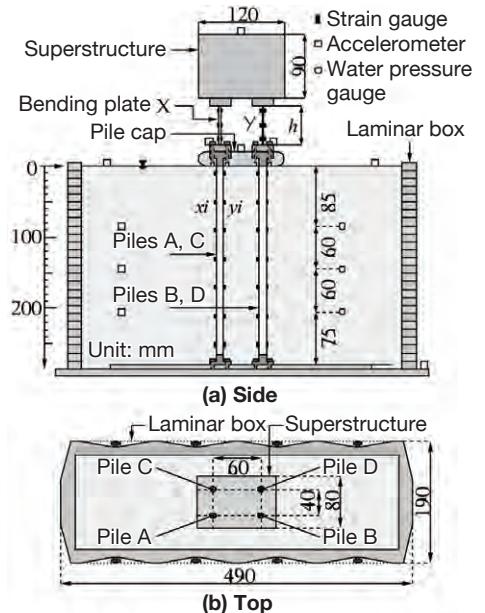
Fig. 2 Specimen and Instrumentation

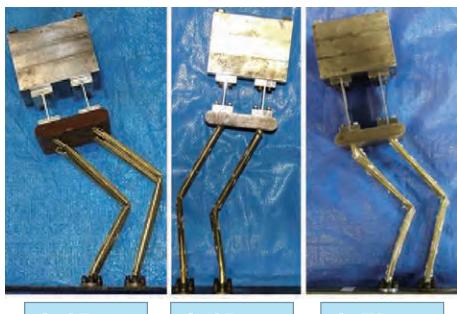
Photo 2 Bending deformation of piles

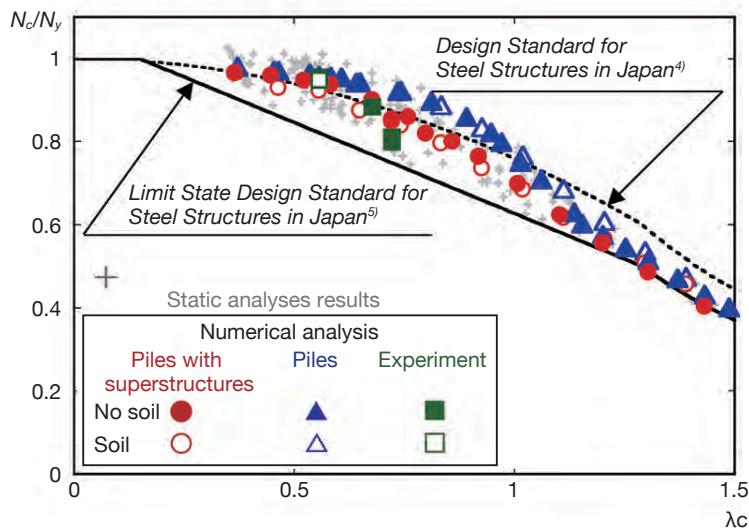
Fig. 4 Dynamic Buckling Strength and Buckling Stress Curves

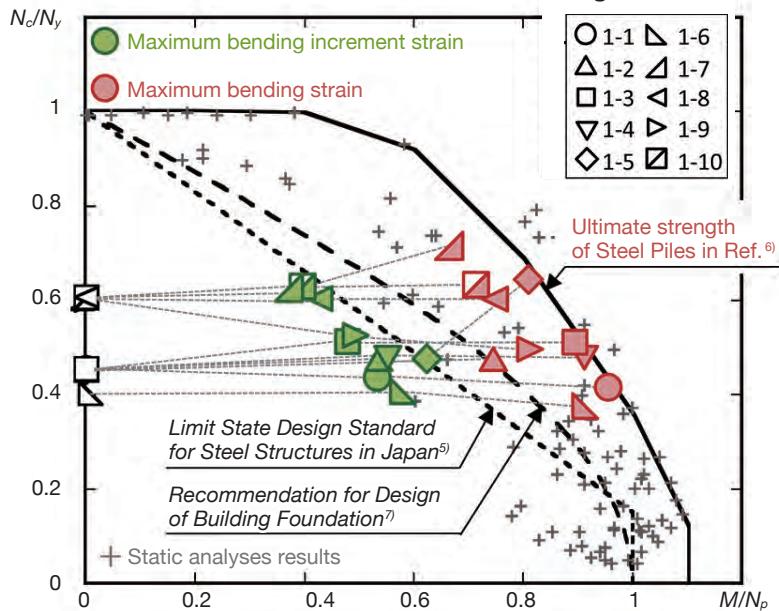
Fig. 5 Estimation of Axial Force and Bending Moment of Piles Using M-N Interaction Curves and Ultimate Strength Curves

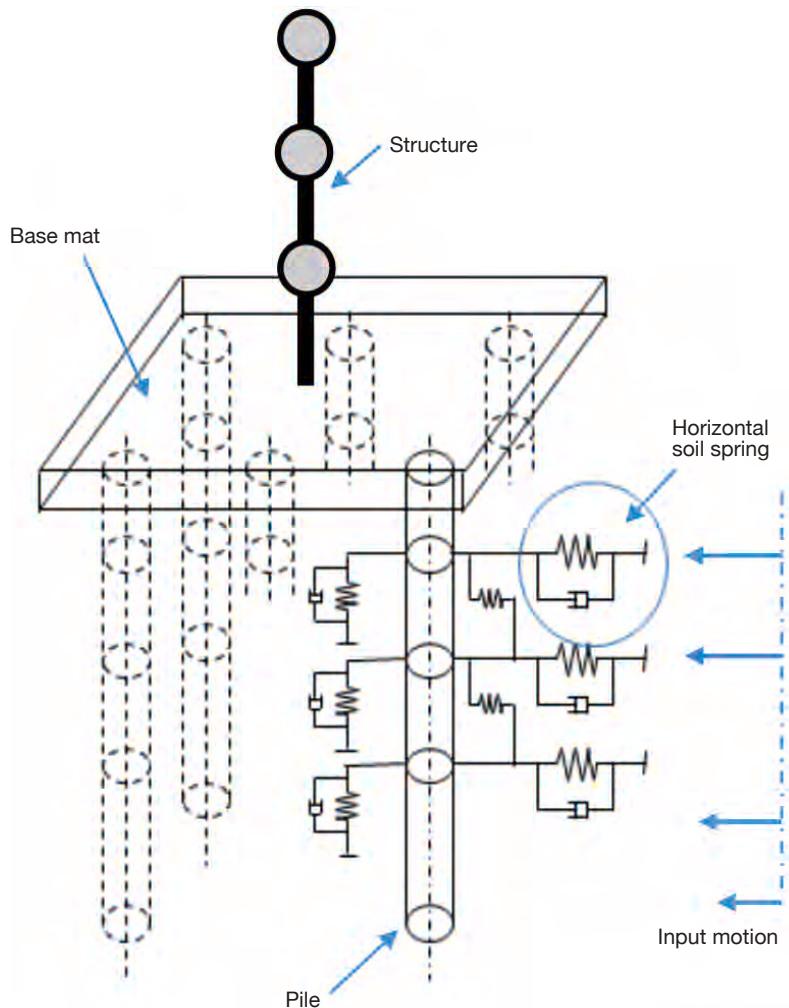
Fig. 1 Outline of EENA-Multi-PILE (Seismic Response Analysis Method)

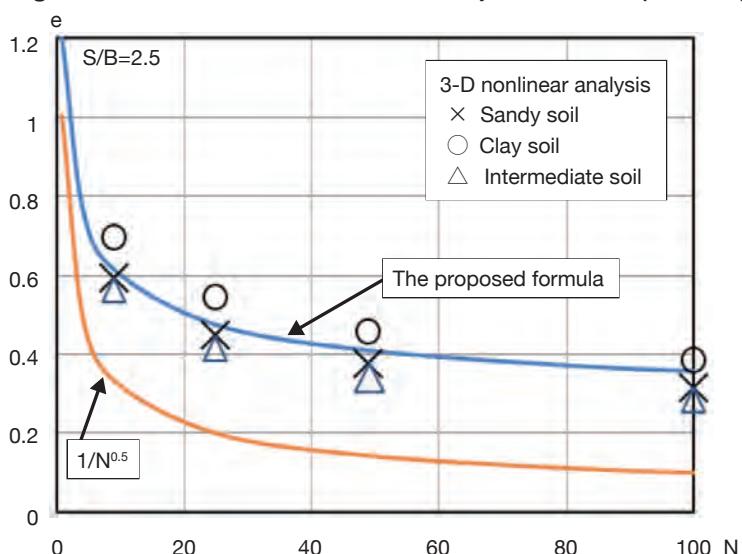
Fig. 2 Evaluation Formula for Pile Group Coefficient ($S/B=2.5$)

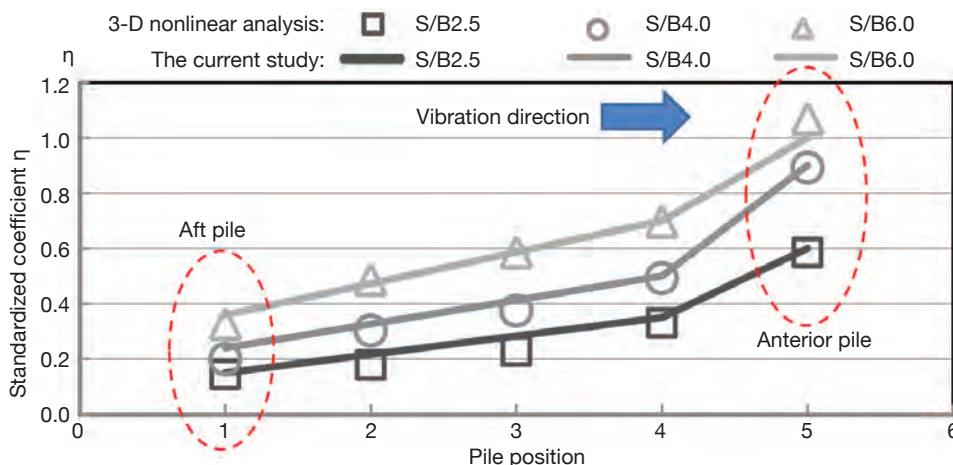
Fig. 3 Comparison of Standardized Coefficient η between Proposed Evaluation Formula and 3-D Analysis

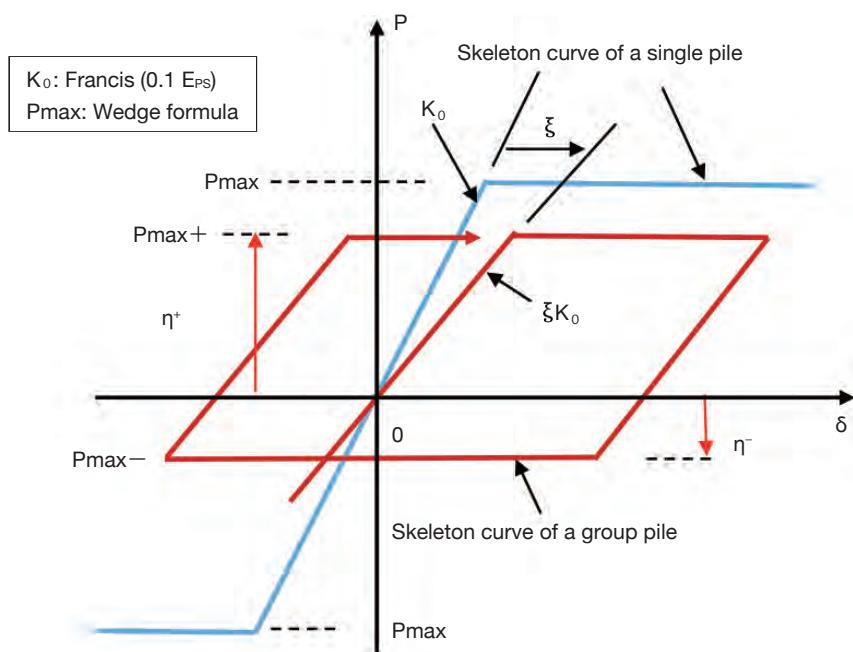
Fig. 4 Skeleton Curve Considering Group Effects of Piles

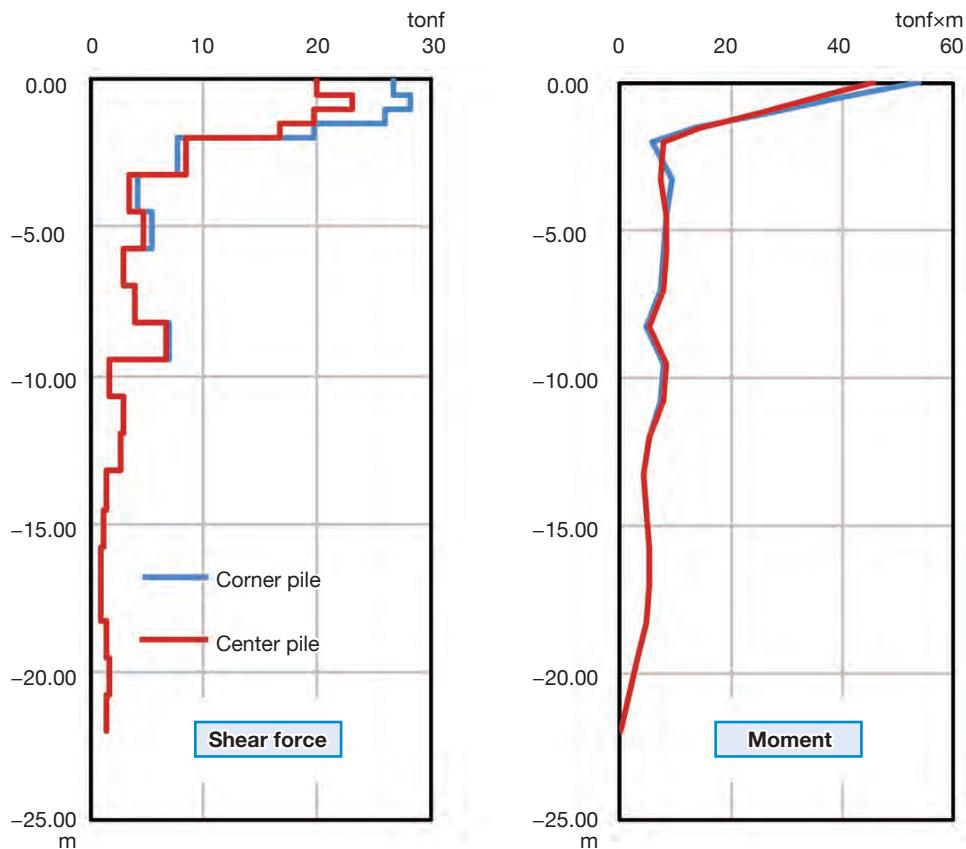
Fig. 5 Stress of Piles Evaluated Using EENA-Multi-PILE
