2024.2.15 日本鉄鋼連盟  
第27回土木鋼構造研究シンポジウム

# 道路橋の老朽化対策、維持・更新・補強技術

国立研究開発法人土木研究所  
構造物メンテナンス研究センター（CAESAR）  
主任研究員 瀧本 耕大

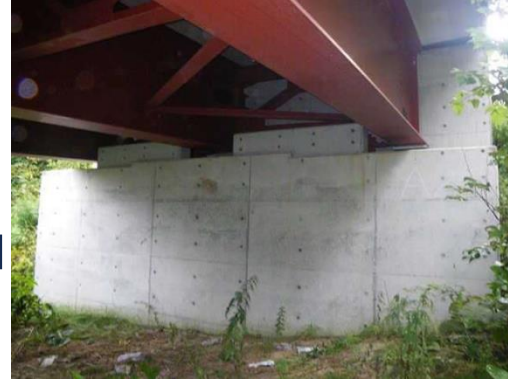
地震による斜面崩壊によって  
沈下した橋台

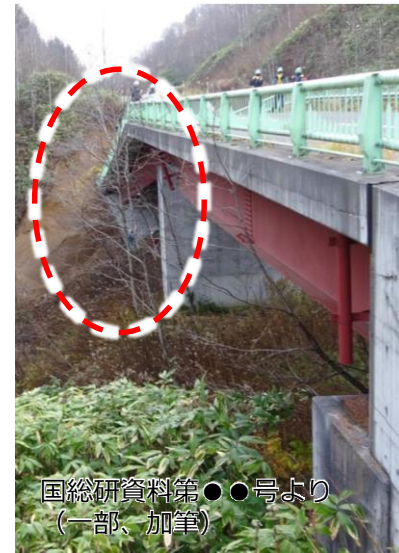
谷筋からの長期にわたる基礎地盤の  
浸食によって沈下した橋台

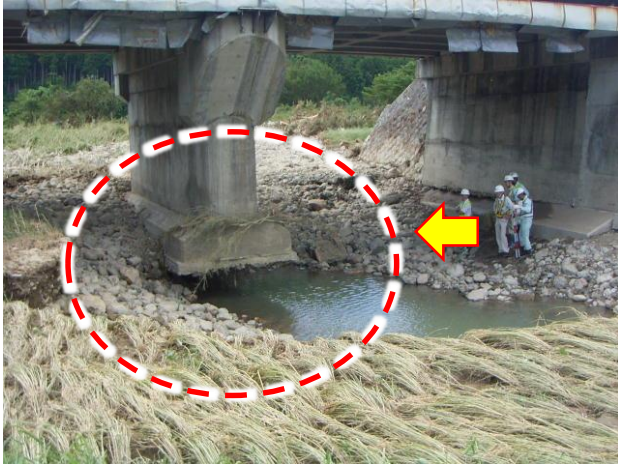
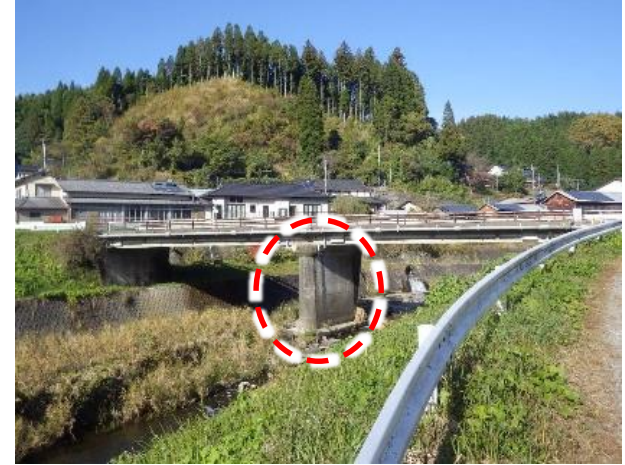
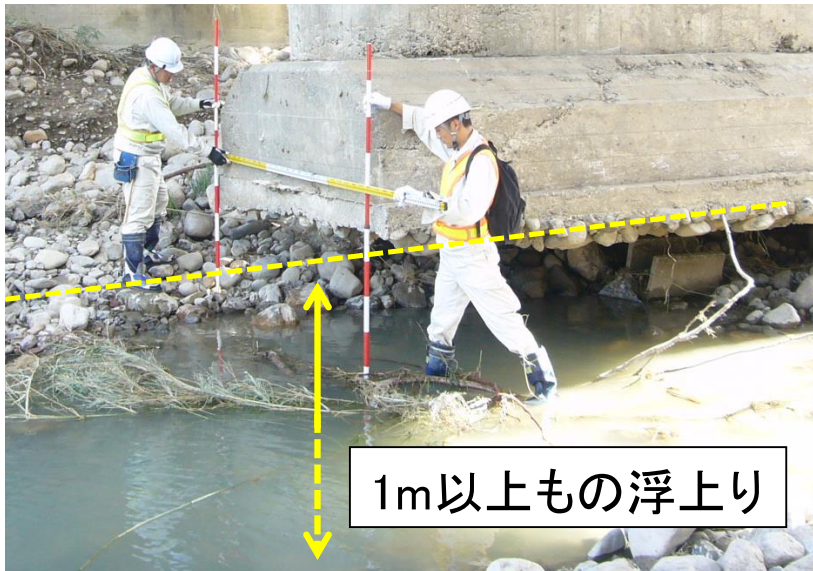
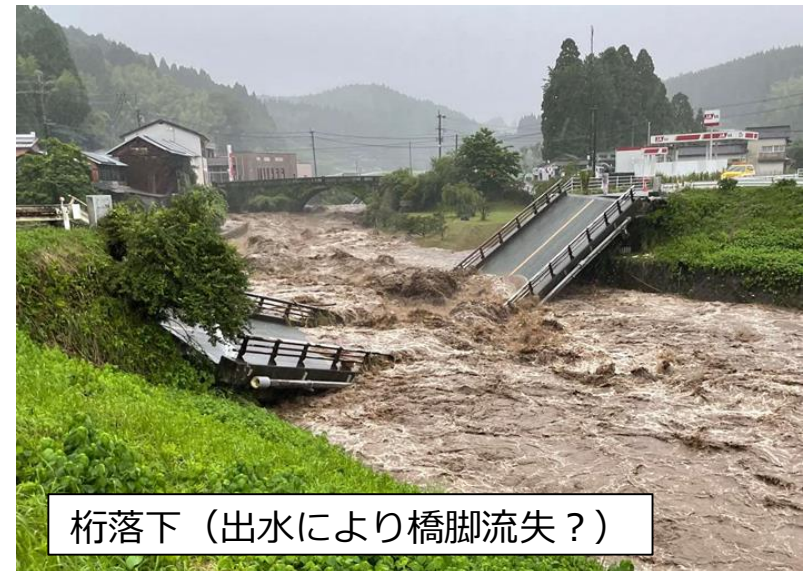
～ 河床洗掘による橋脚の沈下および沈下に伴う損傷 ～

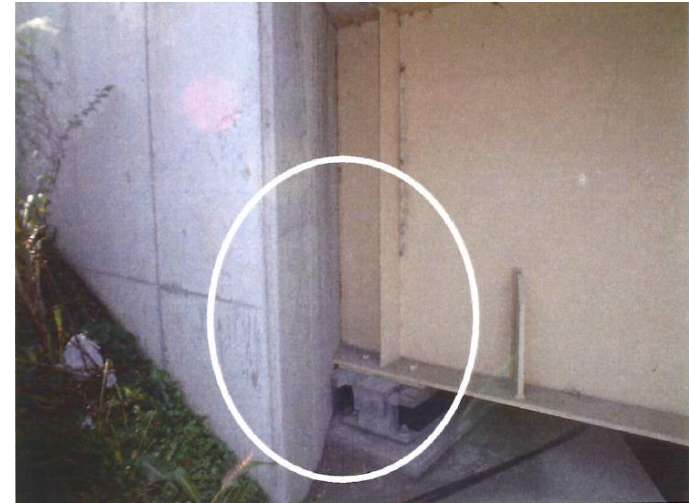
桁とパラペットの接触

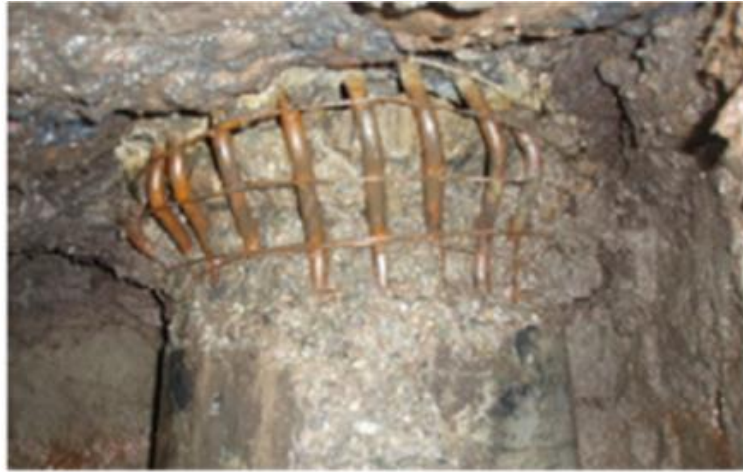
地震時の被害（既製RC杭）

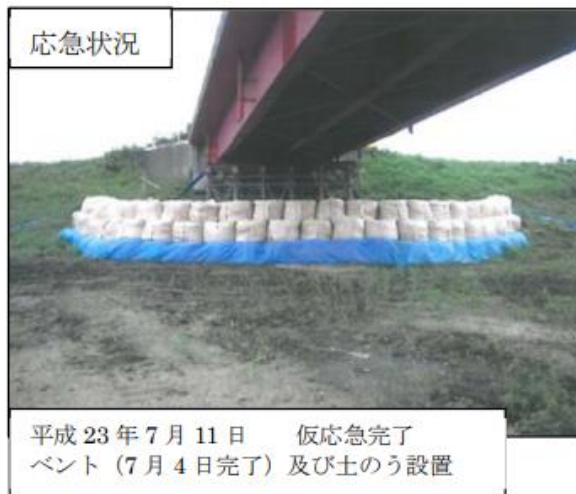
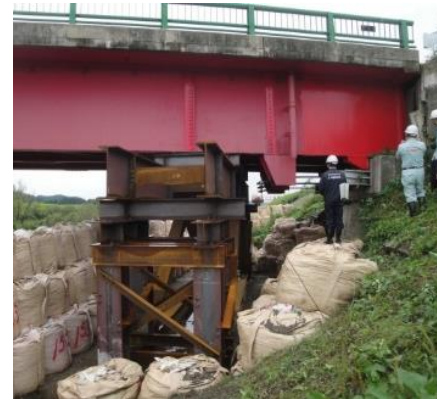
応急復旧（約4か月後に完了）

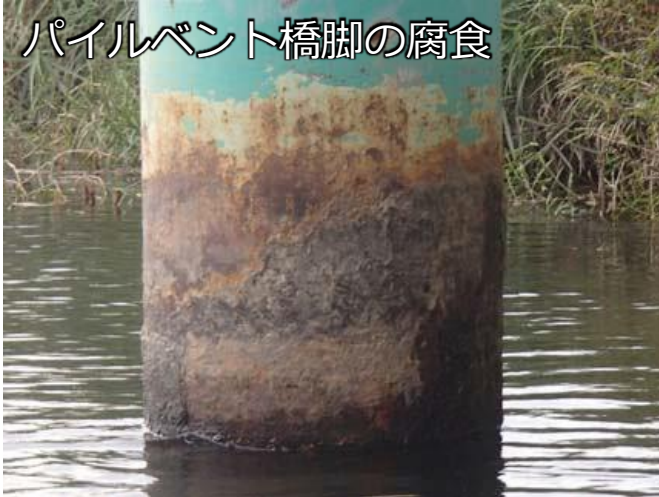
パイルベント橋脚の腐食、断面欠損

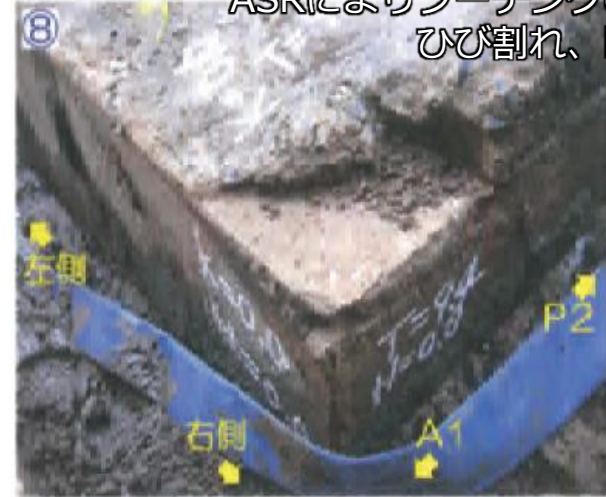
ASRによりフーチングの  
上面鉄筋の破断

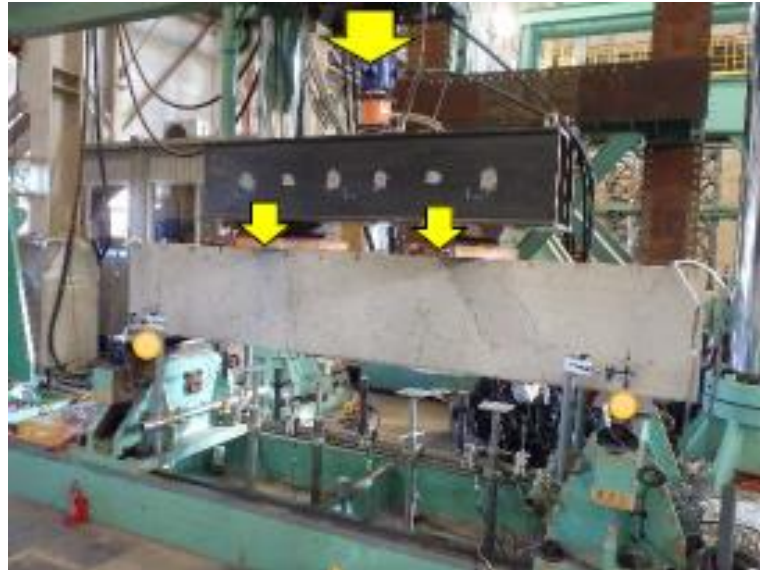
フーチングでは主に曲げに対する補強が重要となることから、本実験では要素レベルでの曲げ試験を実施し、曲げ降伏時の耐力(降伏耐力)を確認

載荷試験の実施状況(北側)

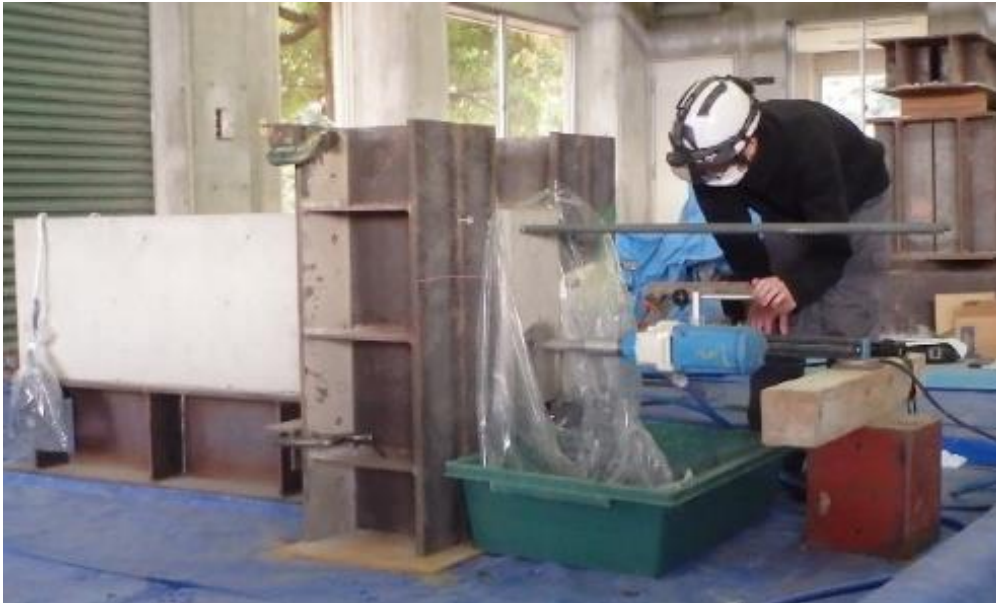
削孔状況
