## 波崎海洋研究施設等における 被覆防食工法の長期海洋暴露試験の成果

港湾空港技術研究所

# 暴露39年経過したペトロラタム被覆の調査

# 暴露40年経過した重防食被覆（ポリエチレン）の調査

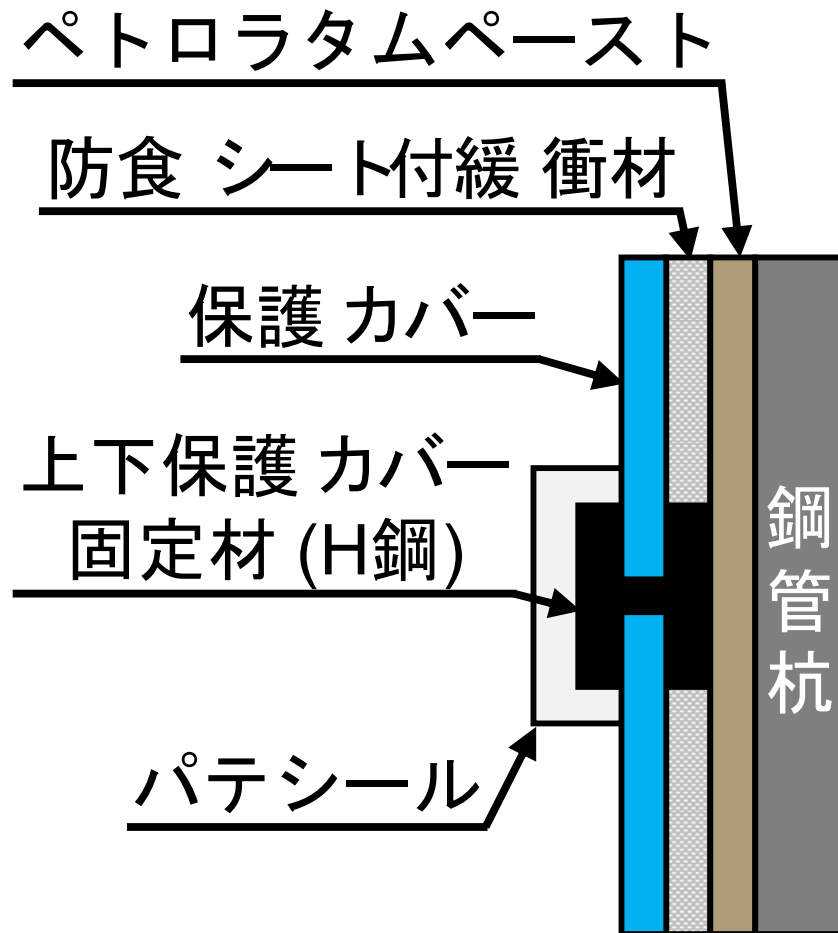
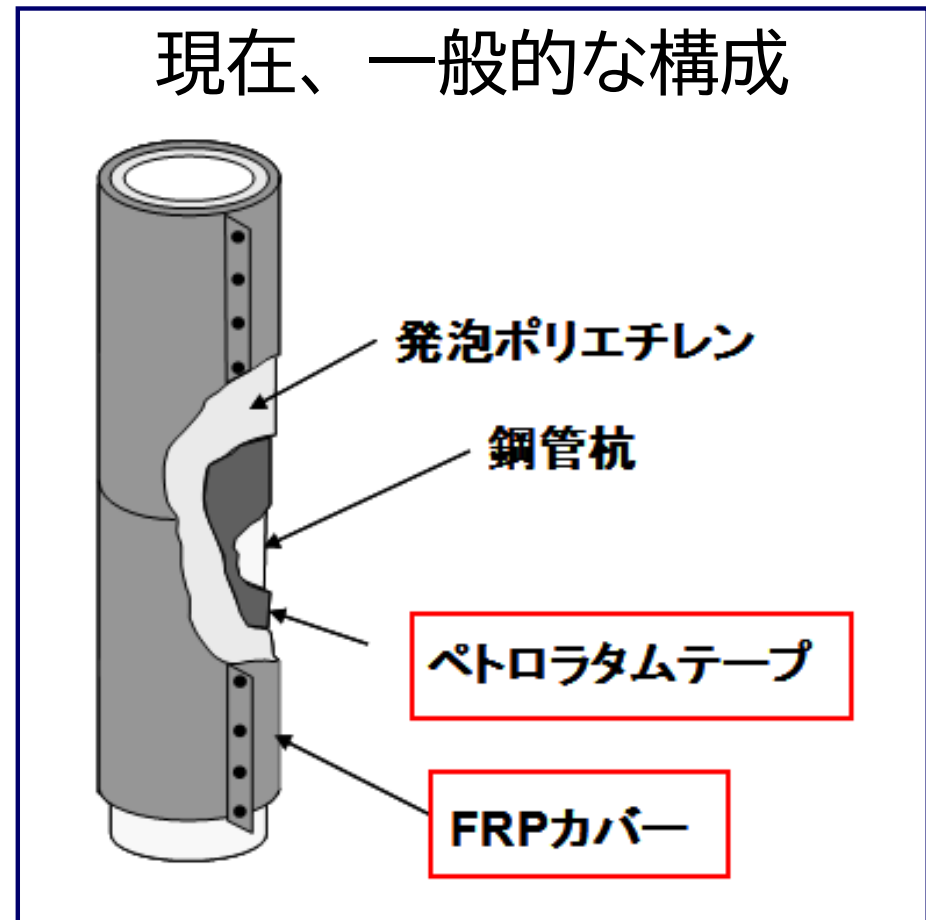
# No.24杭で適用されたペトロラタム被覆の構成

FRPカバー側にペトロラタムを塗布し、  
一体化したカバーを鋼管杭へ固定

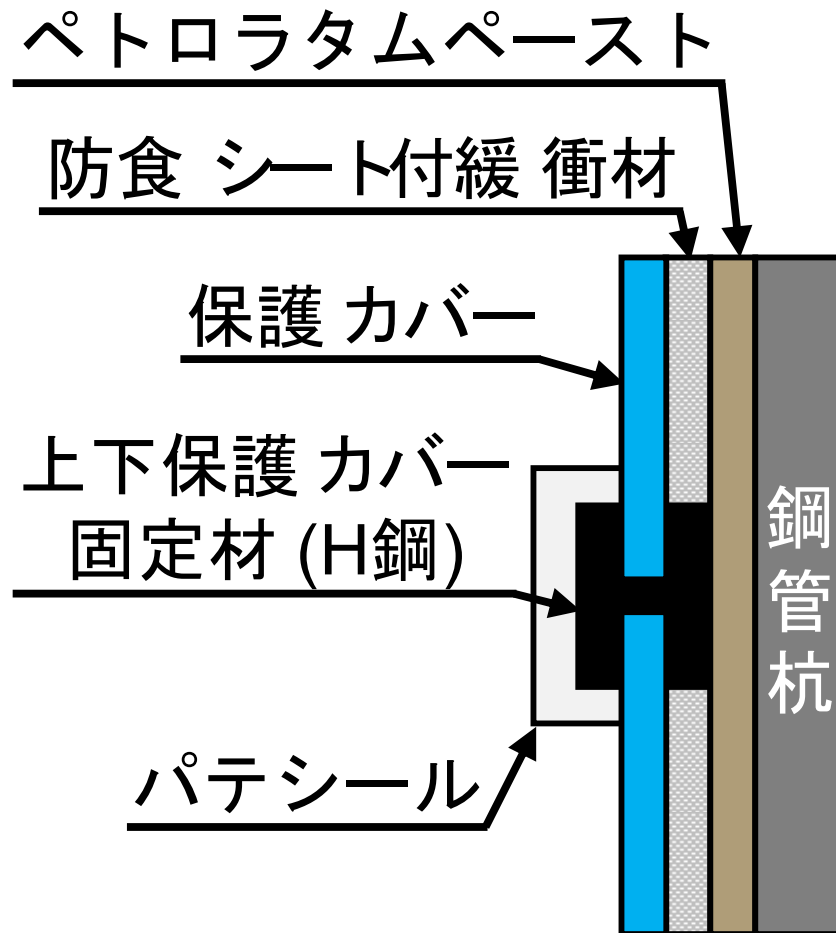
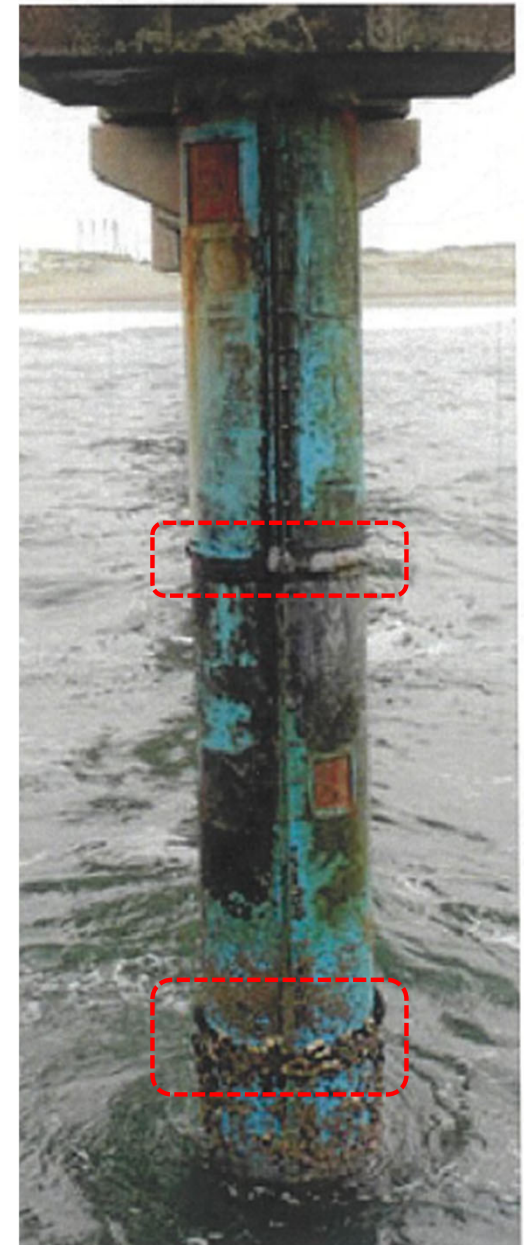
# No.24杭で適用されたペトロラタム被覆の構成

上下カバー継ぎ部：  
・H鋼を加工した固定具  
を使用しており堅牢  
→ 波浪等によるカバー  
のズレが発生し難い

FRPカバー側にペトロラタムを塗布し、  
一体化したカバーを鋼管杭へ固定

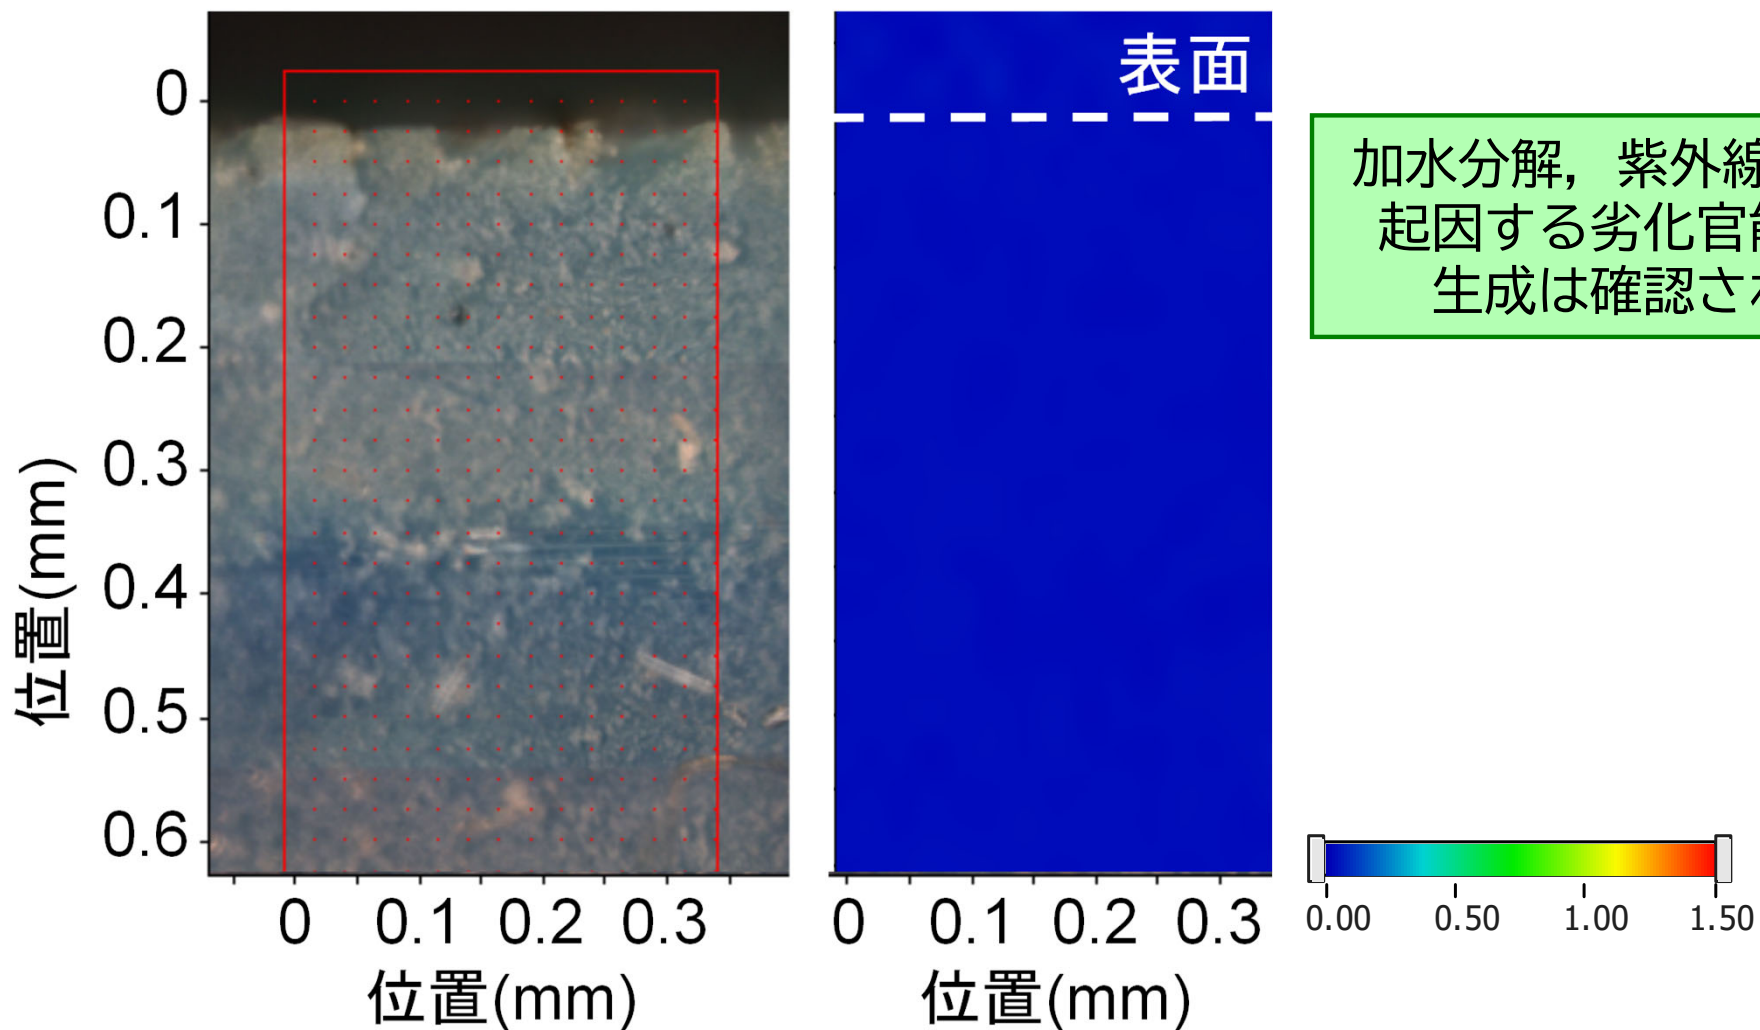
## 調査項目 ・ FT-IRイメージング（中段カバー）

カルボン酸塩

樹脂の加水分解，紫外線劣化の影響はごく表層に限定されていた

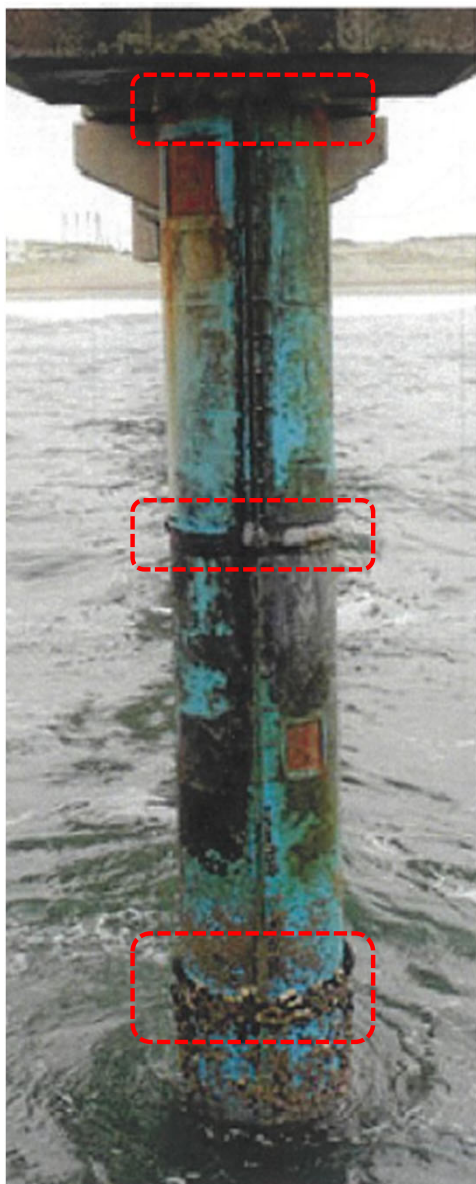
# 詳細調査：ペトロラタムペースト

## ペトロラタム被覆の主な劣化要因

- ・カバー上下端、上下継ぎ部からの水の侵入  
→ それに伴う油分（ペトロラタム）の漏出  
→ 油分が水分を含むことによる絶縁抵抗の低下

ペトロラタム被覆の**防食効果の低下**

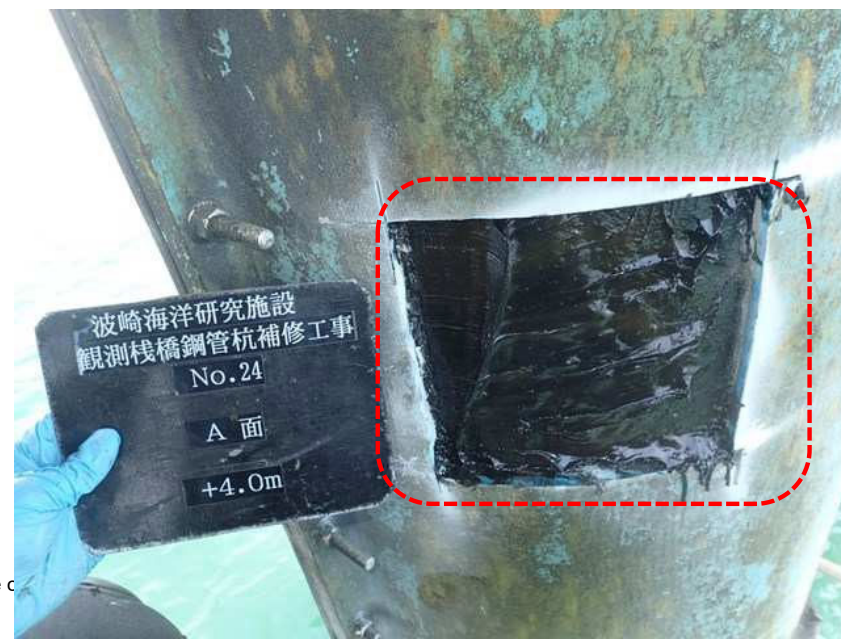
## ペトロラタムペースト採取の様子

水分浸透に起因すると思われるペトロラタムの白色固化と一部微さび等の変状が確認された。（変状は端部、継ぎ部に限定されていた）

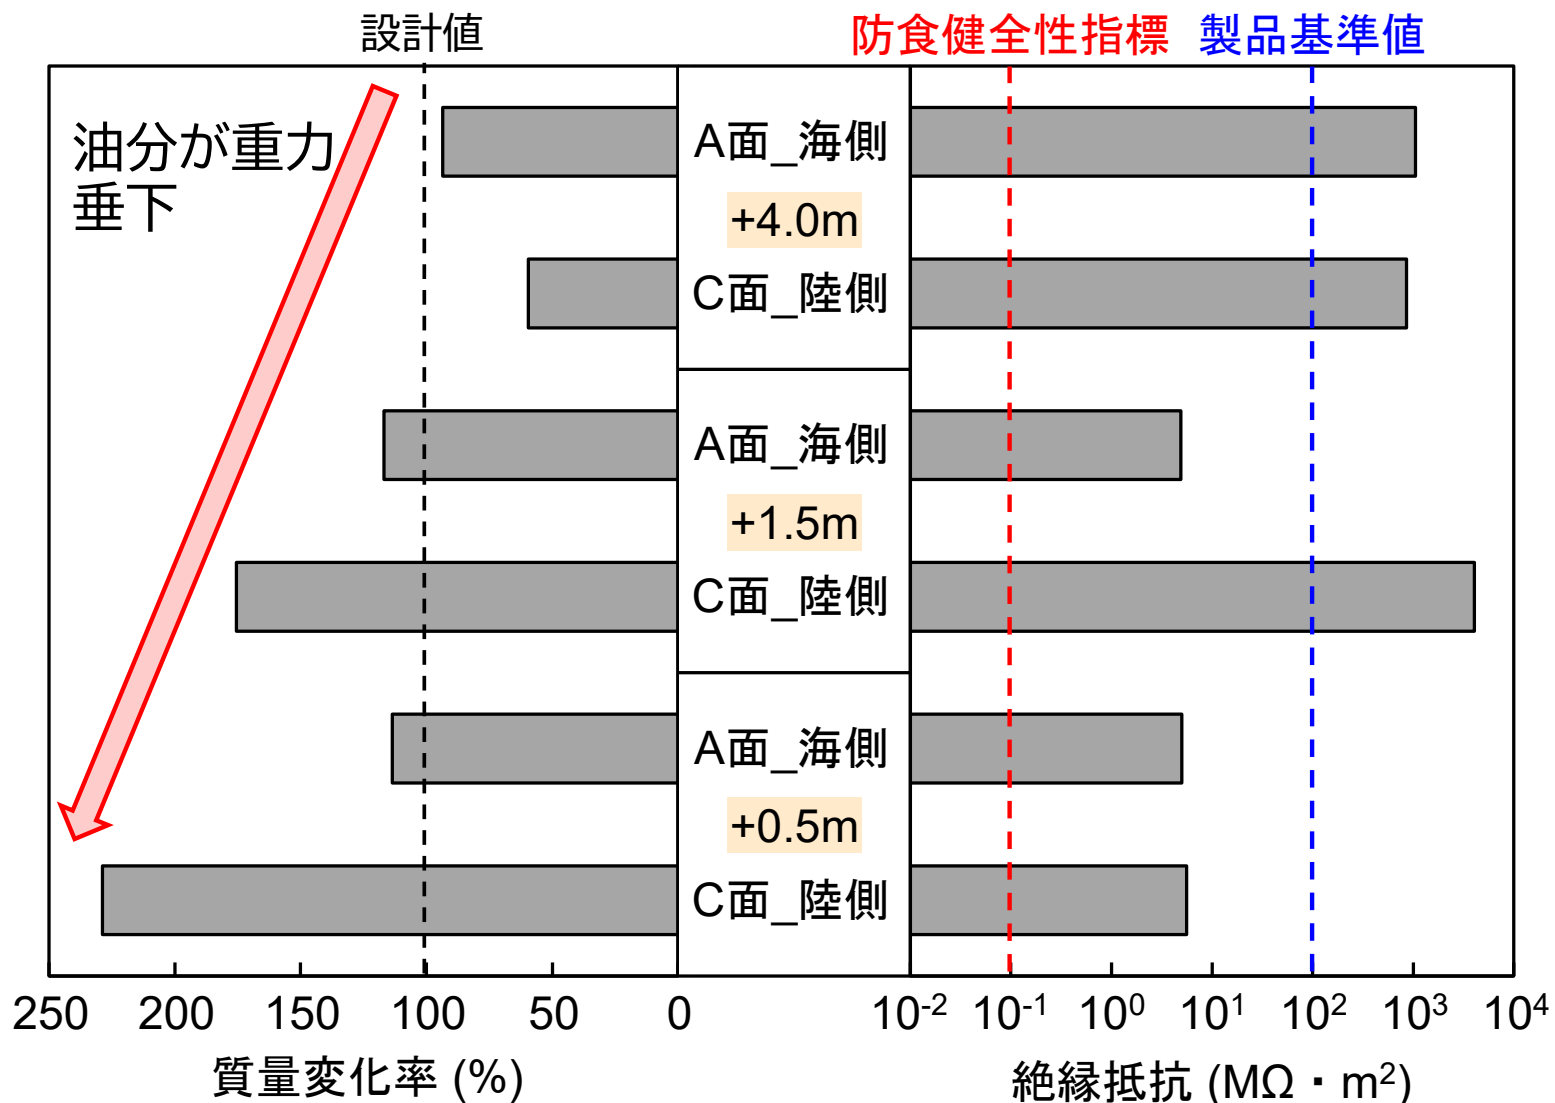
## ・油分残存、絶縁抵抗

カバー端部際やカバー継ぎ部周辺のごく限定された範囲にて、水分浸透に起因すると思われるペトロラタムの白色固化と一部微さび等の変状が確認された。  
→ペトロラタム被覆の防食機能は暴露39年経過しても十分に機能していた。

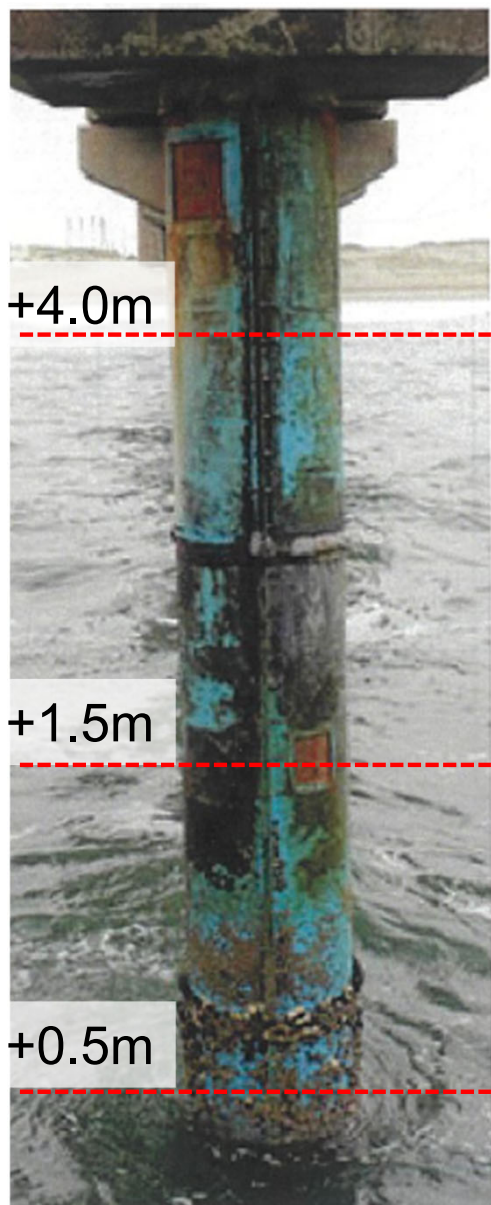
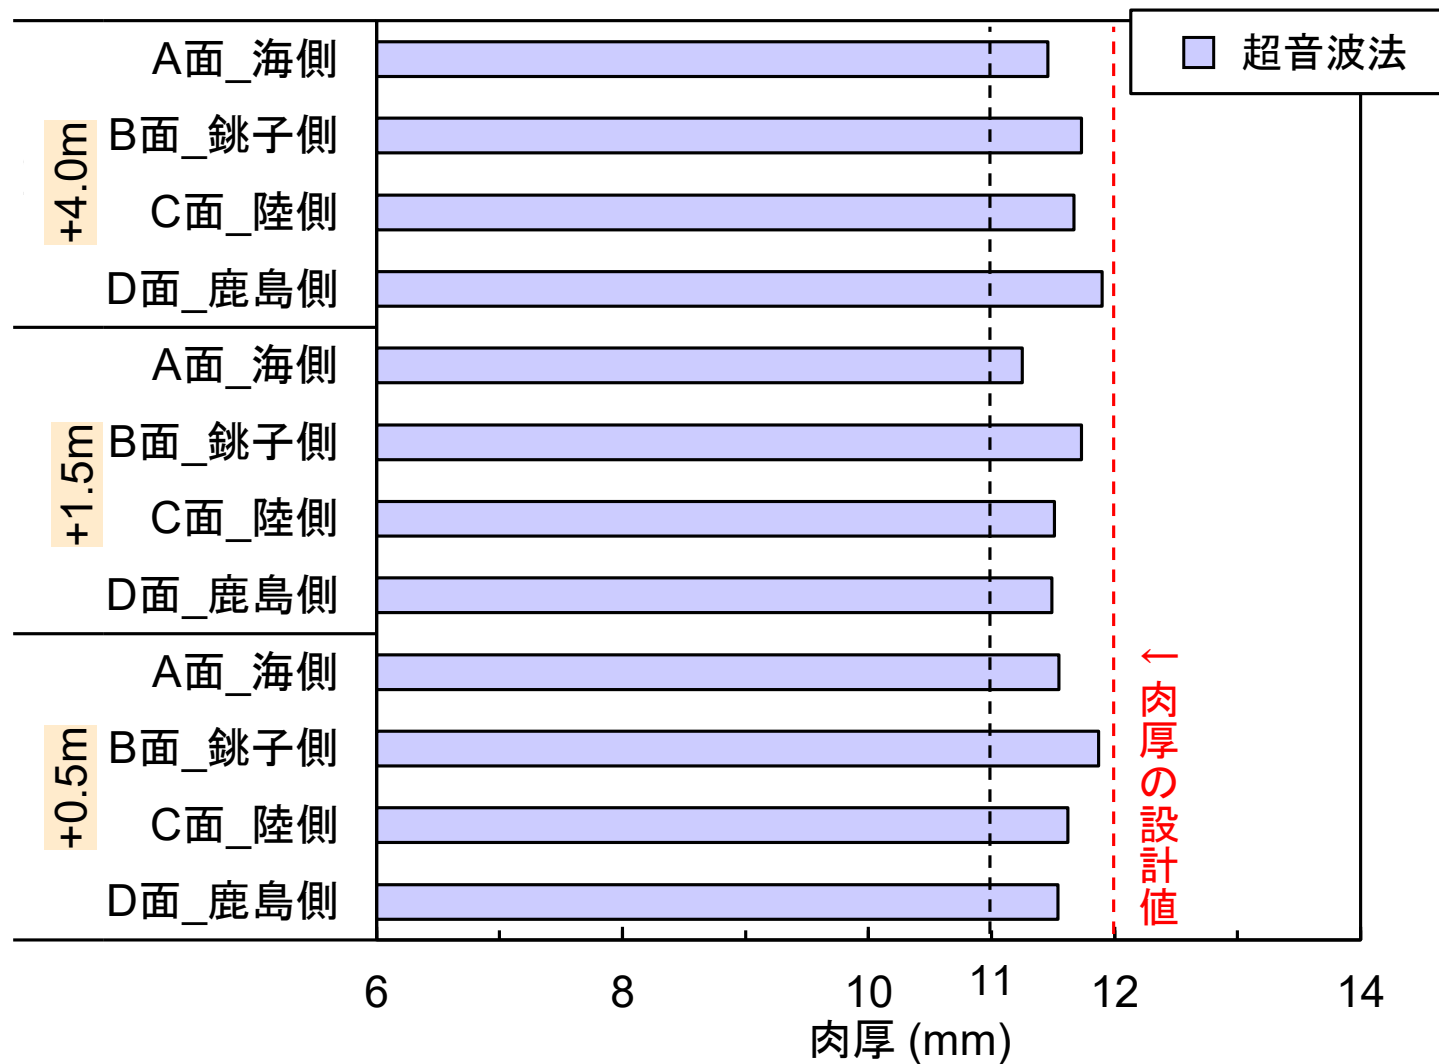
## ・肉厚

波浪等によるカバーのズレが発生し難い固定方式が採用されていたことで、（現行の一般的な工法と比較して）保護カバー継ぎ部からの海水の侵入が抑制されたことが、40年近い長期にわたり防食機能を維持したことに大きく寄与したと考えられる。

→ 端部、継ぎ部の処理の重要性が示された結果

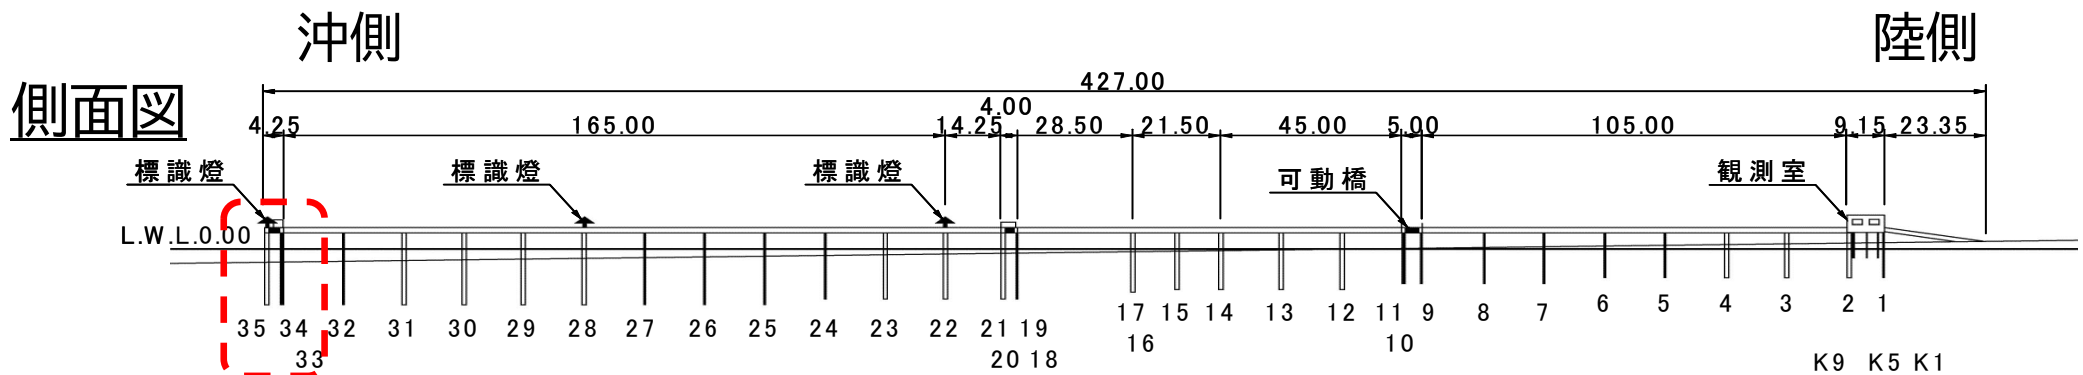
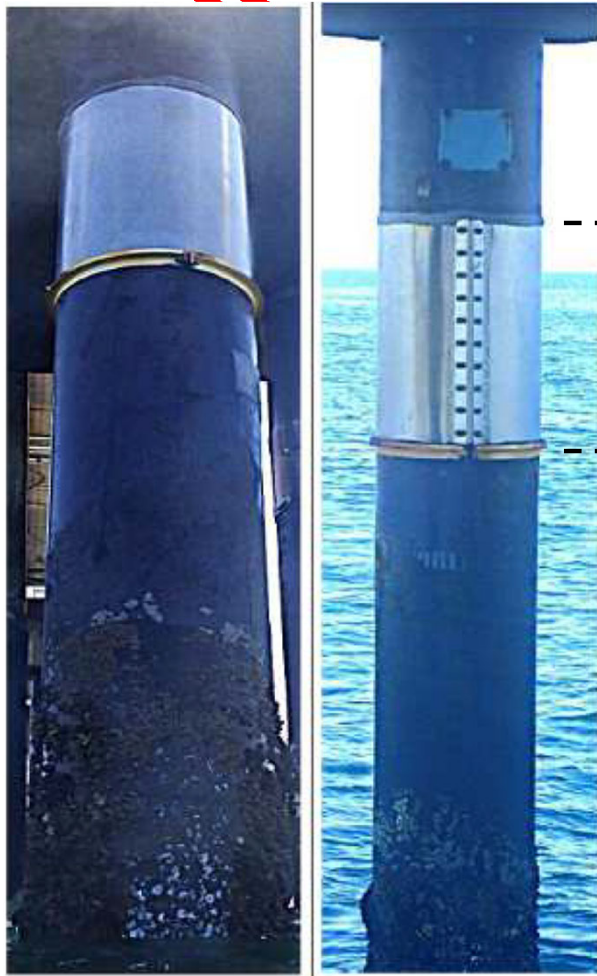
← 例) 重防食被覆（ポリエチレン）を適用した杭の外観（No.35杭、40年経過時）

- 外観調査：被覆自体には変状は見られず
- 詳細調査：変状は見られず健全な状態を維持
  - 被覆材の健全性に関する分析（体積抵抗率、FT-IR）
  - 被覆下鋼材の状態（肉厚）

重防食被覆の補修方法検討箇所

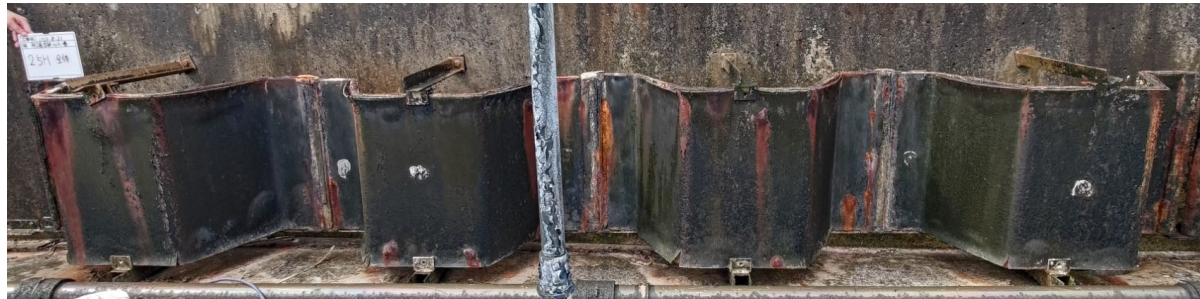
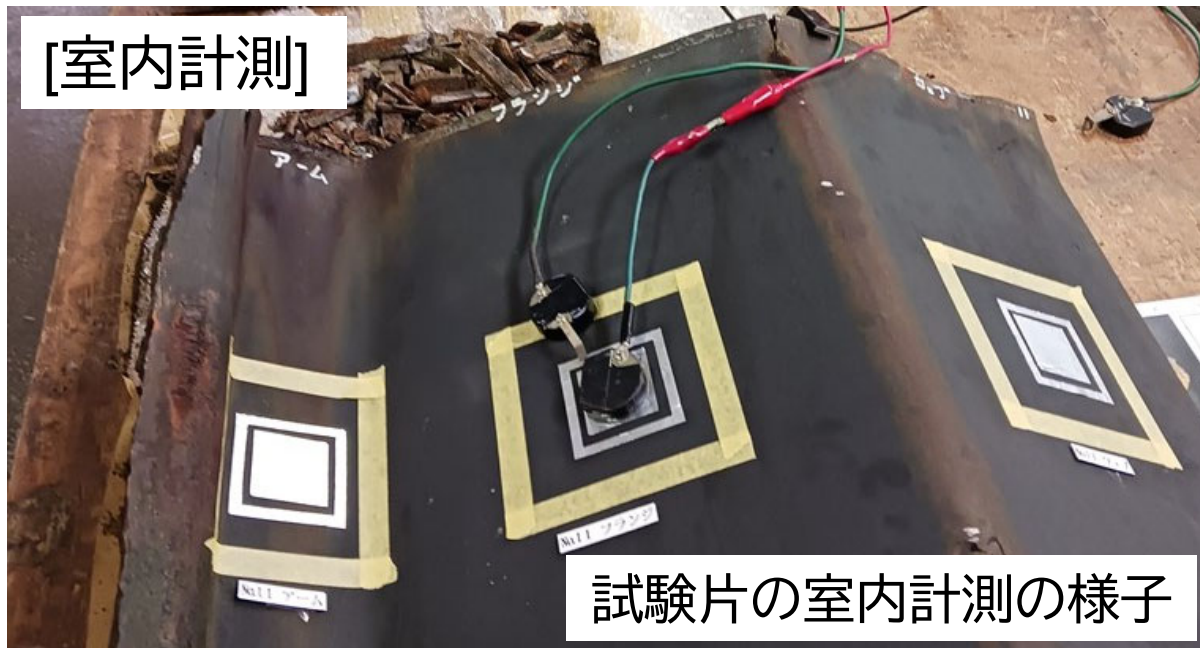
ウレタンエラストマー被覆鋼矢板  
[現場計測] SP-25H、SP-10H-2

## 体積抵抗率の現場計測および室内計測

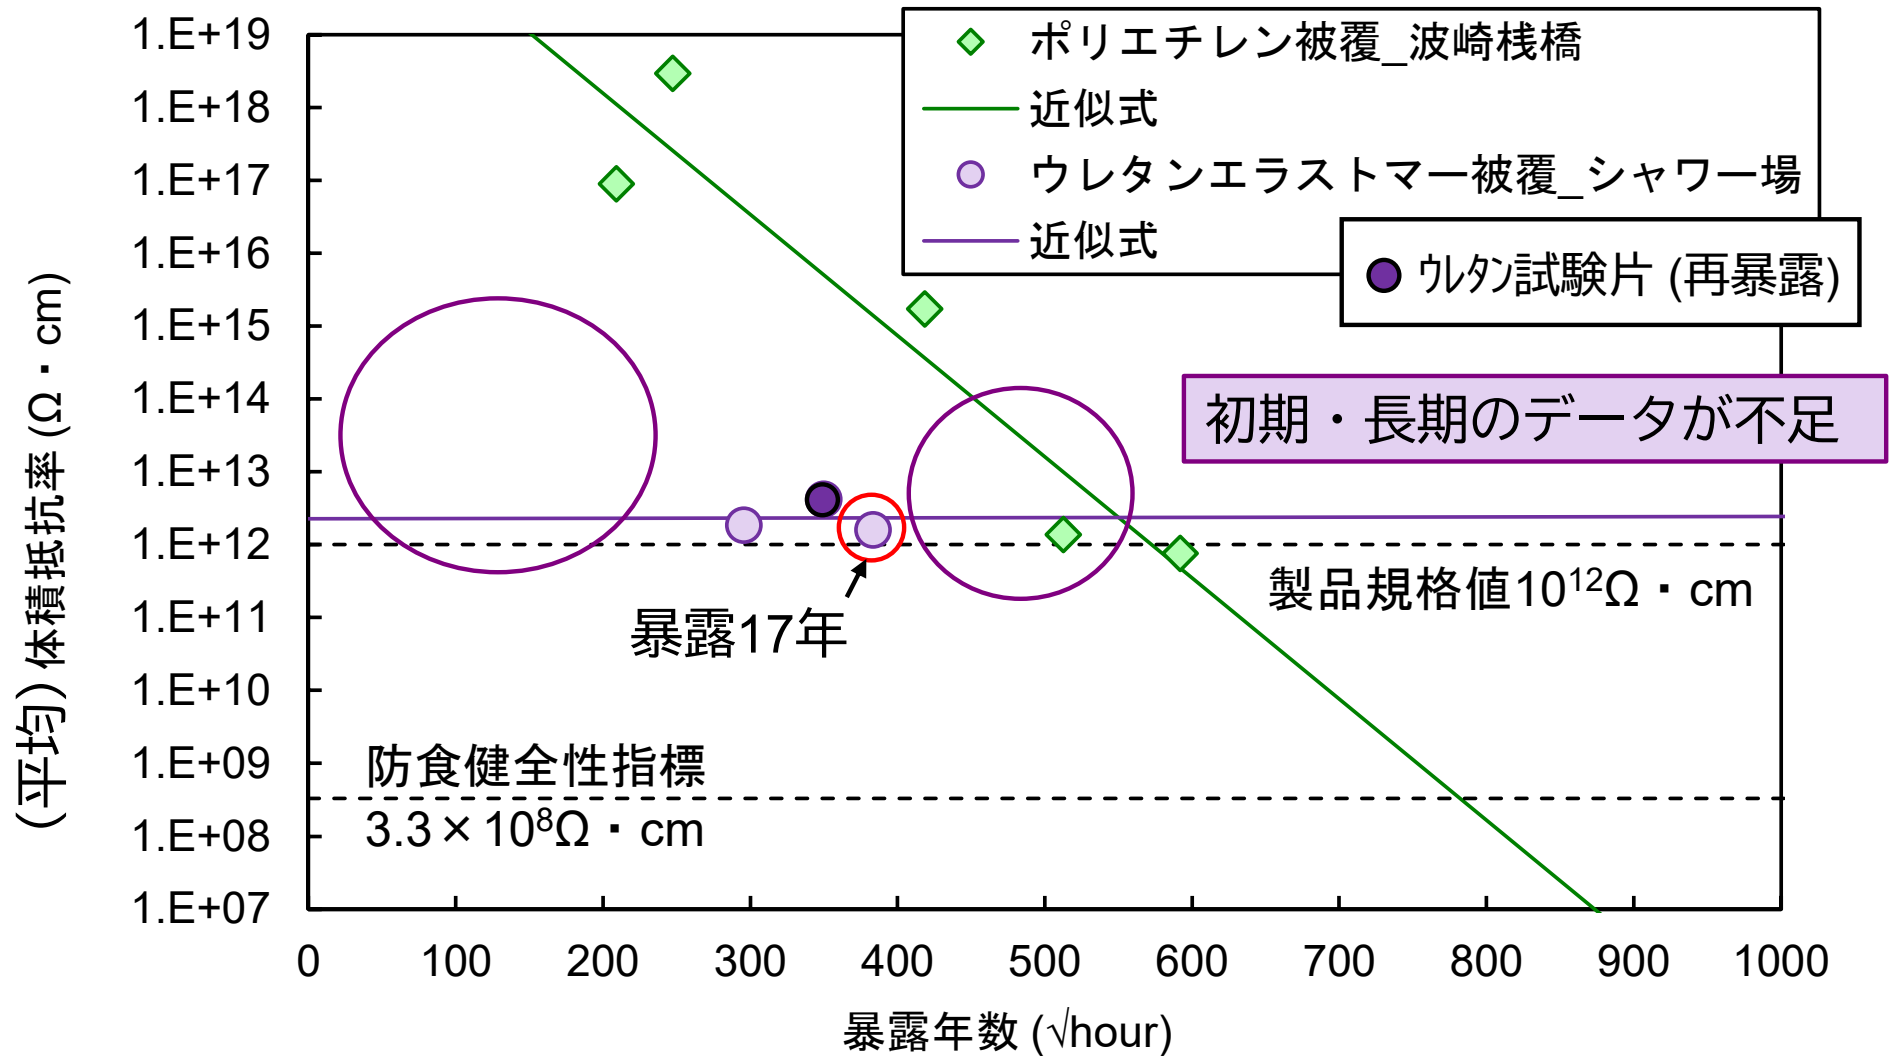
## 体積抵抗率の経時変化

- 被覆材、被覆下の鋼材は健全状態を維持
- 防食性能（体積抵抗率）に関する初期、長期（20年以上）の  
データが不足している。
