埋設インフラの老朽化と維持管理 現状と課題

東京大学生産技術研究所
桑野玲子

八潮市の道路陥没

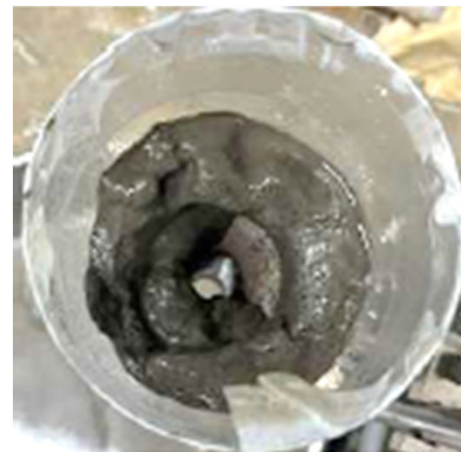
実験容器を上から見た様子
実験後

回収されたセグメントの裏込め注入孔にあった空隙をチューブとしてモデル化
実験容器に入れた現地土の上部から水を入れて、チューブ（ $\Phi 20\text{mm}$ 、長さ100mm）から土が流出するか確認
現地土は細粒分が多いため水がチューブに到達するまでに時間はかかるが、到達後は水と共に土が流れ出す結果となった。
