# **STEEL CONSTRUCTION TODAY & TOMORROW**

## ការអភិវឌ្ឍប្រព័ន្ធឌីជីថទាន JSSC ស្តីពីការសម្រេចបាននៅឆ្នាំ 2016

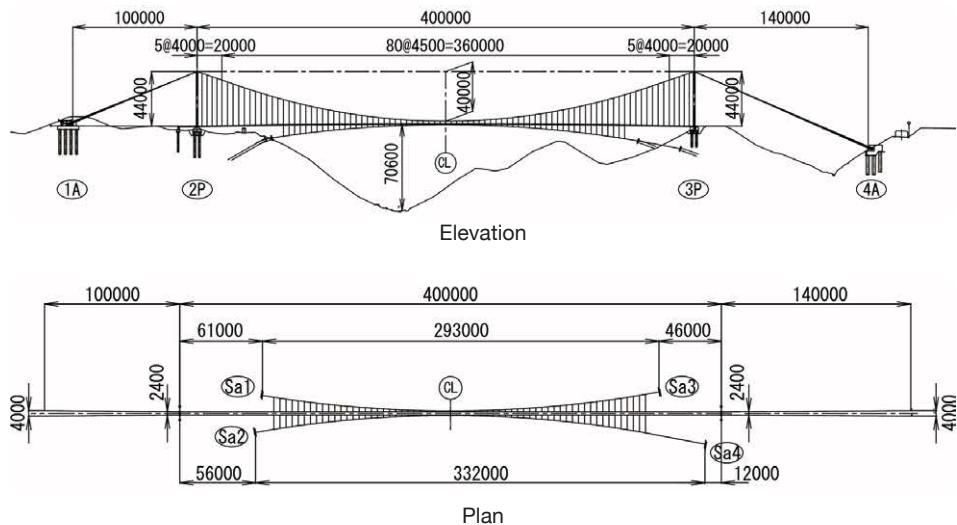
**Fig. 1 General Drawing of Mishima SKYWALK**

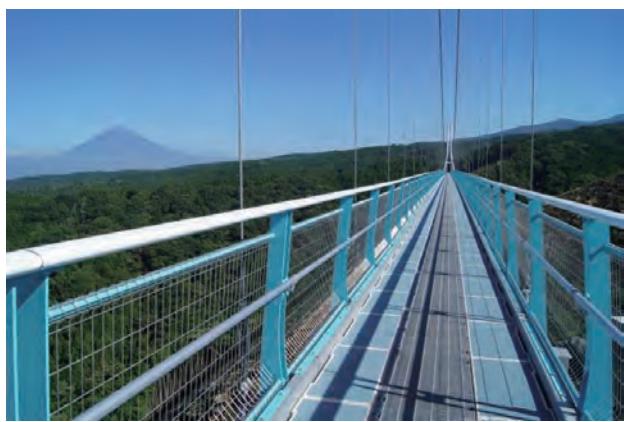
Photo 1 Full view of Mishima SKYWALK

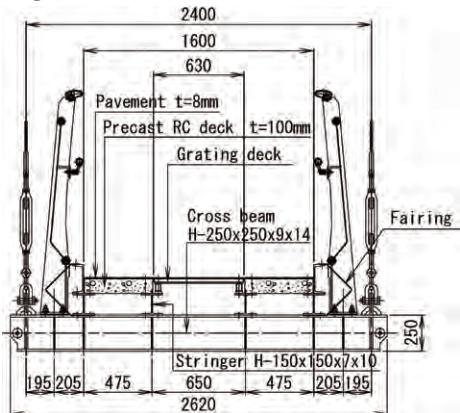
**Fig. 2 Section of Mishima SKYWALK**

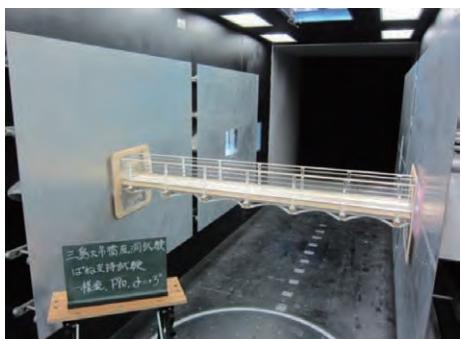
Photo 2 Wind tunnel tests

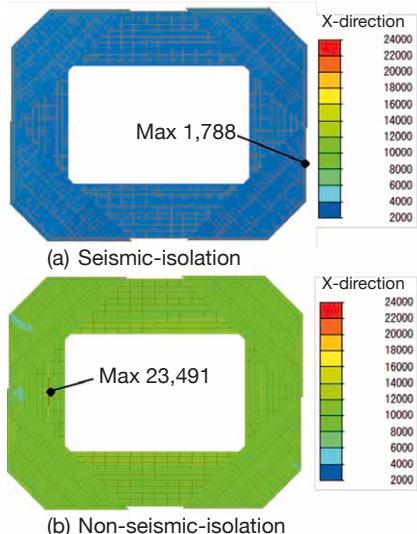
**Fig. 3 Static Analytical Results**

(Axial force diagram: Long period+Temperature load (+30°C), kN)

របទ 3 បង្ហាញផ្សាយក្រាមកំលាំងអ៊ូក្រួចដែលទទួលបាន  
ពីលទ្ធផលនៃការវិភាគតម្លៃនឹងនរ (រយៈពេលដោង +  
បន្ទុកសីគុណភាព (+30°C)) ។ខណៈពេលដែលកំ  
លាំងជម្រួញមានប្រហែល 5,867 km ត្រូវបានបង្កើន  
នៅត្រូវបានបង្កើនដែលតមានកំលាំងបែកកំលាំង  
រព្យូយដីតាមទិសដោបញ្ជាផលប្រចាំថ្ងៃដល់កំលាំង  
ប្រព័ន្ធគ្មេះបានយានដិតជាល់ ០ ចំពោះគ្រោង  
សំណងដែលមានកំលាំងបំបែករព្យូយ ដែលនាំរោង  
មានការកាត់បន្ទាយដូចកសសទប្រមើនៅក្នុងគ្រោង  
សំណងដូចកទាបខាងក្រោម ពី 1.5m x 6 m និង ពី  
1.2 m x 1.2m .

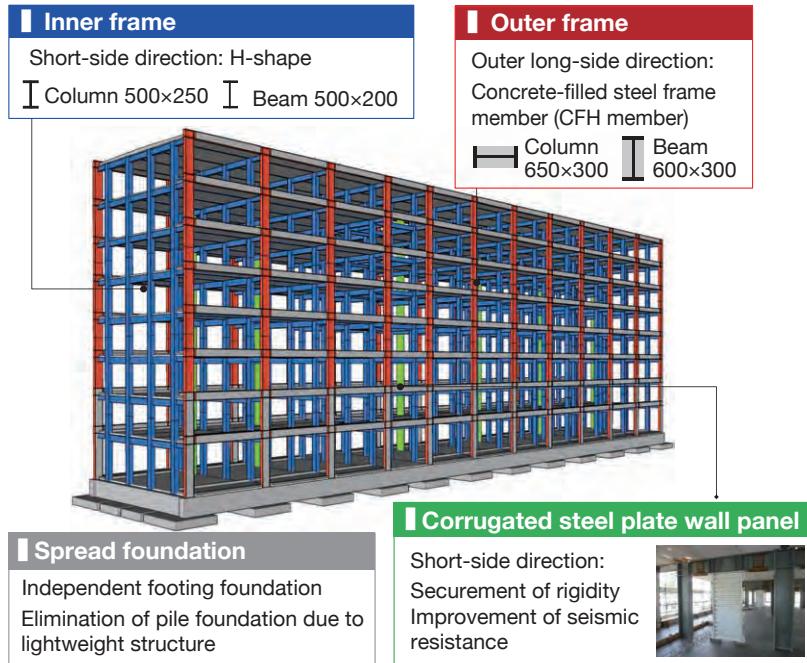
**Fig. 1 Outline of Outer Frame CFH Method**

រូបភពទី 1 គ្រោងនៃការ CFH® វិធីសាស្ត្រដាក់សិុម  
ខាងក្រោម និង ខាងក្នុង

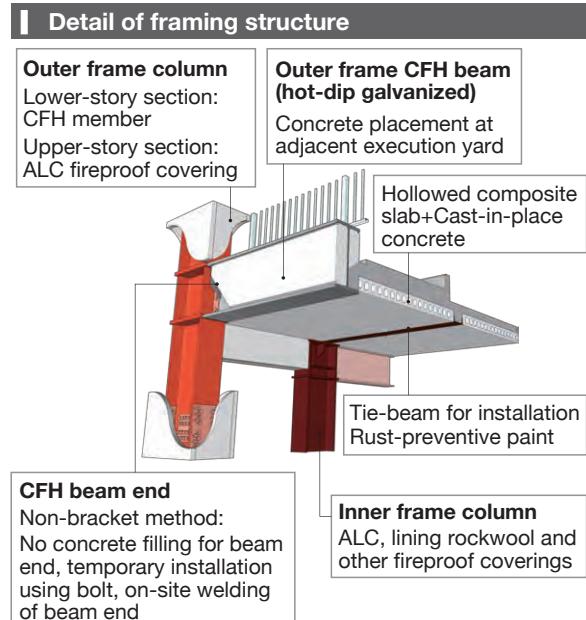
**Fig. 2 Detail of Outer Frame CFH Method**

រូបភពទី 2 សេបចក្តីលម្អិតនៃ CFH® ការដាក់សូមនៅ  
ខាងក្រោម

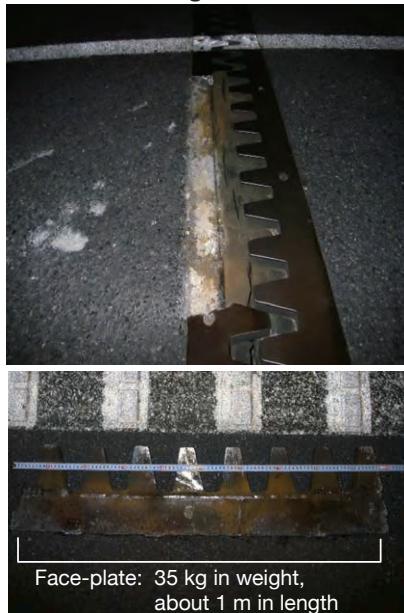
**Fig. 1 Example of Damage to Steel Finger Joint**

រួចទី ១ បង្ហាញពីគំនើនការខ្ចោមខាតមុខគំណាលលើ ជ្រាមដែកថែបដែលត្រូវបានតម្លៃនៅទសវត្សរ ១៩៥០ និង ការបំផ្តៀចប់ផ្តាយបញ្ជាប់ពីការបងដីយោ យេ: ពេល ៤០ឆ្នាំ។ នៅពេលត្រូវតិនិត្យការអនុវត្តន៍ នៅ: ការផ្តល់សុខុលនិងកិច្ចប្រតិបត្តិការណ៍ការពារ ឡើលើការព្រឹកមុខគំណាល ចាំបាច់ត្រូវធ្វើឡាយ ចកចលណ៍មានភាពប្រក្រតី។ កិច្ចការពារទាំងនេះនាំ មកនូវការពីបាកសុតស្ថាល្អជាប្រើប្រាស់ ហើយមាន ការប្រចុះយើង ព្រោះម្នាក់ចកចលណ៍តូចតាមមួយ ចំនួនចំពោះកម្មករការពារដោយកន្លែង ដែលជាដីនី ឈើកាលប្រចាំមយសម្រាប់ដាកលដុំ។

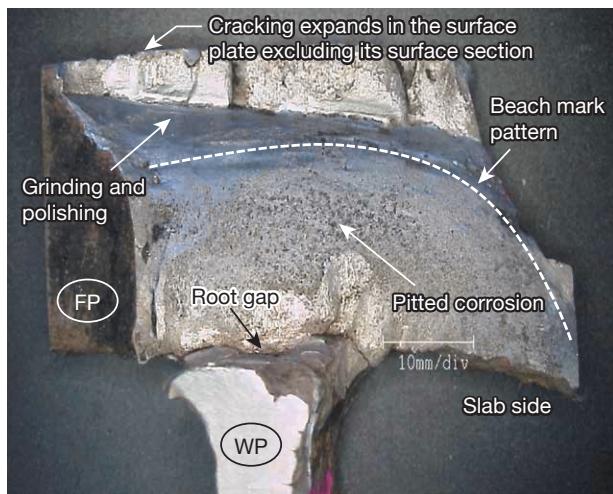
**Fig. 2 Fracture Surface of Face-plate**

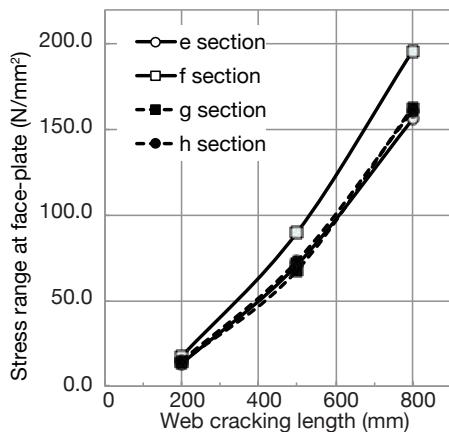
**Fig. 3 Web Cracking Length and Stress Range at Face-plate**

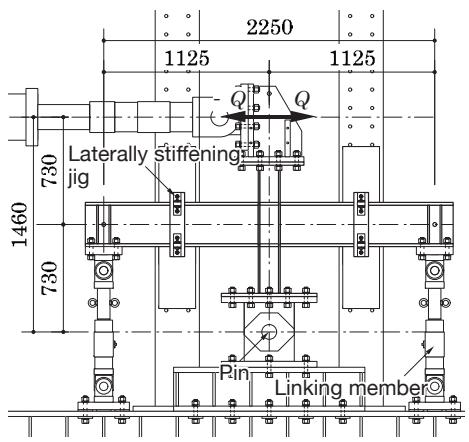
**Fig. 1 Loading Device Used for Cruciform Framing Test (unit: mm)**

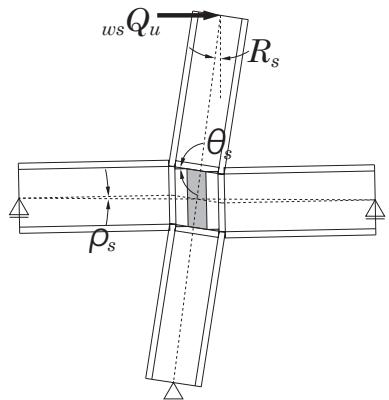
**Fig. 2 Fracture Mechanism 1 Set Based on 4-point Bending Test Results (damage to peripheral side fillet weld)**

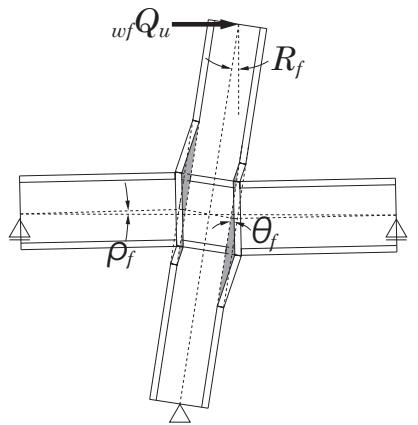
**Fig. 3 Fracture Mechanism 2 Set Based on 4-point Bending Test Results (damage to front fillet weld)**

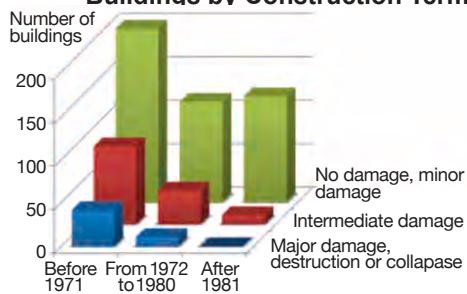
**Fig. 1 Level of Damages to School Buildings by Construction Term**

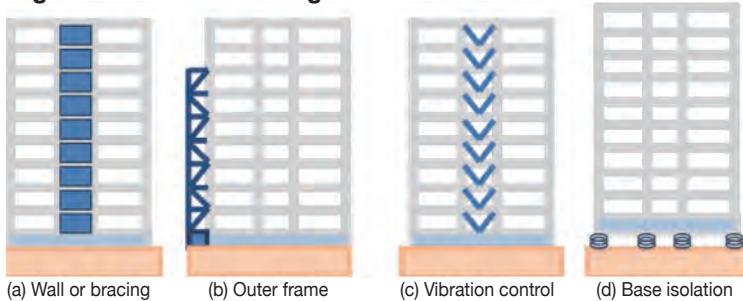
**Fig. 2 Seismic Retrofitting Methods**

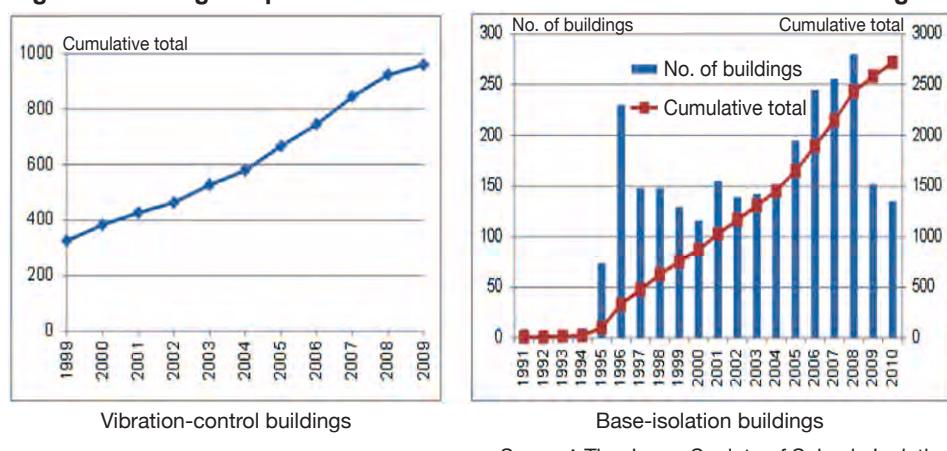
**Fig. 3 Increasing Adoption of Vibration-control and Base-isolation Buildings**

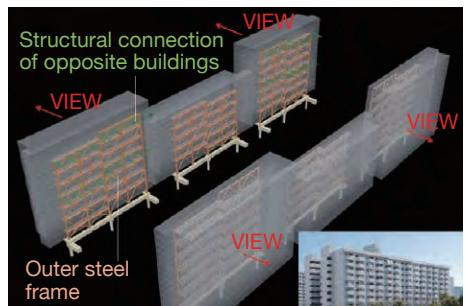
**Fig. 1 Arrangement of Kawaramachi Housing**

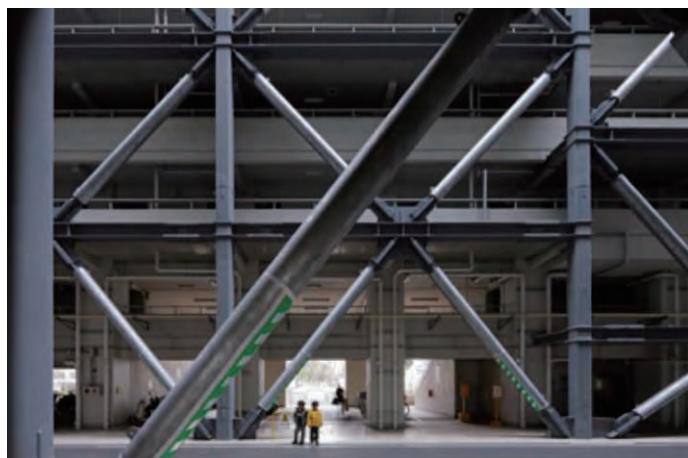
Photo 2 "Skip arrangement" of mega response-control frame

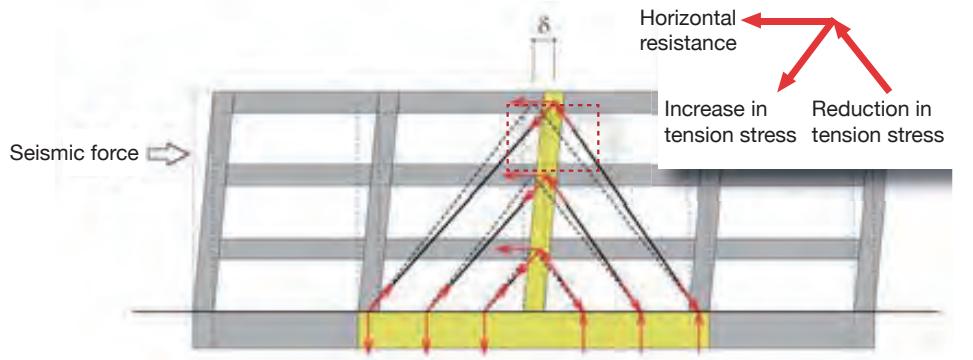
**Fig. 1 Principle of Seismic Retrofitting by Means of Parallel Structural Method**

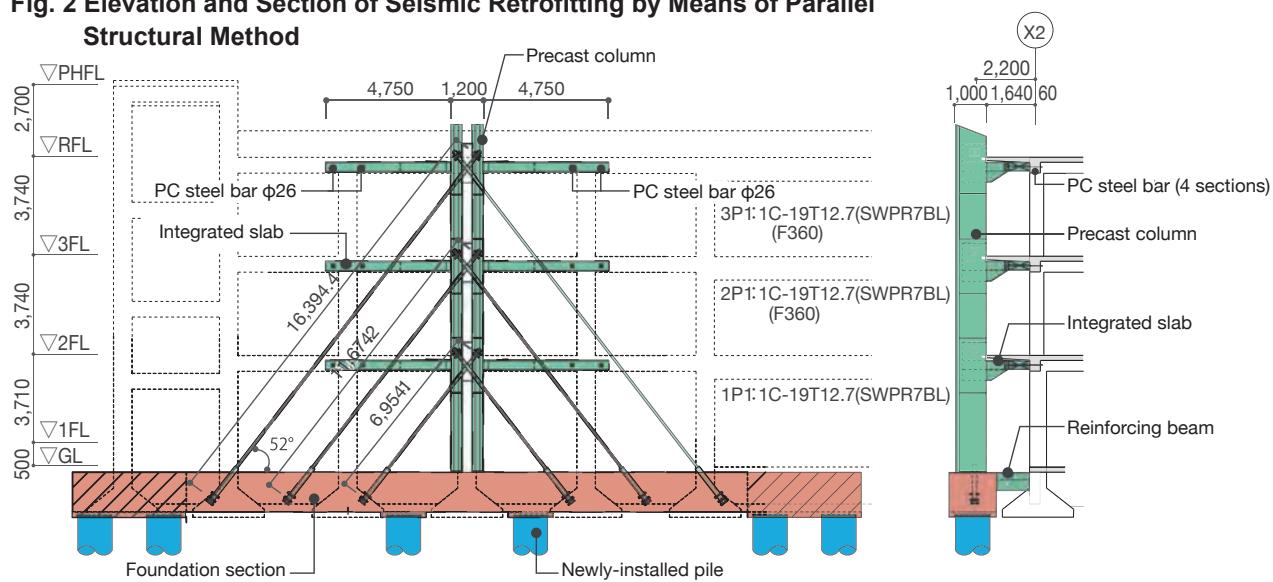
**Fig. 2 Elevation and Section of Seismic Retrofitting by Means of Parallel Structural Method**

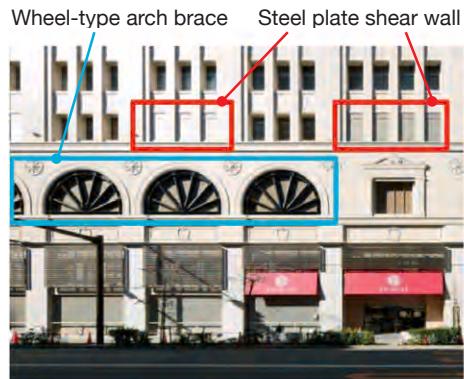
Photo 2 Wheel-type arch brace and steel plate shear wall

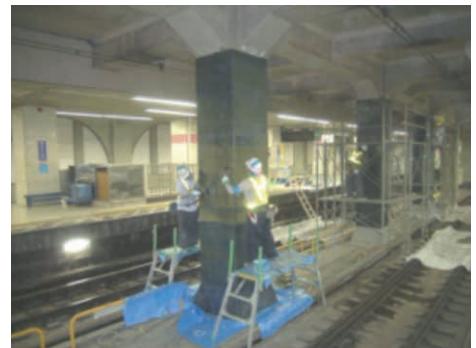
Photo 3 Seismic retrofitting of platform columns by means of carbon fiber wrapping

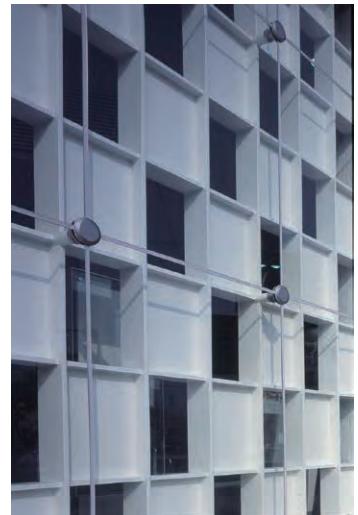
Photo 3 Details of façade

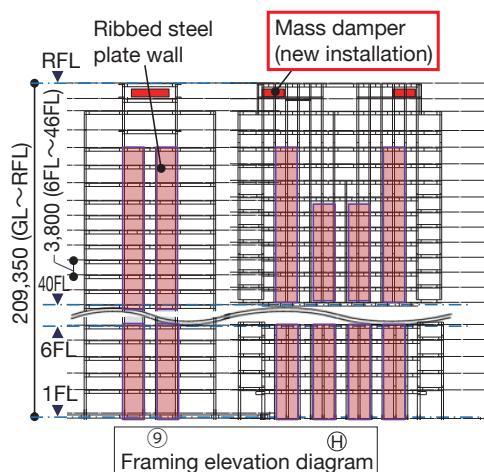
**Fig. 1 Framing Elevation and Installation Location of Tuned Mass Dampers**

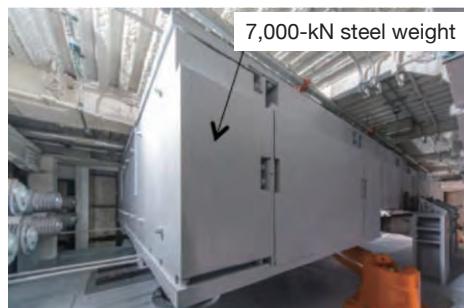
Photo 1 Appearance of "Dual TMD-NT"

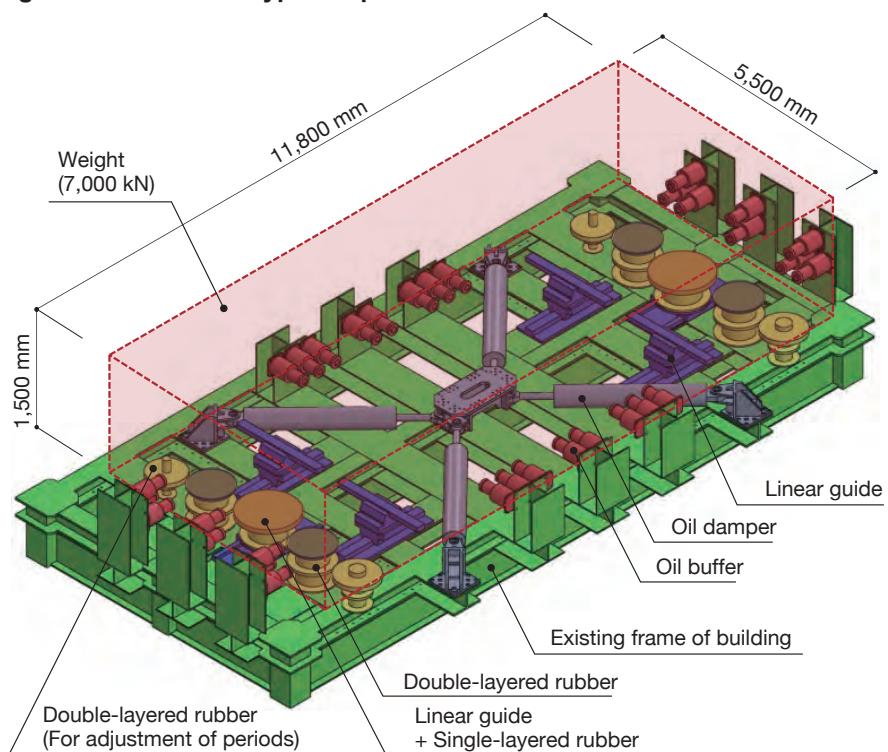
**Fig. 2 Outline of New-type Response-control Device "Dual TMD-NT"**

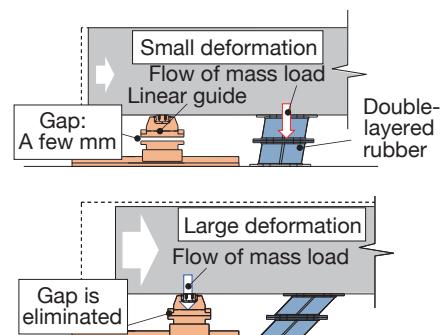
**Fig. 3 Two-step Response-control Mechanism by the Use of Double-layered Rubber and Linear Guide**

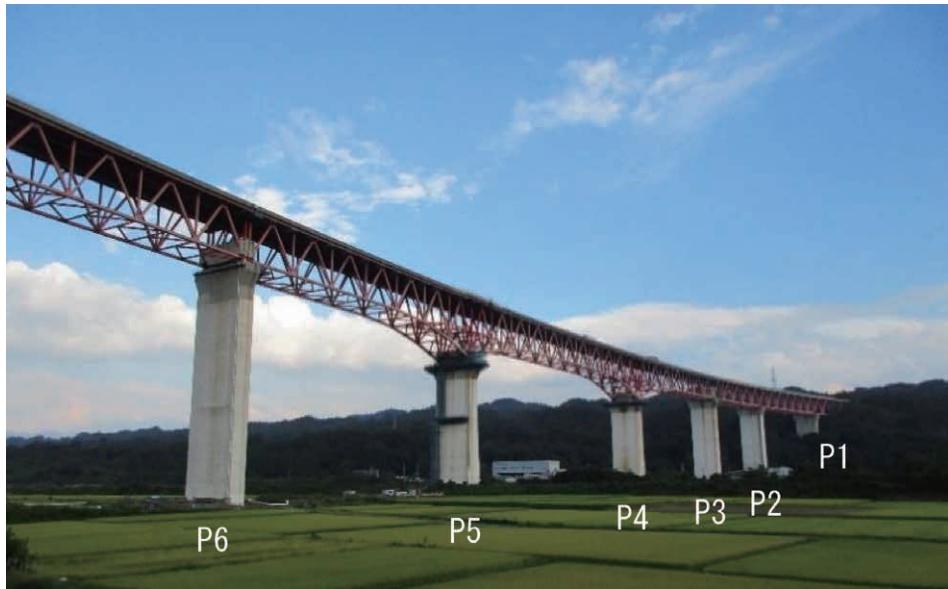
Photo 1 Katashinagawa Bridge, a long truss bridge, on the Kanetsu Expressway

កតាន Katashinagawa គឺជាស្តានចងកខ្សោយដែងមួយ  
ដែលមានសំណើខ្សោយនូវការងារចំនួនបី ដែលមានទី  
តាំងនៅឯ៍មហាធិថីការនេតសី ដែលត្រូវបានសម្រាប់  
អាយុប្រឈឺនៅក្នុងឆ្នាំ1985។ ស្តាននេះមានវិមារតា  
1,034 ម៉ែត្រ និងប្រធែននៃការងារបំផុតតីប្រហែល  
169 ម៉ែត្រ។ លក្ខណៈដោចជាប់ដោយឡើករបស់ភីអីខ្សោយ  
ចងកមួយនៃដែលមានលំហារ 16 ម៉ែត្រ ដោយសារ  
ថតផ្លូវឡើងចុះផ្លូវបង្កើរសំណាម៉ែនអនុមត្តន៍  
ដែលកម្ពស់សំណាម៉ែននៃខ្សោយចំនួនមានកម្ពស់ពី 14  
ដល់ 25 ម៉ែត្រ ហើយការរៀបចំបន្ទូនដោយបង្កើរសំណាម៉ែន  
មានកម្ពស់ចាប់ពី 50 ដល់ 70 ម៉ែត្រ ដោយមិន  
ការងារបានបញ្ជាក់ដោយឡើកមួយឡើង។ (យោងតាមរបច្ឆាណី  
1)

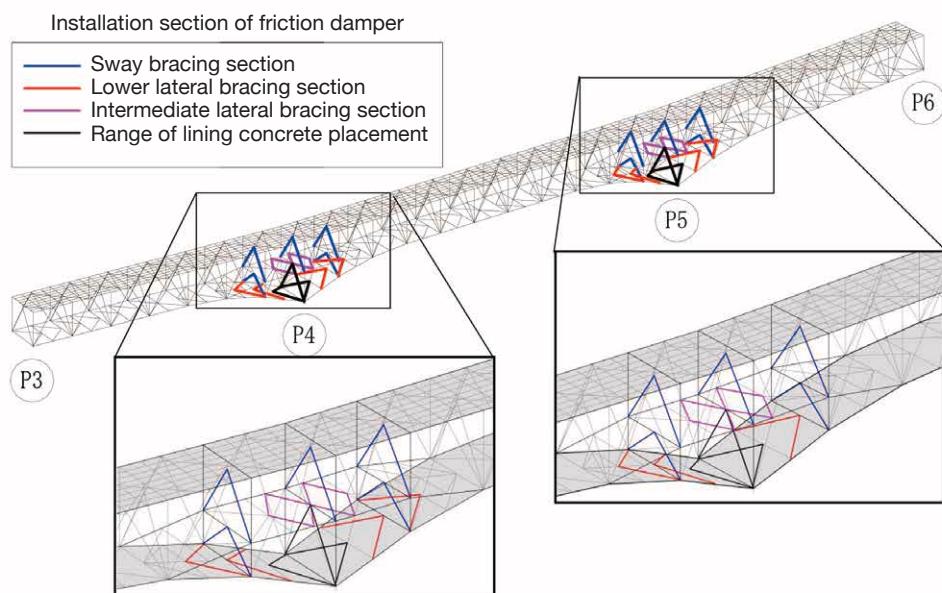
### Fig. 1 Installation of Friction Dampers (P3~P6)

ជាលទ្ធផលនៃការសិក្សានេះ បានភ្លាយជាការ  
ចូរសំណាម៉ែនការបំពាក់បច្ចេកវិទ្យាឌីទំនួល  
របស់ស្តានចងកខ្សោយសម្រាប់ P4 និង P5 ដែលប្រើចំនាស  
ម្បត្តមួលដ្ឋានជាប់ដោយឡើកចូរសំណាម៉ែនការ  
បំពាក់បច្ចេកវិទ្យាឌីទំនួល។ បន្ទាប់មកនៅក្នុងការងារបំពាក់បច្ចេក  
សាស្ត្រចំនាសម្បត្តមួលដ្ឋានជាប់តែនៅក្នុងការ  
ដែលវិនិយោគឡើងដែលត្រូវបានអនុម័តនៅក្នុងការ  
ដែលកំលាំងមានប្រព័ន្ធបច្ចេកបំពាក់បច្ចេកវិទ្យាឌីទំនួល  
ដោយទីនេះដោយកំលាំងរញ្ជួយដើម្បីដែលមានមួល  
ដ្ឋានជាប់ដោយឡើកចំពោះការព្រៀងឡើកជាប់បច្ចេក  
ដែលជាប់បច្ចេកមិនស្ម័គ្រប់បាន។ (យោងតាមរបច្ឆាណី 1)

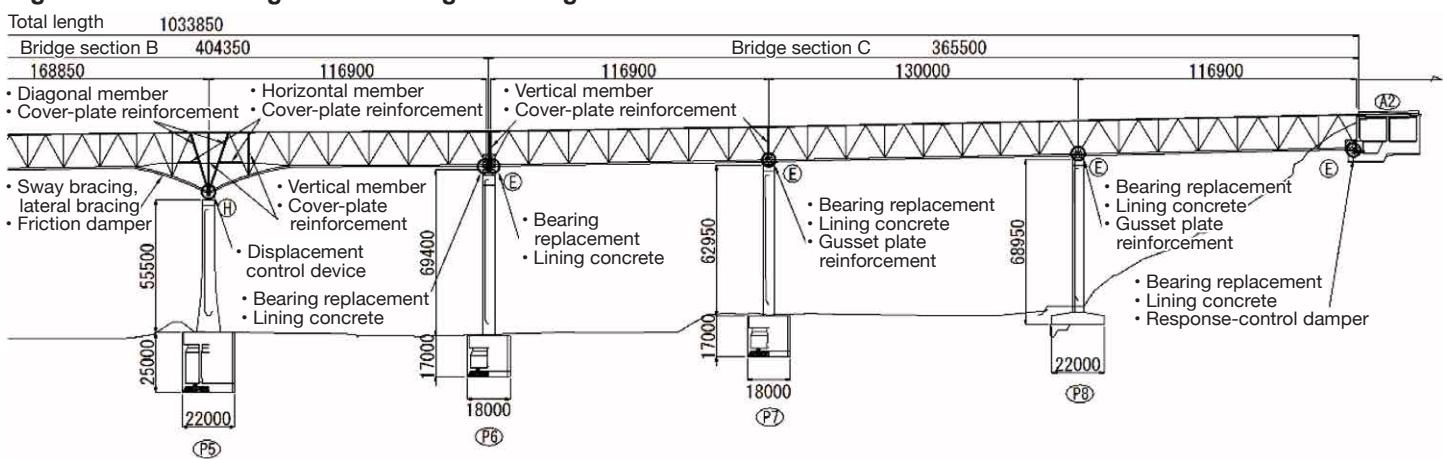
**Fig. 3 General Drawing of Katashinagawa Bridge**

ចេកវិទ្យាជាយូរមកហើយនៅ Katashinagawa  
Truss ស្ថានដែលបំពេញដល់ការព្យួយដើម្បីដែលធន់  
គ្រាំងឯីងស្ថានដាតីបំផុត ។ (សូមមើលរូបភាពទី 3)

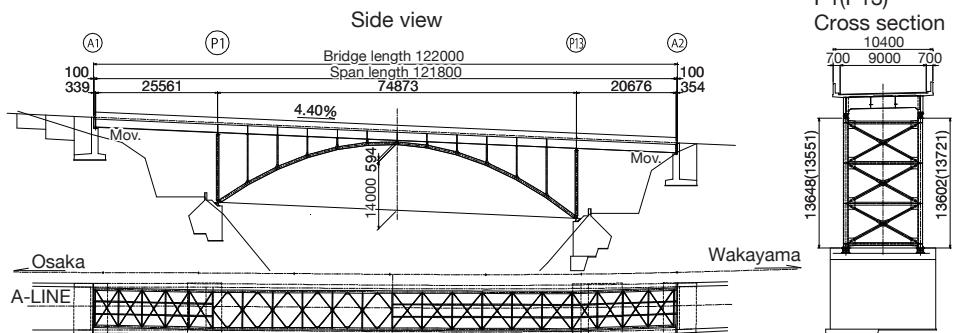
**Fig. 1 General Drawing of Nishiike Bridge**

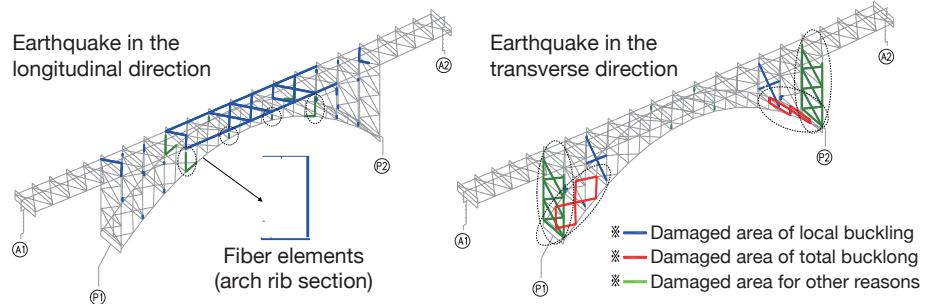
**Fig. 2 The Result of the Present State Analysis**

នៅក្នុងផ្ទួកដែលមានសង្កត់។ ការលើកចំពោះការ  
 គាំទ្រនៅក្នុងទិន្នន័យទីនេះ កំណត់ជាមួយអគ្គិបរិមាត 2300  
 KN តើត្រូវបានបង្កើននៅក្នុងតាមរបៀបទឹក  
 របទទី 2 លទ្ធផលនៃការវិភាគសការពាណាពលបច្ចុប្បន្ន

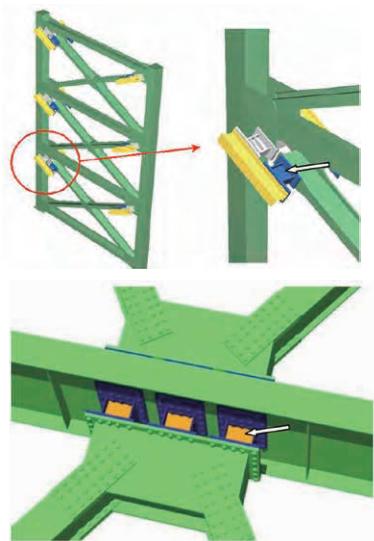
**Fig. 3 Image of Shear Damper**

**តារាងទី 1** កំណៈនៃការបំពាក់បច្ចេកវិទ្យាប់កំណាំ  
 រច្ញាយដឹង  
**របទទី 3** រូបភាពនៃទំនួនបំកាត់  
**របទទី 4** ការសង្ឃែច្ចំពោះវិធានការណ៍បំពាក់បច្ចេក  
 វិទ្យាឌីនៅលើស្ថាននឹងសិុធខិក

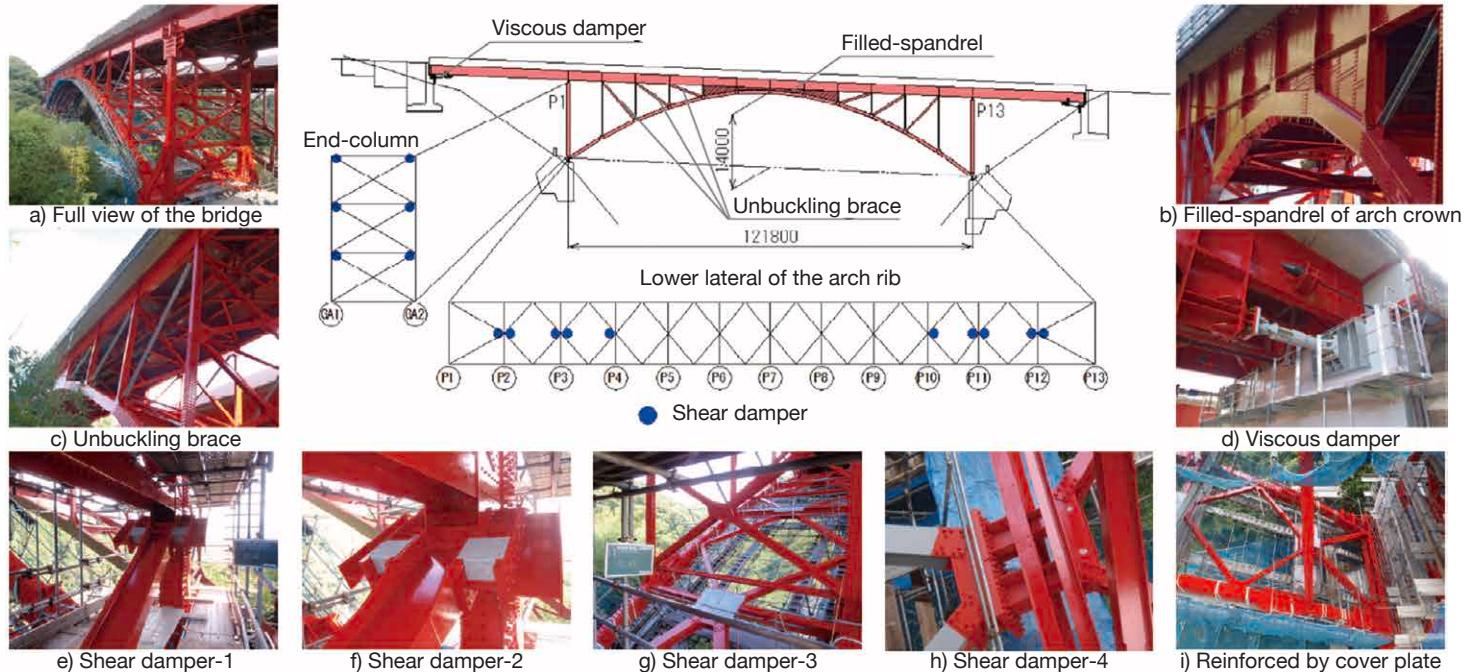
**Fig. 4 Summary of Retrofit Measures on Nishiike Bridge**

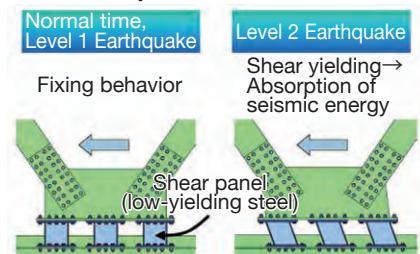
**Fig. 5 Actuation Mechanism of Shear Damper**

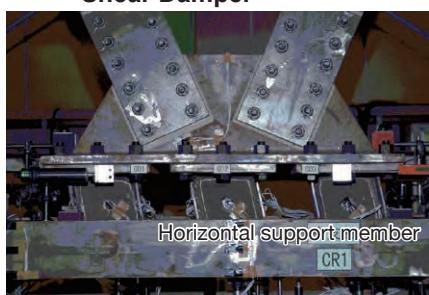
**Fig. 6 Situation of Frame Model Experimentation for Shear Damper**

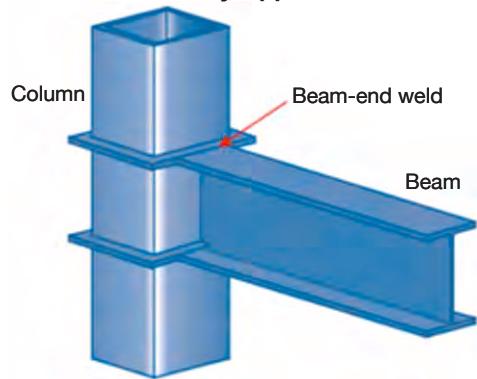
**Fig. 1 Type of Column-Beam Connections Widely Applied**

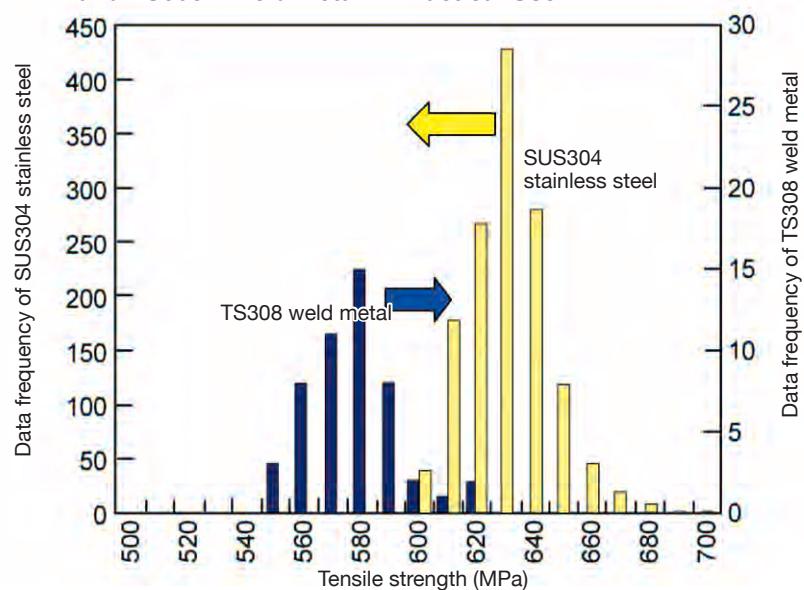
**Fig. 2 Comparison of Tensile Strength between SUS304 Base Metal and TS308C Weld Metal in Practical Use**

SUS304A ដីលើការលួយដែកដែកម៉ាក E308T ប្រើដែល  
50 MPa (រូបទី 2) និងជាលបញ្ចប់នៅពេលដែល  
មុខតំណារផ្ត្មារដែលខ្សោយបែបហូងត្រូវបានយក  
មកប្រើប្រាស់ មុខតំណារផ្ត្មារទាំងនេះនឹងត្រូវប្រែះៗ

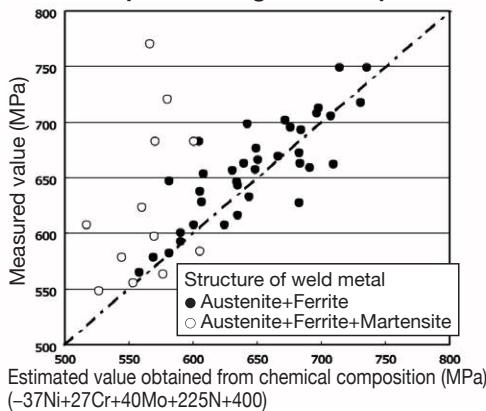
**Fig. 3 Analytical Results for Tensile Strength Obtained from Chemical Composition Regression Equation**

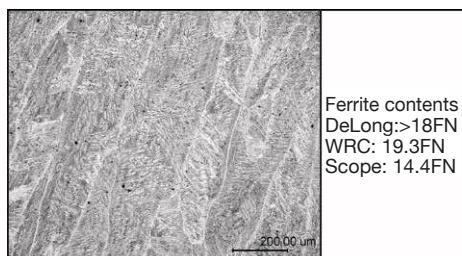
**Fig. 4 Microstructure of Acicular-state Ferrite**

រូបភាពទី4 ក្រោារសំណង់ខ្លាតតូច Ferrite មាន  
សភាត Acicular

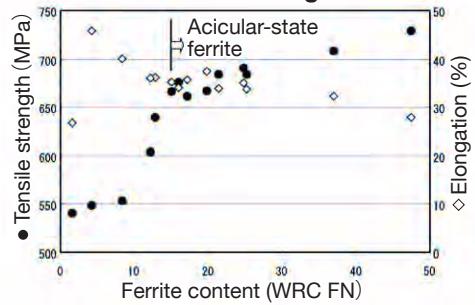
**Fig. 5 Weld Metal with Stabilized Strength and No Considerable Reduction of Elongation**

រូបភាពទី 5 ដែកធម្មារជាមួយកម្មាំងស្ថិវភាពនិងគ្នាន  
ការកាត់បន្ទូយនៃការពន្លុត
