STEEL CONSTRUCTION TODAY & TOMORROW (ฉบับที่ 50 เดือนเมษายน 2017)

A Joint Publication of the Japan Iron and Steel Federation and Japanese Society of Steel Construction ฉบับภาษาไทย

ฉบับที่ 50 เดือนเมษายน 2017: สารบัญ

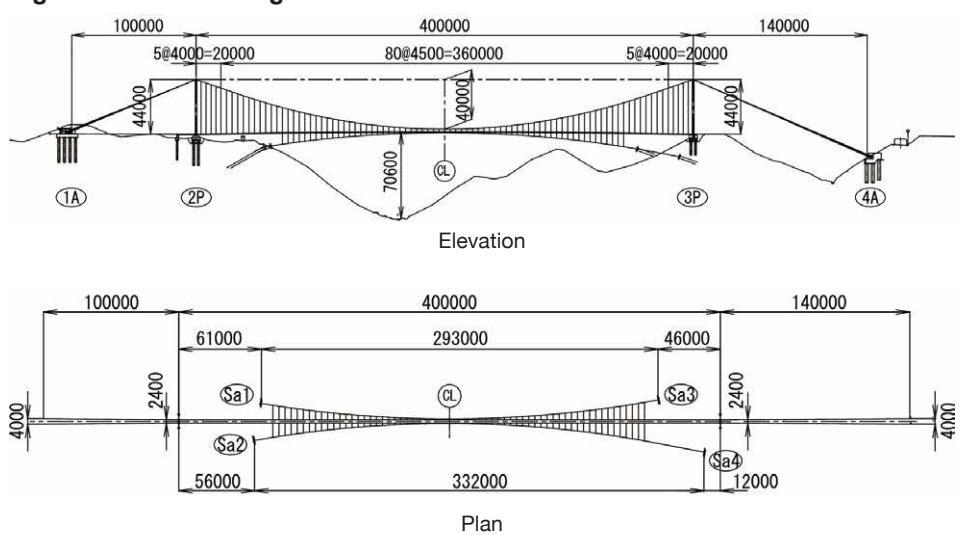
Fig. 1 General Drawing of Mishima SKYWALK

สะพานแขวน ฮาโกเนะ เชโรกุ มิชิมะ เป็นสะพานแขวนคนข้าม ที่เมืองมิชิมะ จังหวัดซิซิโอกะ มีชื่ออย่างเป็นทางการว่า "Mishima SKYWALK" หรือ ทางเดินลอยฟ้า มิชิมะ มีความยาวช่วงที่ยาวถึง 400 เมตร ซึ่งถือได้ว่าเป็นสะพานลอยคนข้ามที่ยาวที่สุด ในประเทศญี่ปุ่น (รูปที่ 1)

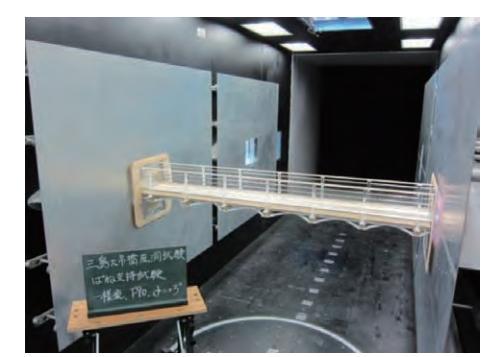
Photo 2 Wind tunnel tests

สำหรับการตรวจสอบความสามารถในการต้านทานแรงลมของสะพานนั้น ได้มีการ พิจารณาลักษณะของแรงลมที่กระทำจากการสำรวจสภาพจริงที่พื้นที่ก่อสร้างตลอดจน การวิเคราะห์กลศาสตร์ของไหล ผ่านการทำแบบจำลองบนคอมพิวเตอร์ของทั้งตัว สะพานและสภาพแวดล้อมโดยรอบ ซึ่งทำให้สามารถหาความเร็วลมเพื่อใช้ในการ คำนวณออกแบบได้ และนอกจากนี้ก็ยังได้มีการทำการทดสอบในอุโมงค์ลมเพื่อยืนยัน ผลการวิเคราะห์อีกด้วย (ภาพที่ 2) จากผลการทดสอบอุโมงค์ลม พบพฤติกรรมการกระพือแบบบิดตัวเกิดขึ้นที่หน้าตัด คานหลักของสะพานที่มีการติดตั้งเหล็กตะแกรงขนาดกว้าง 500 มิลลิเมตร ที่กึ่งกลาง ความกว้างของสะพาน ซึ่งทำให้ต้องมีการติดแผ่นกันการกระพือที่มีมุมที่ปลายเป็นมุม ฉาก (90°) ตลอดจนขยายความกว้างของแผ่นตะแกรงเหล็กเป็น 630 มิลลิเมตร และ ติดแถบกว้าง 20 มิลลิเมตรที่บริเวณขอบ ซึ่งสามารถช่วยลดปัญหาการกระพือได้เป็น อย่างดี (ดูรูปที่ 2)

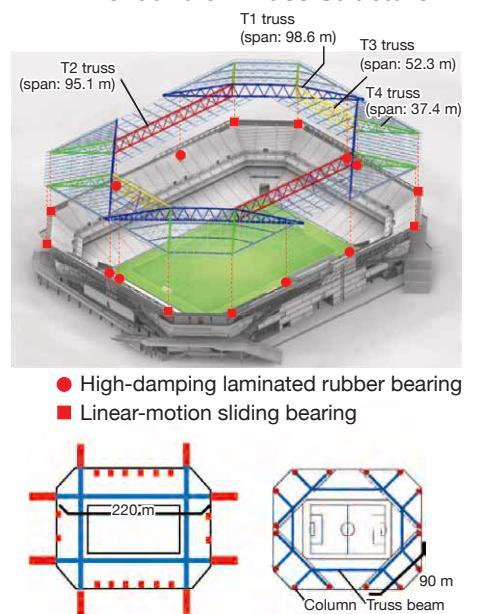
Fig. 1 Parallel-cross Truss Arrangement and 3D Truss Structure

โครงถักสามมิติและระบบโครงสร้างหลังคา แบบแยกส่วนเพื่อต้านทานแผ่นดินไหว (seismic-isolation) ได้ถูกนำมาใช้กับโครงสร้างหลังคาของสนามกีฬาแห่งนี้ โครงถัก สามมิติ เป็นระบบโครงสร้างที่ชิ้นส่วนต่างๆ ของโครงถักถูกจัดวางให้อยู่ในมิติทั้งสามมิติ คือทางด้าน ทางสั้น ด้านยาว และในทิศทาง 45° ซึ่งแตกต่างจากโครงถักโดยทั่วไป ที่ จะจัดเรียงขึ้นส่วนต่างๆ ใน 2 มิติ ส่งผลให้โครงถักสามมิติสามารถติดตั้งกับช่วงความ ยาวที่แคบลงได้ ทำให้น้ำหนักของเหล็กโครงสร้างที่ใช้ลดลงได้มาก โดยสำหรับระบบ แยกส่วนเพื่อต้านทานแผ่นดินไหวที่ใช้ ประกอบไปด้วย ฐานรองแบบยางเสริมชั้นเหล็ก ที่มีความหน่วงสูง (high-damping laminated rubber bearing) จำนวน 8 ตัว และ ฐานรองที่อำนวยให้เกิดการเคลื่อนที่แบบเชิงเส้นในแนวที่กำหนด (linear-motion sliding bearing) อีก 8 ตัว

(a) Parallel-cross truss (b) 3D truss structure arrangement

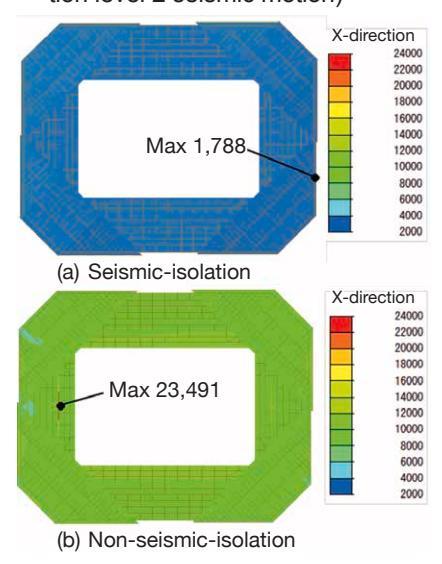
รูปที่ 2 แสดงการเปรียบเทียบระหว่าง ผลตอบสนองสูงสุดต่อโครงสร้าง จากการ เกิดแผ่นดินไหว ตามทิศทางในแนวแกน × ของ (a) โครงสร้างที่มีระบบแยกส่วนเพื่อ ด้านทานแผ่นดินไหว และ (b) โครงสร้างที่ไม่มีระบบแยกส่วนเพื่อต้านทานแผ่นดินไหว ผลที่ปรากฏแสดงให้เห็นได้อย่างชัดเจนว่าโครงสร้างที่มีระบบแยกส่วนเพื่อต้านทาน แผ่นดินไหว สามารถลดความเร่งตอบสนองได้ราว 10% เมื่อเทียบกับโครงสร้างที่ไม่มี ระบบแยกส่วนเพื่อต้านทานแผ่นดินไหว นอกจากนี้ยังสามารถสังเกตเห็นได้อย่างชัดเจน ว่าความเร่งตอบสนองของโครงสร้างที่มีระบบแยกส่วนเพื่อต้านทานแผ่นดินไหว ใน ทิศทางแกน z ซึ่งเป็นส่วนคานยื่น ก็จะสามารถลดลงได้ราว 10% ซึ่งทั้งหมดนี้พอจะ สรุปได้ว่าโครงสร้างที่มีระบบแยกส่วนเพื่อต้านทานแผ่นดินไหว ไม่เพียงแต่จะสามารถ อำนวยความปลอดภัยให้กับโครงสร้างหลักเท่านั้น แต่ยังรวมถึงความปลอดภัยของ ทางเดินซ่อมบำรุงและระบบไฟส่องสว่างอีกด้วย

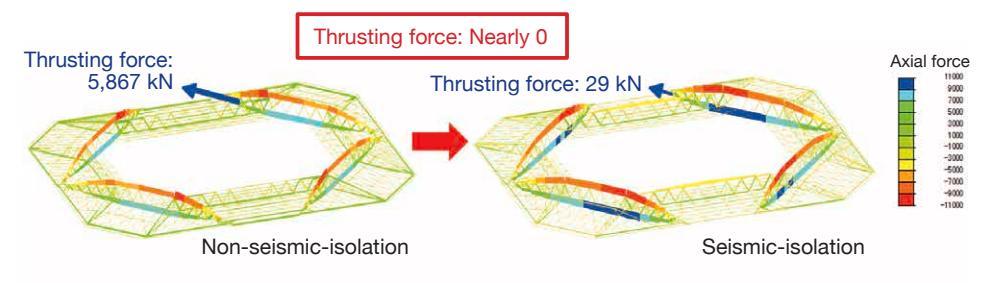
Fig. 3 Static Analytical Results

รูปที่ 3 แสดงไดอะแกรมของแรงในแนวแกนที่ได้จากผลการวิเคราะห์แบบสถิต (คาบยาว + แรงจากผลของอุณหภูมิ (+30°C)) ในขณะที่แรงผลักมีค่าราว 5,867 กิโล นิวตัน เกิดขึ้นกับโครงสร้างที่ไม่มีระบบแยกฐาน แต่สำหรับอาคารที่มีระบบแยกฐาน แรงในแนวราบที่เกิดขึ้นที่ฐานรองมีค่าเข้าใกล้ 0 ซึ่งส่งผลให้สามารถลดขนาดเสาโครง ถักจาก 1.5 x 6 เมตร ลงเหลือ 1.5 x 1.5 เมตร รูปที่ 3 แสดงไดอะแกรมของแรงในแนวแกนซึ่งคำนวณได้จากการวิเคราะห์แรง แบบสถิต

(Axial force diagram: Long period+Temperature load (+30°C), kN)

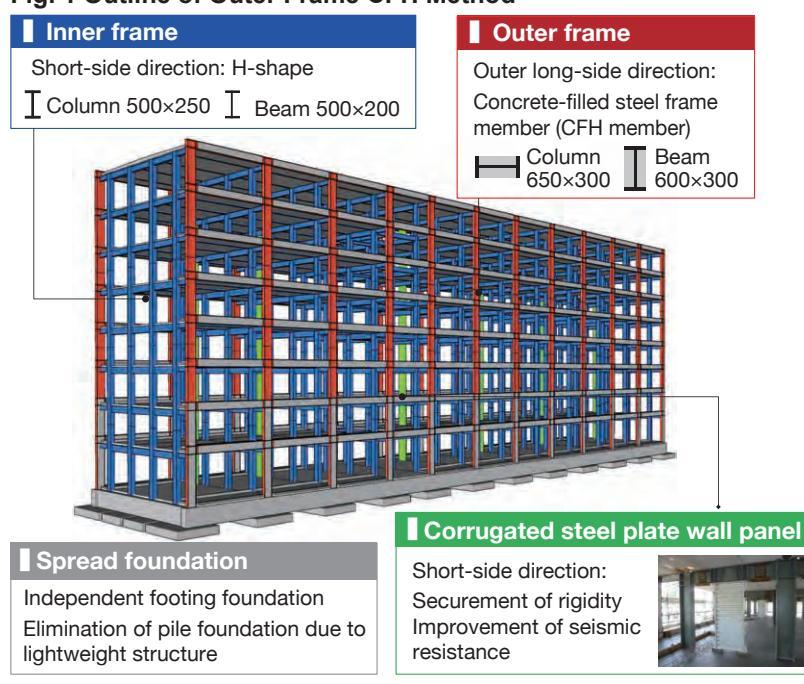
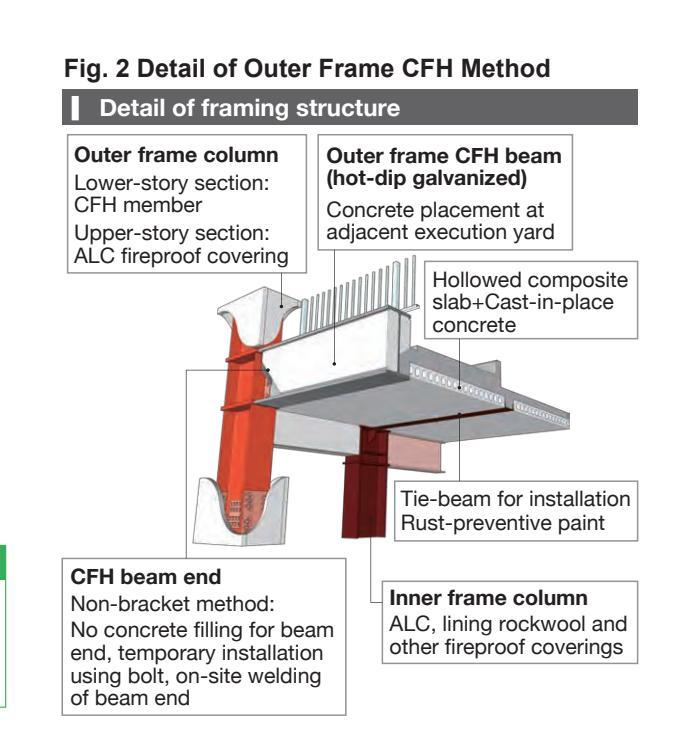
Fig. 1 Outline of Outer Frame CFH Method

ประโยชน์ของการนำระบบระบบ CFH มาใช้ในการก่อสร้างไม่เฉพาะจุดเด่นที่ทั้ง ให้ความแข็งแรงและความสามารถในการต้านทานแผ่นดินไหวที่ดีเท่านั้น แต่ยังช่วยให้ ผู้ออกแบบมีอิสระในการจัดวางพื้นที่ใช้สอยและการวางผังอาคาร ตลอดยังช่วยให้งาน ก่อสร้างมีประสิทธิภาพสามารถทำงานได้รวดเร็วยิ่งขึ้น ซึ่งประโยชน์ทั้งหมดนี้เป็นสิ่งที่ ได้จากการใช้ระบบ CFH สำหรับโครงรอบนอกของอาคาร และการแยกระบบต้านทาน แผ่นดินไหวให้อิสระจากกันในสองทิศทางที่ตั้งฉากกันตามแนวผังของอาคาร อันส่งผล ให้เกิดคุณค่าที่สูงกว่าโครงสร้างคอนกรีตเสริมเหล็ก ทั้งการลดระยะเวลาในการก่อสร้าง อาคารคอนกรีตเสริมเหล็ก และการลดปริมาณคานที่ช่อนอยู่ใต้ฝ้าเพดานภายในห้องพัก ตลอดจนการเพิ่มพื้นที่ใช้สอยของอาคารให้กว้างขวางโอ่โถงมากยิ่งขึ้น ขยายความสูง ระหว่างพื้นถึงฝ้าเพดานให้เต็มที่ (อ้างอิง รูปที่ 1 และ 2)

รูปที่ 1 ภาพรวมของระบบโครงรอบนอกและด้านในอาคารที่ทำจากเสาเหล็กรูปตัวเอช หุ้มด้วยคอนกรีต

รูปที่ 2 รายละเอียดของระบบโครงรอบนอกอาคารที่ทำจากเสาเหล็กรูปตัวเอชหุ้มด้วย คอนกรีต

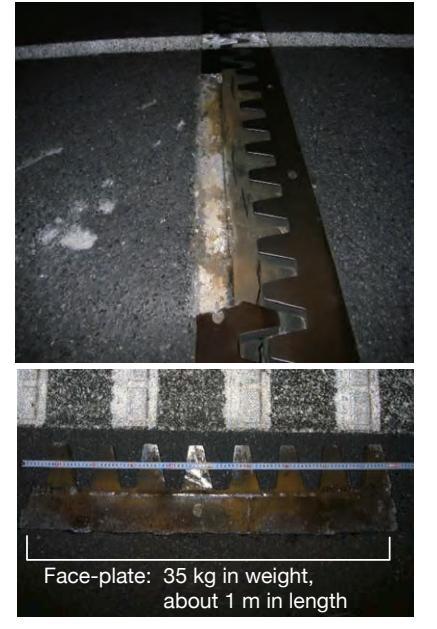
Fig. 1 Example of Damage to Steel Finger Joint

รูปที่ 1 แสดงให้เห็นถึงตัวอย่างความเสียหายที่เกิดขึ้นกับรอยต่อเผื่อการขยายตัว ที่มีกา[°]รใช้เหล็กเชื่อมต่อพื้นสะพานรูปนิ้ว (steel finger joint) ซึ่งติดตั้งขึ้นในช่วง ค.ศ. 1950 - 1960 ซึ่งพบความเสียหายหลังผ่านการใช้งานมาราว 40 ปี โดยในระหว่างการ ดำเนินการตรวจสอบ การซ่อมแซม และการบำรุงรักษา มีความจำเป็นที่จะต้องจัดการ การจราจรใหม่ อันส่งผลให้เกิดปัญหาการจราจรที่ติดขัด และความเสี่ยงต่อช่างซ่อม บำรุงที่อาจถูกรถยนต์เฉี่ยวชน ซึ่งก่อให้เกิดความเป็นกังวลในหมู่พนักงานขององค์กรที่ เกี่ยวข้องกับการบริหารจัดการเส้นทางด่วน

- ตำแหน่งรอบรอยเชื่อมของสลักสมอรูปทรงแผ่นเหล็ก (plate-shaped anchor) ที่ เชื่อมติดกับแผ่นปิดผิว (face plate) ซึ่งฝังเข้าไปในพื้นคอนกรีตเสริมเหล็ก
- รอบรอยเชื่อมของ rib ที่เชื่อมติดกับแผ่นปิดผิวและ web
- รอบรอยเชื่อมที่แผ่นปิดผิวของ web
- ที่บริเวณแผ่นปิดผิว และตำแหน่งปลายของ web ที่แตกร้าว

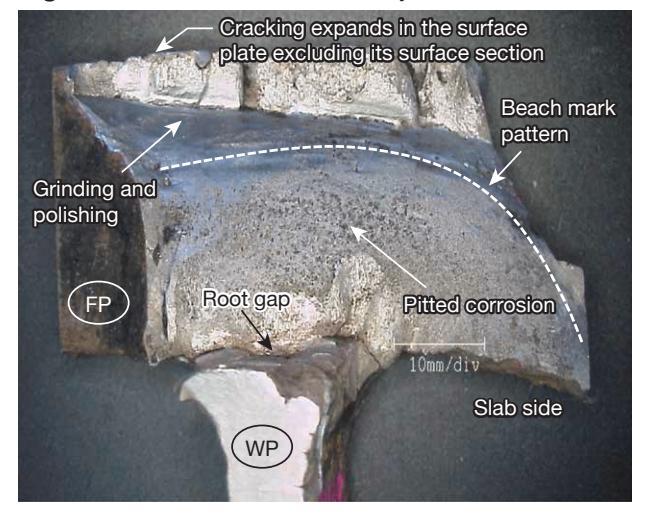
Fig. 2 Fracture Surface of Face-plate

นอกจากนี้ ยังพบว่าซิเมนต์ที่อยู่ด้านในของแผ่นปิดผิวจะถูกบดจนแตกและร่วง หลุดออก อันเนื่องมาจากแรงที่กระทำจากล้อรถ ความเสียหายที่ปรากฏมีลักษณะเป็น รูปแบบที่เรียกว่า Beach Mark pattern ดังแสดงในรูปที่ 2 โดยยังพบการแตกร้าวอัน เนื่องจากการล้า ณ ตำแหน่ง root weld แพร่กระจายออกไปในแนวราบในบริเวณ แผ่นปิดผิว นอกจากนี้ยังพบการสูญเสียขนาดหน้าตัดอันเนื่องมาจากที่ชิ้นส่วนเกิดการ แตกร้าวขึ้น

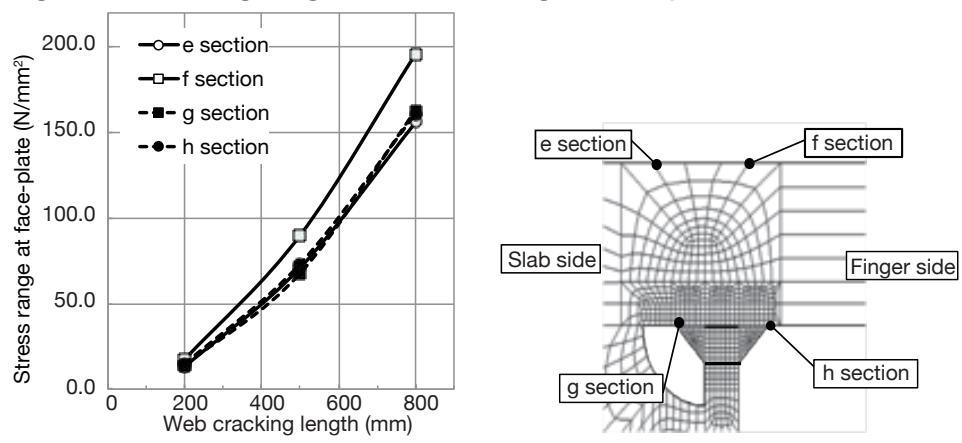
Fig. 3 Web Cracking Length and Stress Range at Face-plate

รูปที่ 3 แสดงให้เห็นถึงความสัมพันธ์ระหว่างระดับของหน่วยแรงที่เกิดขึ้นในแผ่น ปิดผิวและความยาวของรอยแตกร้าวใน web ซึ่งพอจะสรุปได้จากรูปว่า การแตกร้าว ที่ เป็น web cracking มีความสัมพันธ์ที่สอดคล้องกันกับการแตกร้าวที่แผ่นปิดผิวอัน เนื่องมาจากการล้า

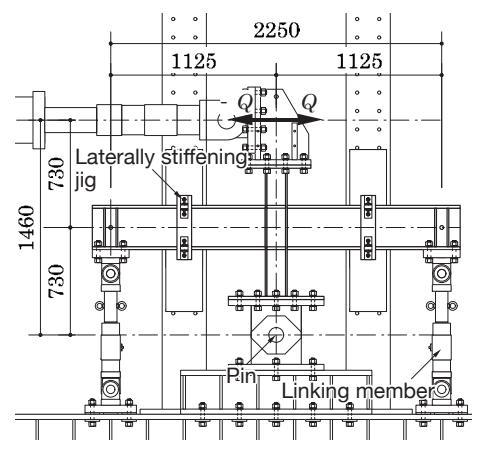
Fig. 1 Loading Device Used for Cruciform Framing Test (unit: mm)

เพื่อเป็นการป้องกันปัญหาที่อาจเกิดขึ้นกับรอยเชื่อมพอกเหล่านี้ จึงได้มีการ ทดสอบแรงดัดด้วยวิธีที่เรียกว่า 4 point bending และการทดสอบแรงดึงเฉพาะจุด เพื่อตรวจสอบว่ารอยเชื่อมพอกมีความแข็งแรงเพียงพอไหม นอกจากนั้นแล้ว ก็ได้มีการ ทดสอบโครงรูปกากบาทเพื่อทดสอบความแข็งแรงของจุดต่อระหว่างเสากับคาน โดย ออกแบบการทดสอบให้มีลักษณะใกล้เคียงกับการต่อโครงสร้างจริง ตลอดจน กระบวนการที่ใช้ในยืนยันความแข็งแรงของรอยเชื่อมก็ได้มีการตรวจสอบเพิ่มเติมด้วย

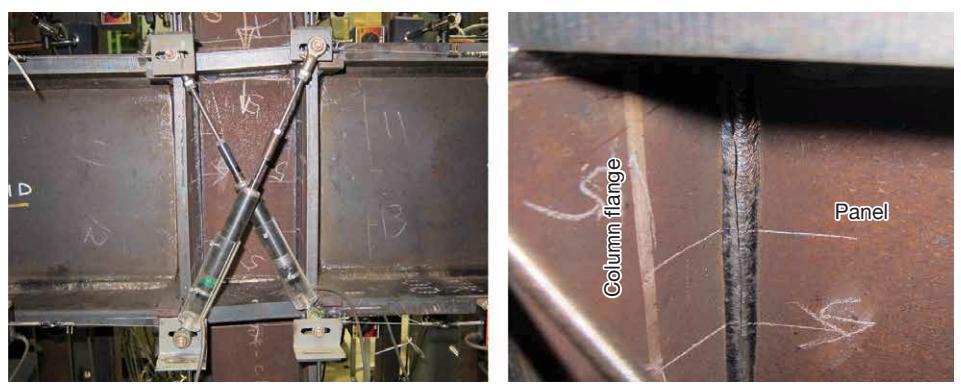
Photo 1 At the stage of maximum strength of peripheral fillet weld of cruciform framing test specimen (fracture of peripheral fillet weld)

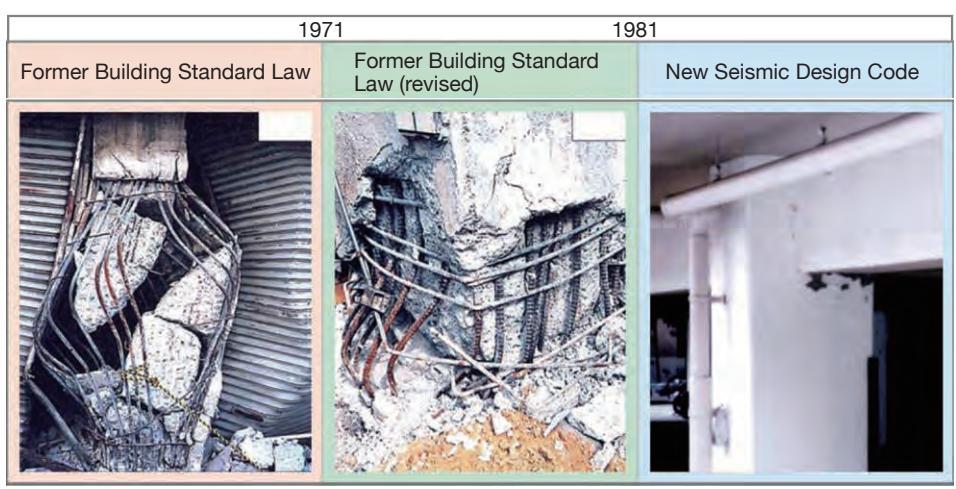
Photo 1 Damages of steel structural members in the Great Hanshin Earthquake

ในปี 1995 ได้เกิดเหตุการณ์แผ่นดินไหวขนาดใหญ่ที่ชื่อว่า แผ่นดินไหวเกรทฮันชิน (Great Hanshin Earthquake) อาคารจำนวนมากได้เกิดความเสียหายจนอย่างรุนแรง บางอาคารถึงกับพังถล่มลงมา การแตกฉีกขาดของโครงสร้างหลายตำแหน่ง เช่นที่ บริเวณจุดต่อของโครงแกงแนงรับแรงด้านข้าง ที่บริเวณจุดต่อระหว่างเสาและคานของ อาคารที่ก่อสร้างก่อนปี 1981 ดังนั้นแล้วในมาตรฐานการออกแบบโครงสร้างวิธีใหม่จึง ได้ให้ความสำคัญกับการออกแบบจุดต่อโครงสร้างเป็นสำคัญ (ดูภาพที่ 1)

Fracture of brace joint

Fracture of column-beam connection

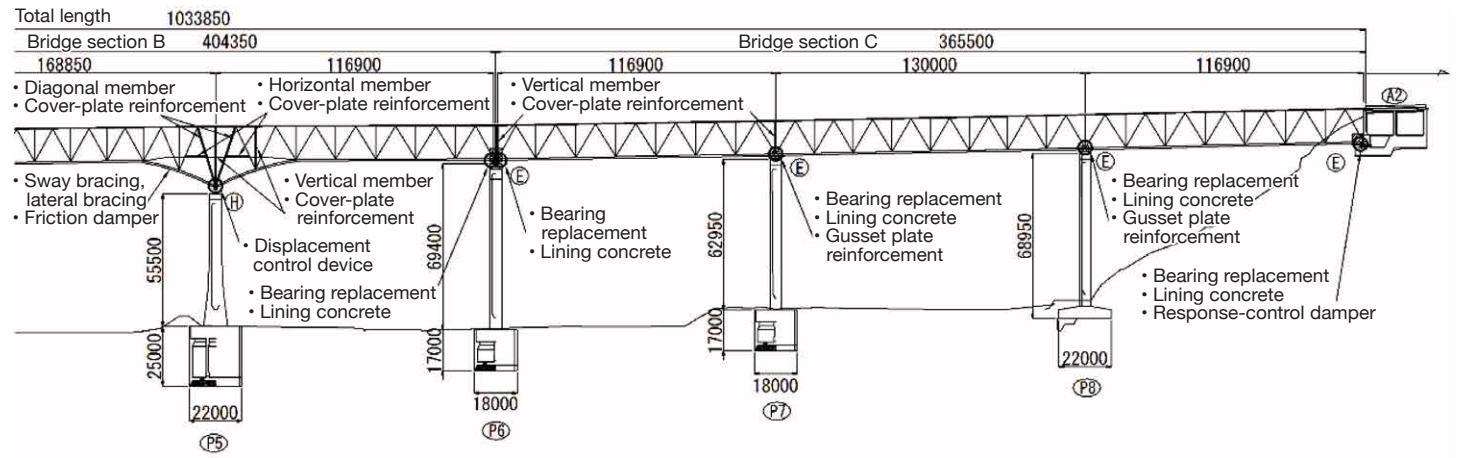
Fig. 3 General Drawing of Katashinagawa Bridge

จากที่ได้นำเสนอข้างต้นนอกเหนือจากการนำโครงสร้างแยกฐานเข้ามาใช้ในการ ทดแทนแผ่นรองรับโครงสร้างส่วนบนของสะพานแล้ว การใช้ตัวหน่วงควบคุมการสั่นยัง เป็นวิธีการปรับปรุงที่บำรุงรักษาได้ง่าย ส่งผลให้การปรับปรุงสะพาน คาตาชินากาวะซึ่ง เป็นสะพานโครงถักช่วงยาว ประสบความสำเร็จเป็นอย่างดีสอดคล้องกับมาตรฐานการ ต้านทานแผ่นดินไหวฉบับล่าสุด (ดังรูปที่ 3)
