埋設インフラの老朽化と維持管理 現状と課題

東京大学生産技術研究所
桑野玲子

八潮市の道路陥没

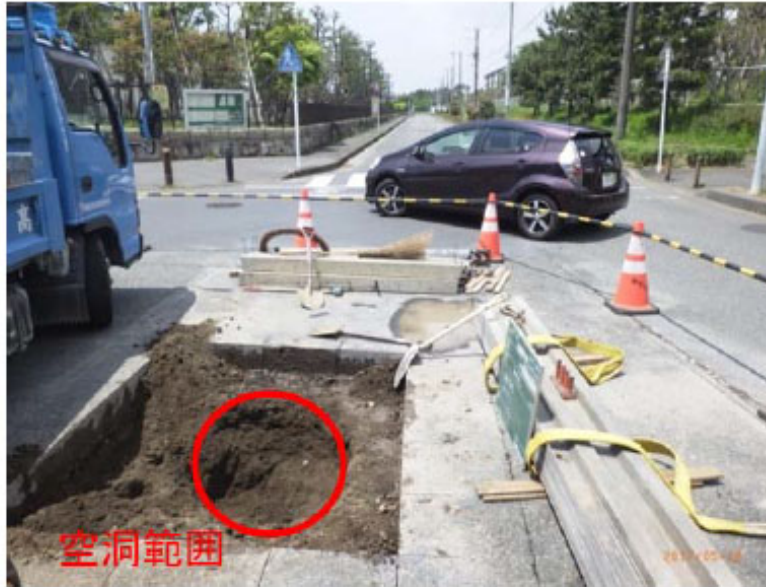
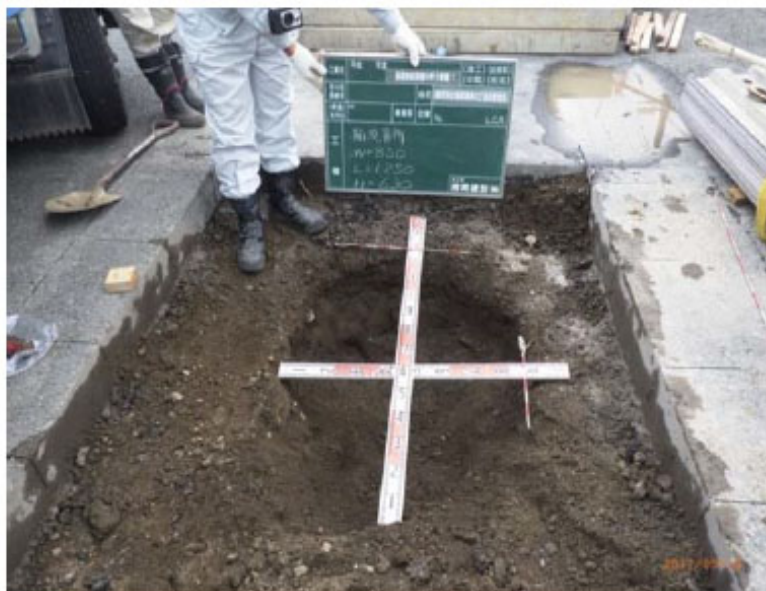
下水管に起因する空洞の開削事例

空洞規模 : 縦断方向広がり 1.25m
横断方向広がり 0.85m
上端深度 GL-0.20m
開削日 : 2017年 5月18・19日

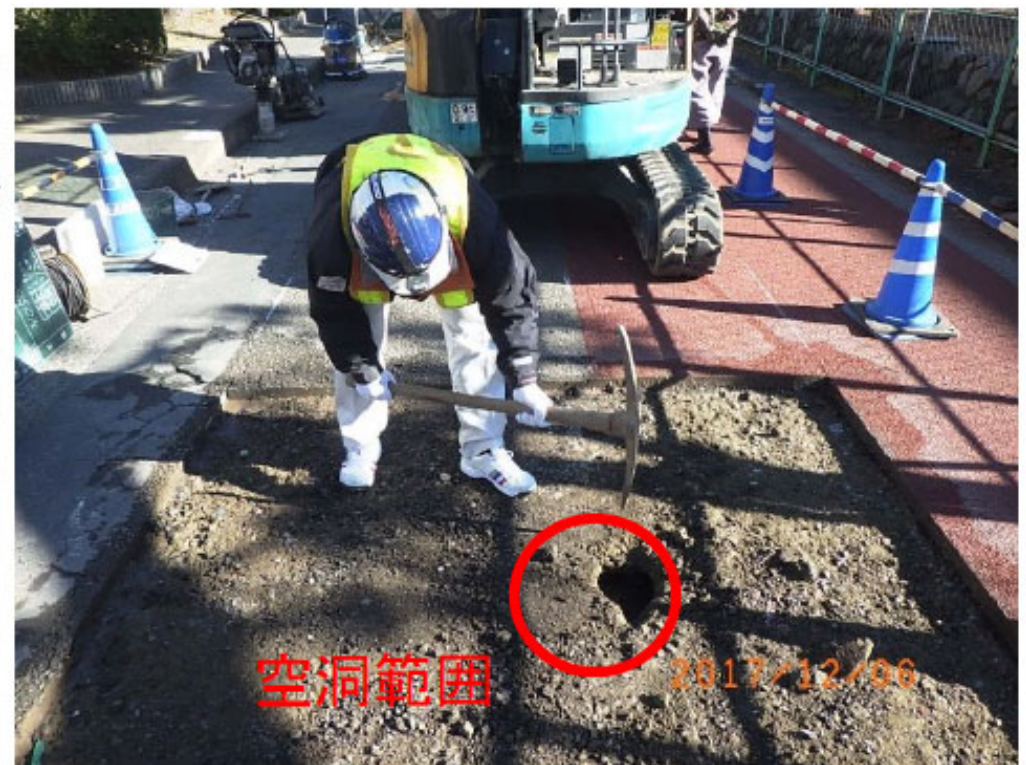
下水管に起因する空洞の開削事例②

空洞規模 (W700, L700, H180)

合流管 (Φ800, GL-1.64m)

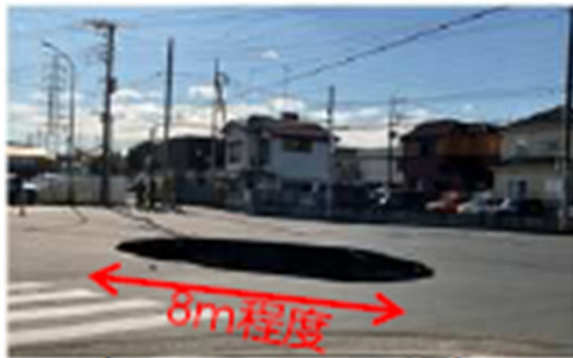
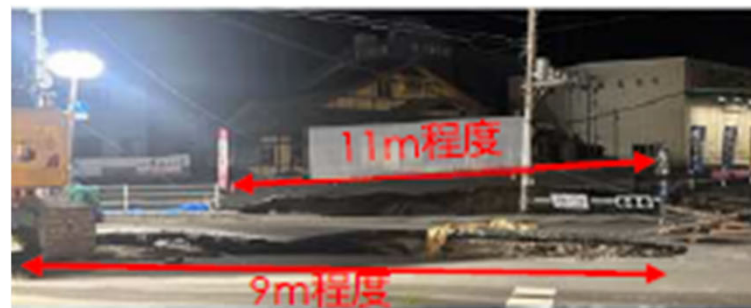
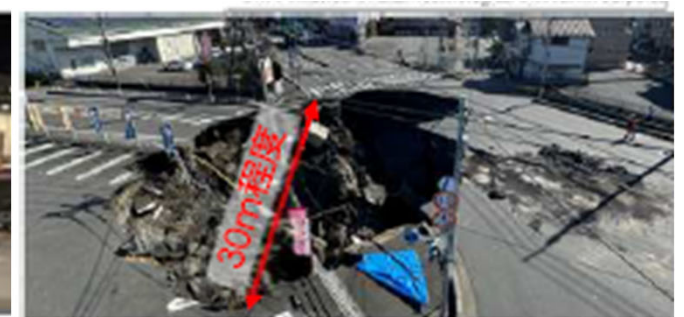
八潮市の大陥没

日時：2025年1月28日9時49分頃

場所：主要地方道松戸草加線（県道54号）中央一丁目交差点内

陥没の規模： 1つ目 幅約8m、深さ約5m トラックが転落

2つ目 幅約11m、深さ約8m（1月29日1時3分頃）

2つの陥没穴が一つに結合して幅約30m深さ約10mに拡大（1月30日2時37分頃）

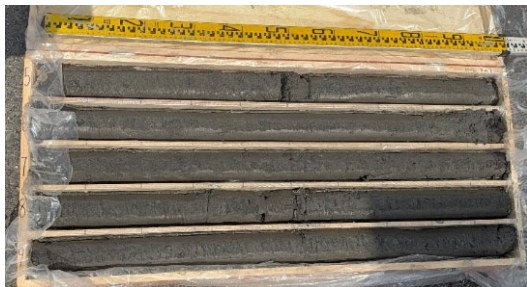
陥没地周辺の地盤

シルト質細砂 $F_c=40\%$

砂混じりシルト $F_c=95\%$

深度30mまでN値ほぼ0の
軟弱地盤

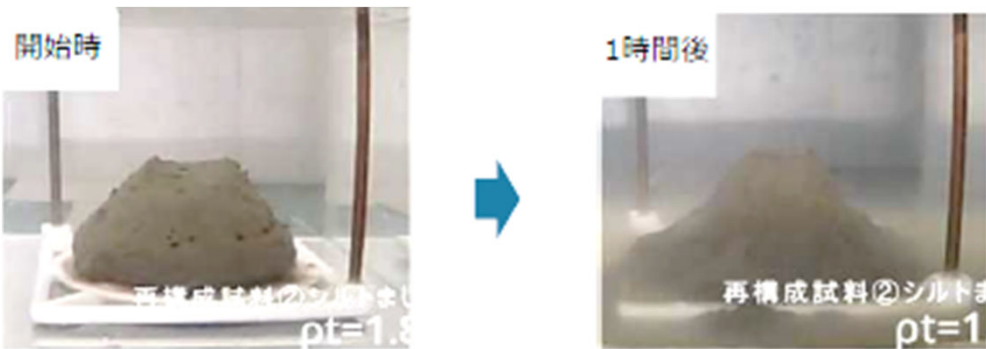
軽微な損傷部からの土の流出可能性

土を整形して浸水させた際の形状保持時間を測定

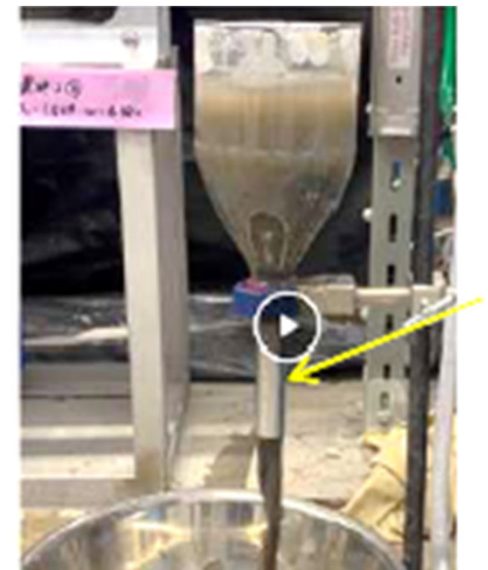
実験容器を上から見た様子
実験後

回収されたセグメントの裏込め注入孔にあった空隙をチューブとしてモデル化
実験容器に入れた現地土の上部から水を入れて、チューブ（ $\Phi 20\text{mm}$ 、長さ100mm）から土が流出するか確認
現地土は細粒分が多いため水がチューブに到達するまでに時間はかかるが、到達後は水と共に土が流れ出す結果となった。

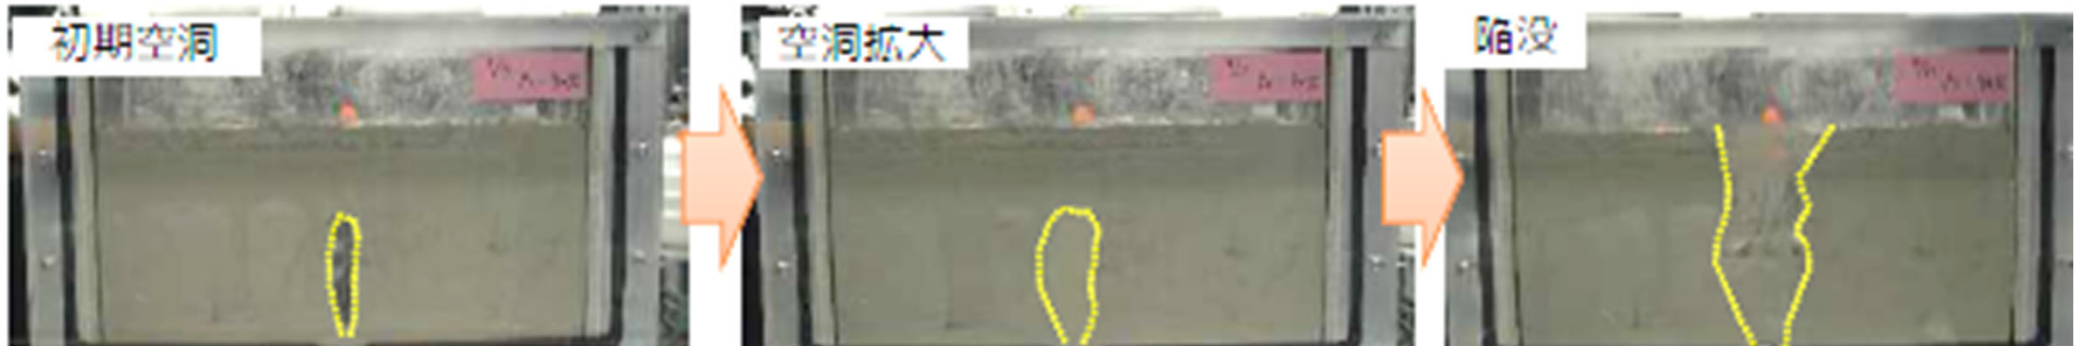
細粒土：底部開口部から土粒子と水が一体となって流出し、流出分の体積が上端に空洞として残る。空洞周辺部は水の流出により不飽和化してサクシオンにより自立性が発揮される。その後の空洞への水の供給によりサクシオンが解放されるが、細粒土では透水性が低いため、水に接する空洞内面から徐々にサクシオン解放が起きて、壁が溶けるように空洞が拡大する。

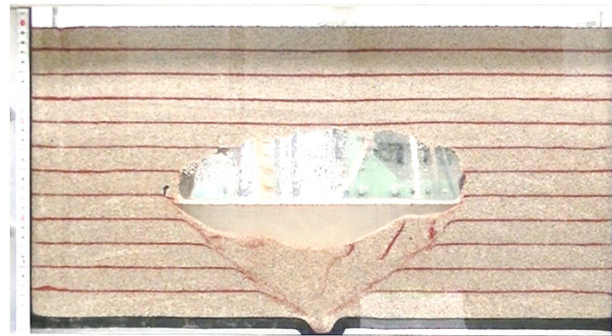
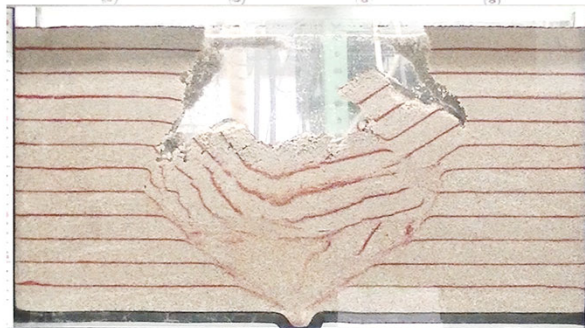
天井深さと幅の比 1 : 3~5

1 : 1

- ・ 浅層空洞に対して適用している空洞危険度評価の指標があてはまらない。
- ・ 細粒土の空洞は横に広がりにくく煙突状に成長し、末期空洞の高さと陥没孔の深さがほぼ同じ。
- ・ 八潮の陥没ケースでは幅5~6m、高さ5mの末期空洞と推定できる。
